Colloque final GENI'ALP

Stabilisation d'un glissement de terrain sur un cours d'eau à forte pente

Le Ru du Pamphiot a Anthy/Léman (74) – Action 74A

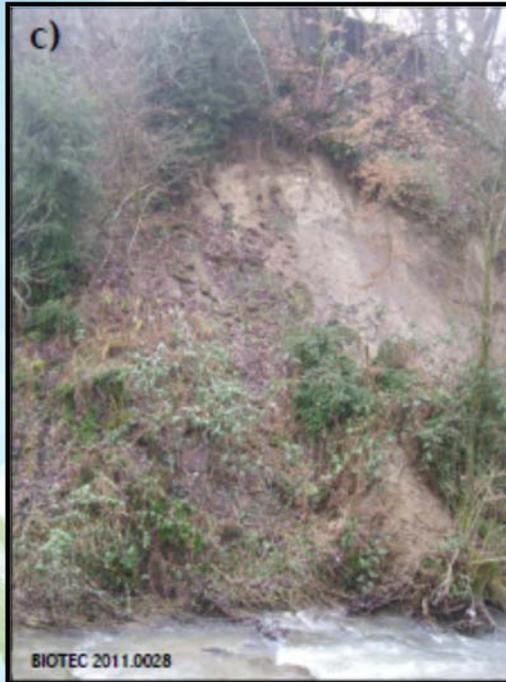
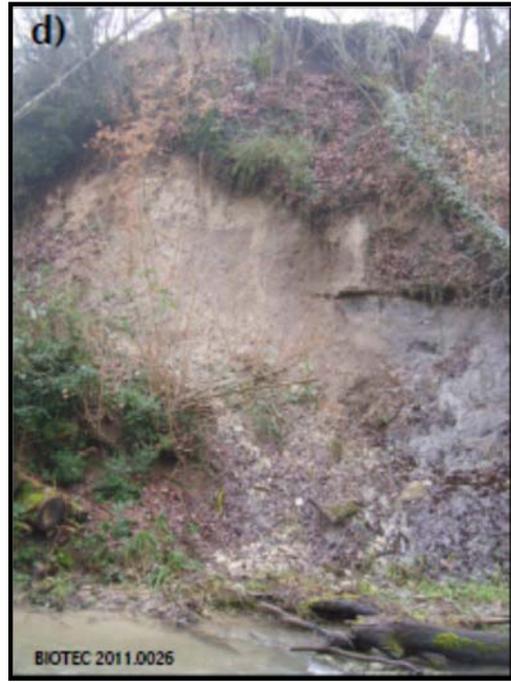
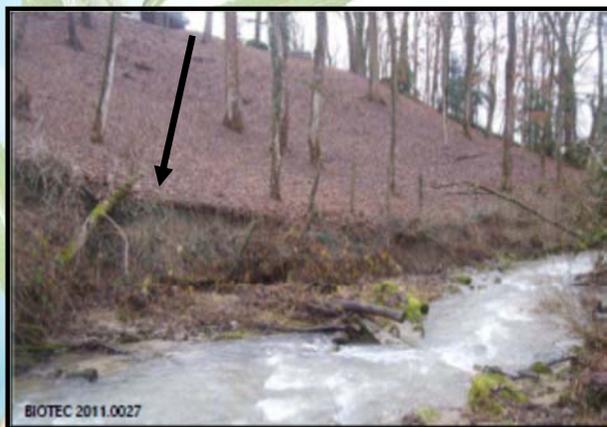
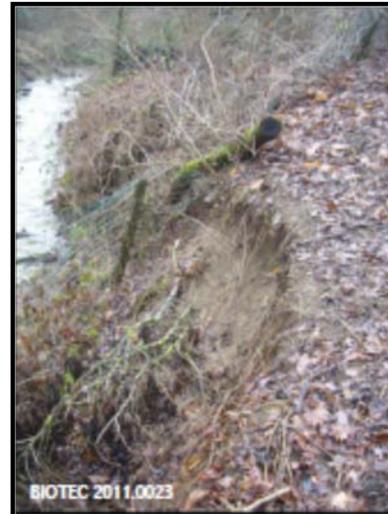
- de nombreux phénomènes **d'érosion de berges / glissements de terrain** tout au long de son cours,
- un **régime de crue torrentiel** dans sa partie aval ($i \approx 3.6 \%$),
 - **glissement encore très actif** à la base de la « falaise »,
- **débits caractéristiques** : Lin. de 12 kms pour BV de 36 km²
 $QMNA5 = 77 \text{ l/s}$ $Q10 = 8 \text{ m}^3/\text{s}$ $Q30 = 10.8 \text{ m}^3/\text{s}$ $Q100 = 13 \text{ m}^3/\text{s}$
- $T = \rho * h * l = 25.4 \text{ kg/m}^2$ soit une valeur proche du maximum reconnu des performances du GV.
- **accès au chantier difficile** – ruisseau très encaissé avec berges très hautes et raides (gorges)

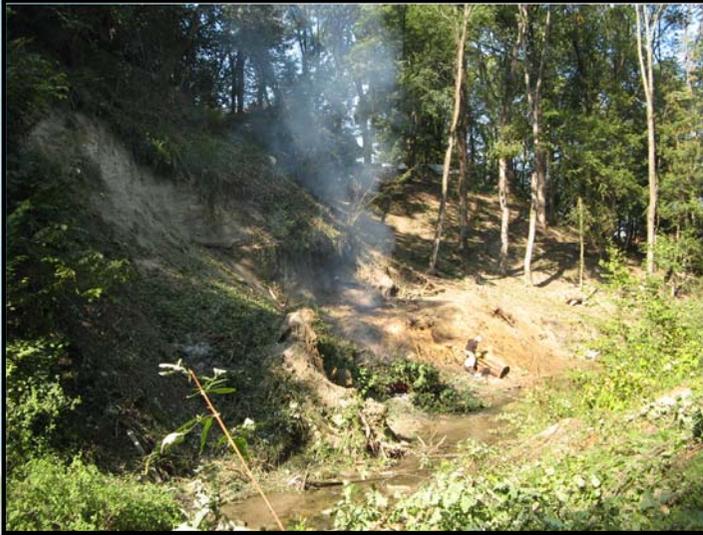
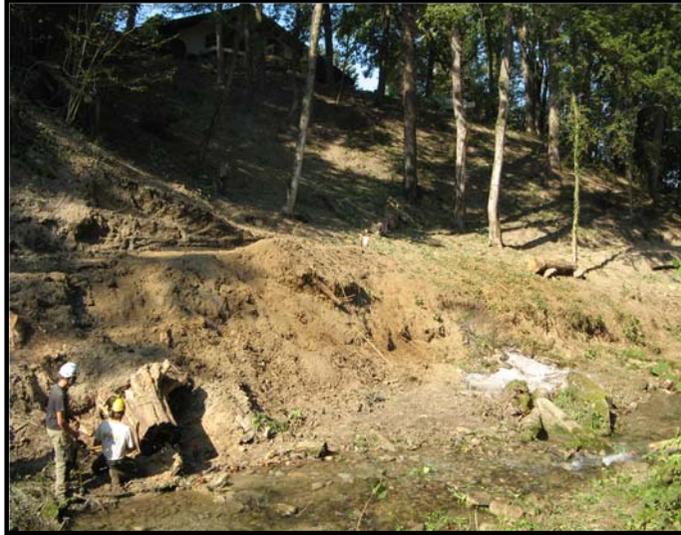
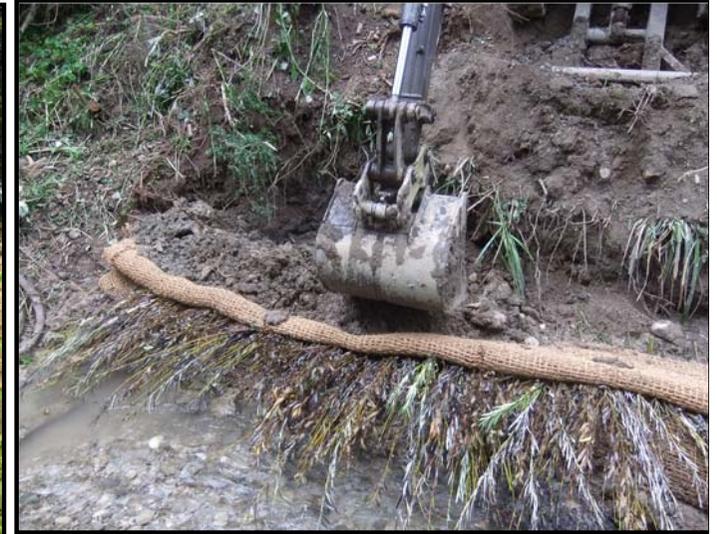
Travaux préparatoires : abattage sélectif, débroussaillage, évacuation/brûlage invasives, évacuation déchets, anciennes clôtures ... maintien de quelques souches.

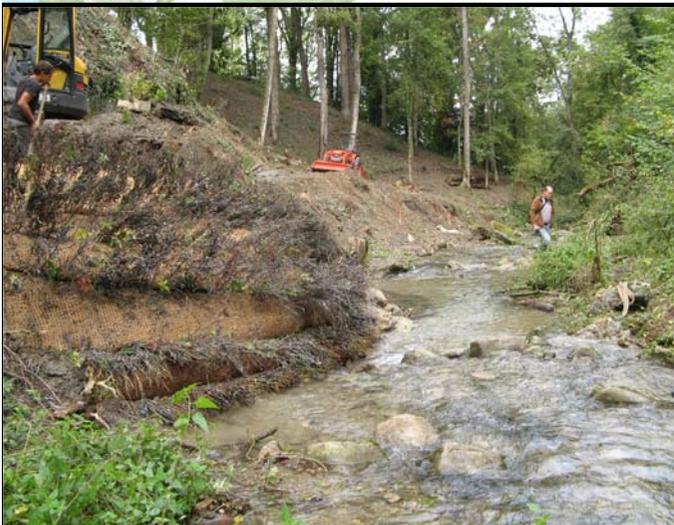
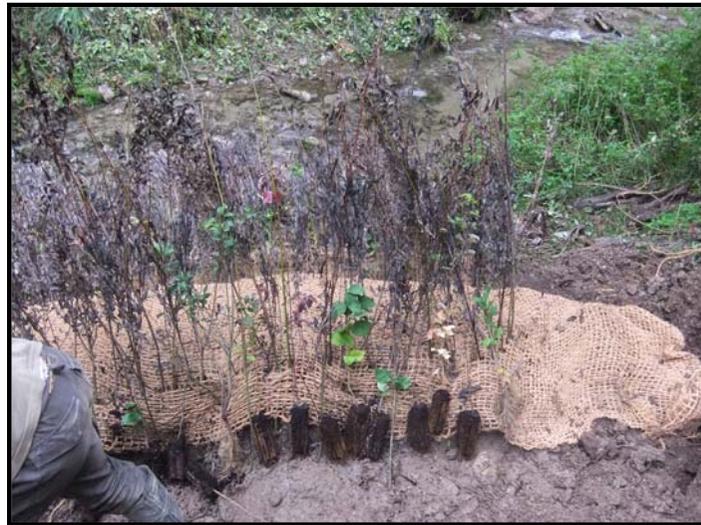
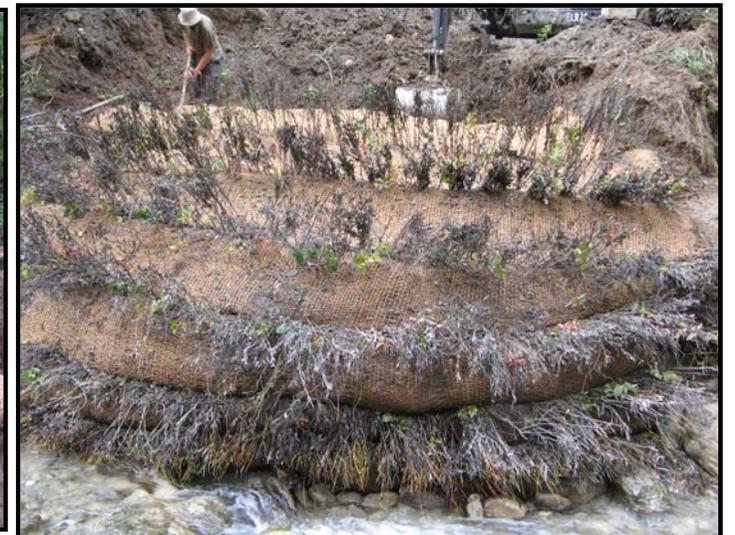
Zone glissement : lits de plants et plançons

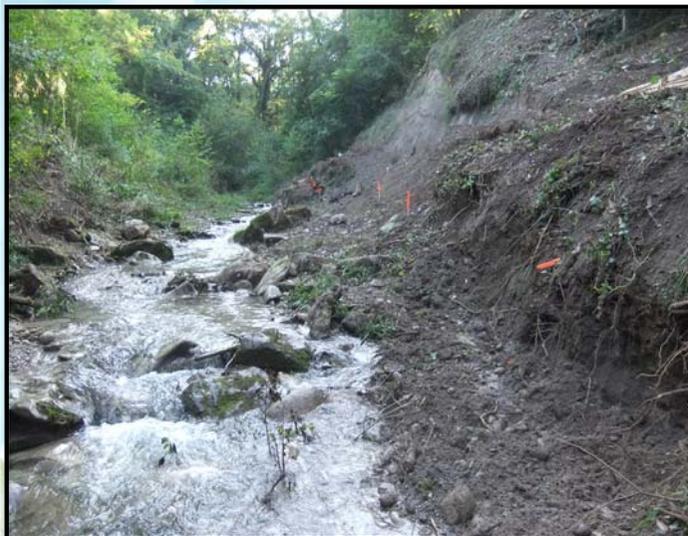
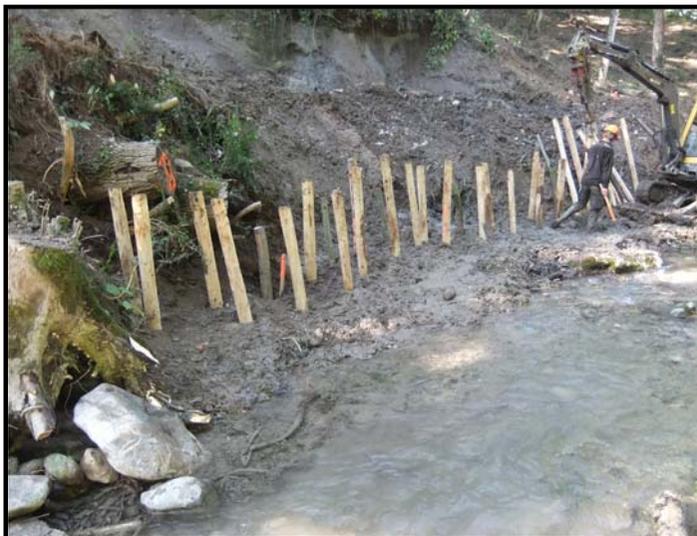
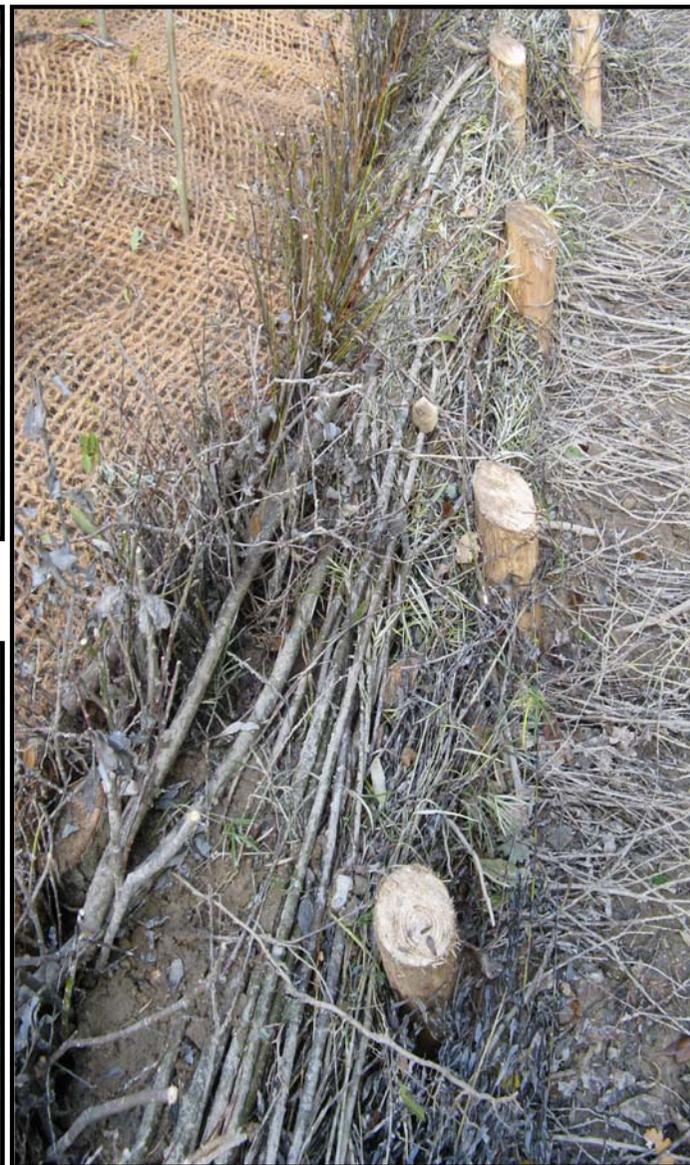
Zone érosion : fascine de saules + branches anti-sape + lits de plançons de saules derrière la fascine

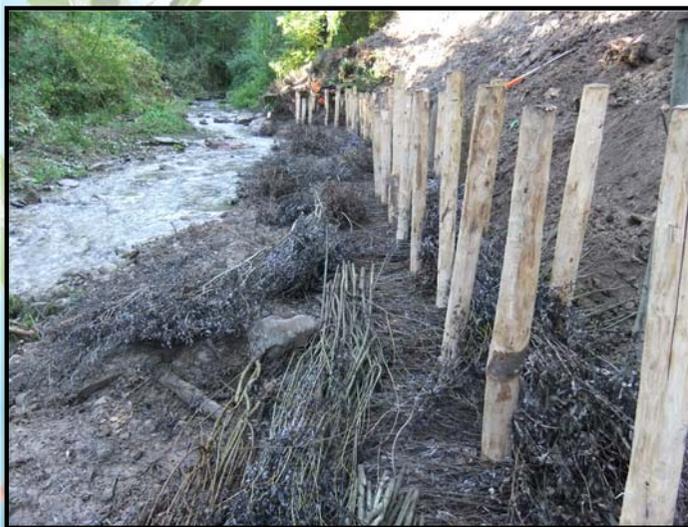
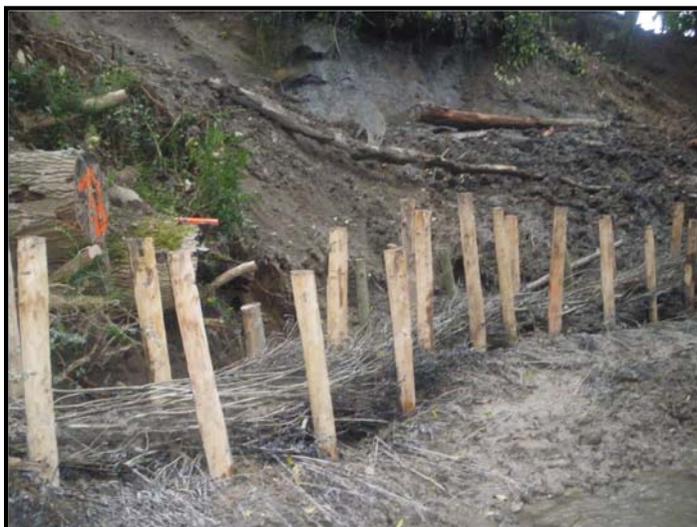
Fascine de saules : alternance pieux morts (Châtaignier) et vivants (*Salix alba* + *eleagnos*) – arrière fascine

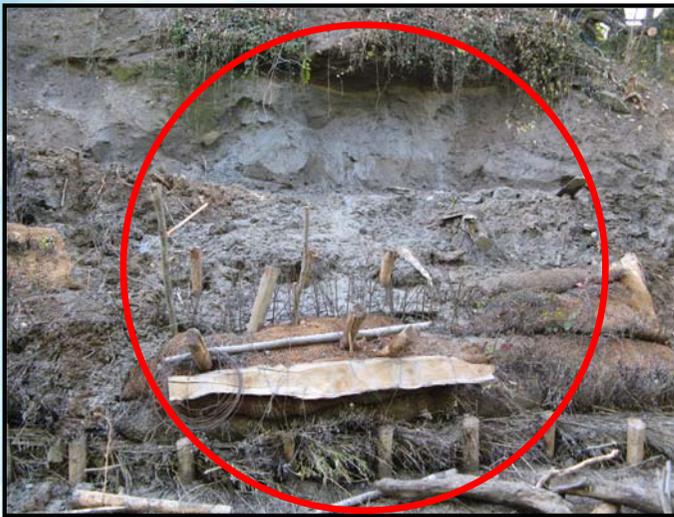
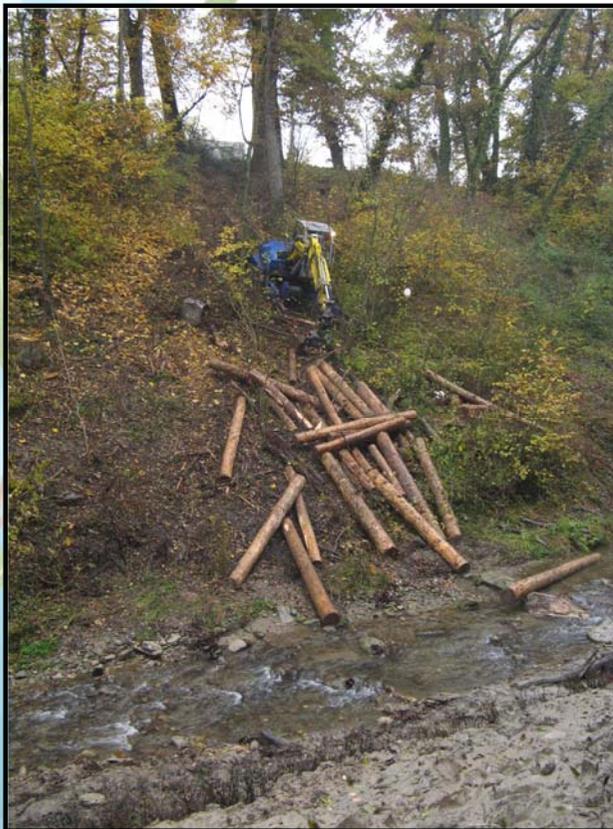
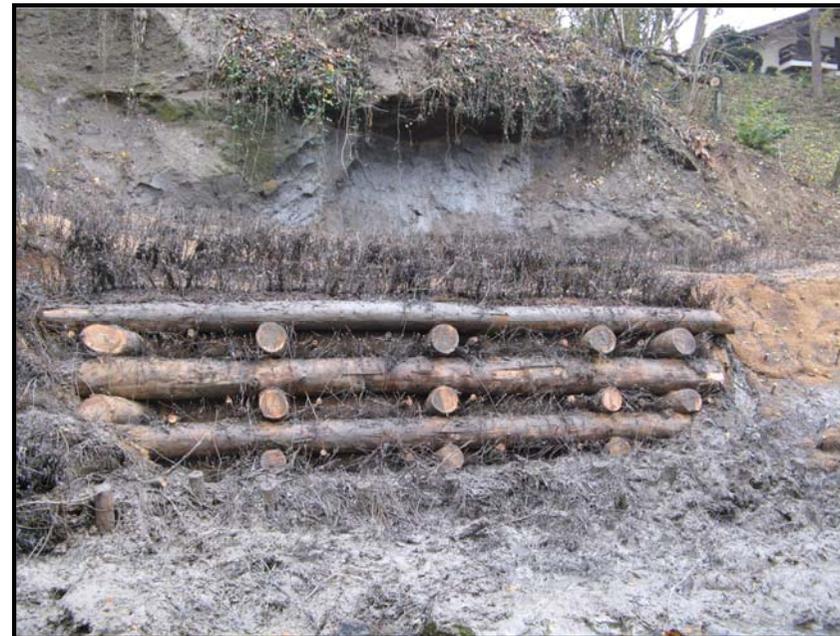
Au cours de la mise en œuvre des aménagements, l'entreprise a rencontré **un problème lié à la présence d'une bande de 3-4 m de large présentant des matériaux très fluants rendant impossible tout terrassement des lits de plants et plançons !!!**

⇒ bande de 3m avec des matériaux trop fluants (argiles/marnes) rendant impossible le terrassement et la mise en œuvre des lits de plants et plançons

Le groupe de travail en charge du suivi du projet a pris la décision de mettre en œuvre **un caisson bois végétalisé en mélèze** + des lits de plants et plançons supérieurs.

Mise en œuvre à l'aide **d'une pelle araignée** depuis la rive droite en raison **des conditions d'accès et d'appro des matériaux difficiles** (pente des berges / profil en travers très encaissé)

⇒ mise en œuvre d'un caisson bois végétalisé dans la partie « glissement actif »

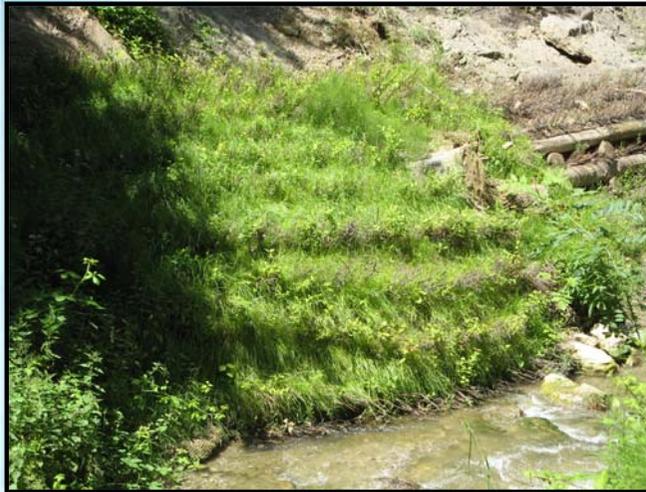
1^{ère} année de reprise des végétaux – zone « Glissement »

⇒ taux de reprise des plançons de saules faible < **30 %**

(prélèvements trop précoces ? Matériaux présents peu favorables à la reprise (argiles/marnes) ? Lumière insuffisante sur ce secteur en raison de la configuration « encaissée » du ruisseau ? ...)

⇒ renforcement des plantations par bouturages complémentaires (environ 600 unités) à l'hiver 2012/2013 – garantie de reprise des végétaux **sur 3 années !!!**
