Fiche chantier La Benjamine

Commune : Bex (VD)
Cours d'eau : Avançon d'Anzeindaz
Altitude : 1290 m

Enjeux sécuritaire : stabilité de la route communale de Solalex et d'un sentier de randonnée

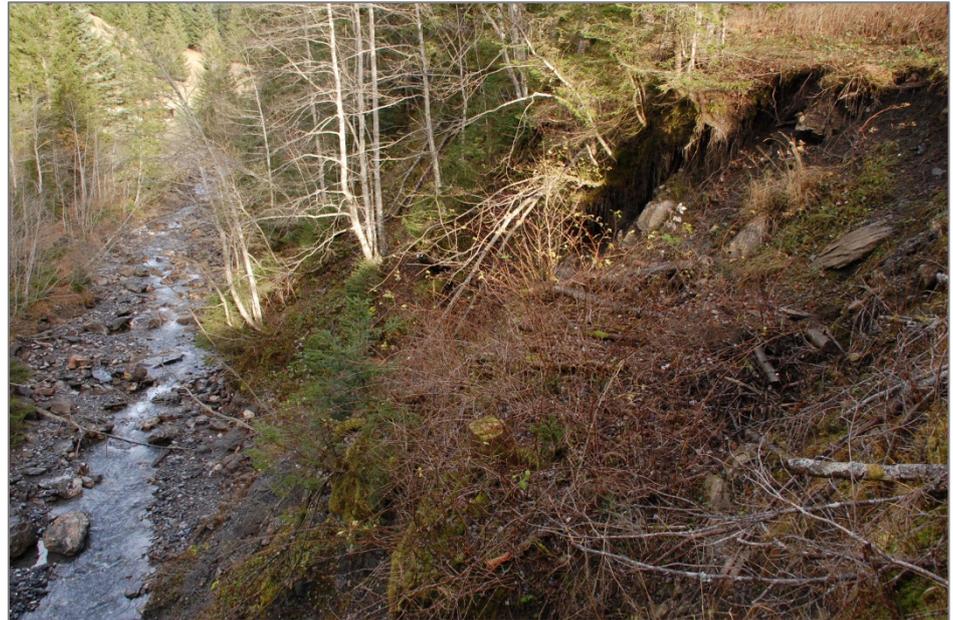
Fig. 1. Etat initial : loupe de glissement et « terrasse » naturelle à conserver.

La route communale est le seul accès possible aux véhicules pour atteindre le hameau de Solalex. Une loupe de glissement presque verticale d'environ 12 m de hauteur en rive droite menace la stabilité de cette route et empiète sur un sentier de randonnée.

Compte tenu des contraintes fortes et notamment de la pente du profil en long et de la courbure de la rivière, l'utilisation de techniques mixtes s'est révélée incontournable sur la partie aval du tronçon. Une « terrasse » naturelle surplombant un énorme bloc est présente au centre de la loupe de glissement (fig. 1). Celle-ci est stable (naturellement végétalisée) et devra être conservée afin de ne pas déstabiliser encore plus le glissement et engendrer des travaux supplémentaires.

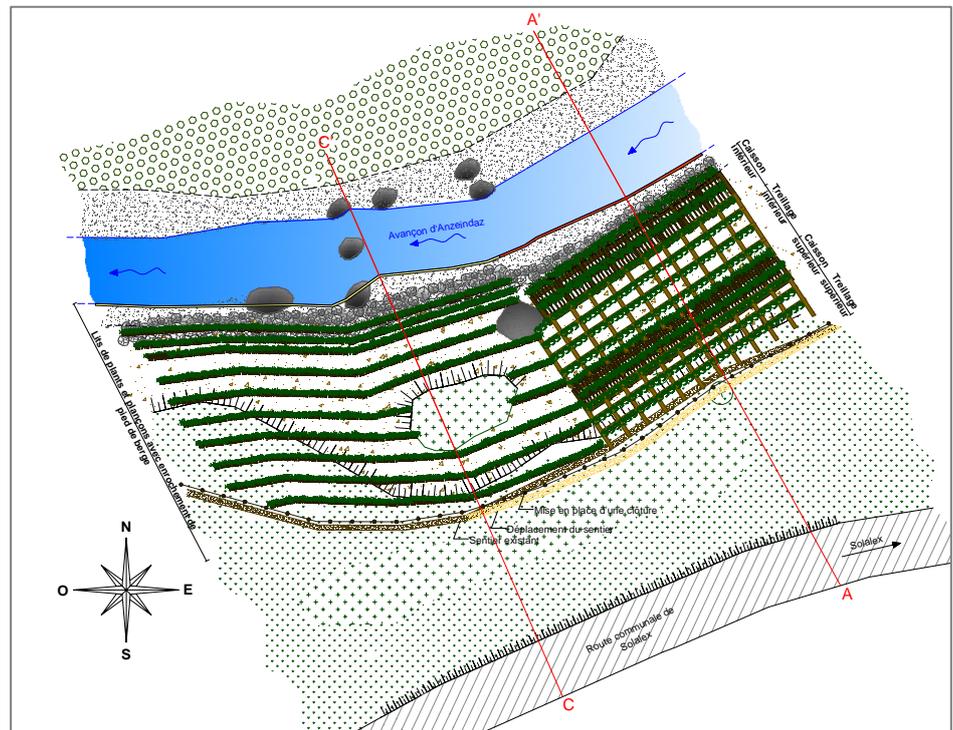
Fig. 2. Lits de plants et plançons et seuil en blocs.

- 1^{er} tronçon : caissons en rondins végétalisés et treillages bois
- 2^{ème} tronçon : lits de plants et plançons sur enrochement de pied de berge

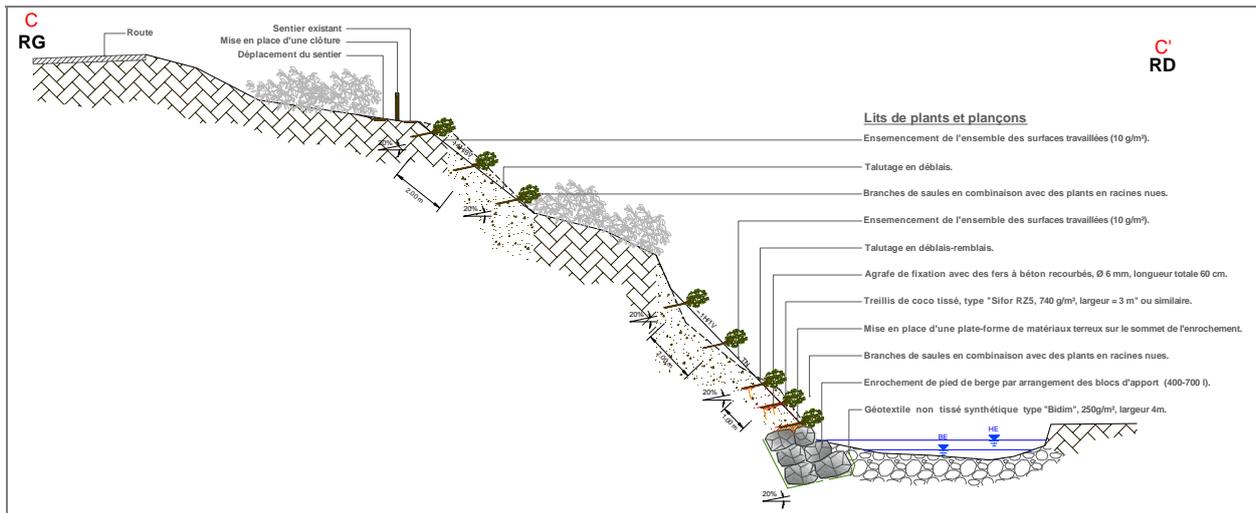
Fig. 3. Couches de branches à rejets et enrochement de pied de berge.

Enrochements de pied de berge (fig. 3) : il sera présent sur le second tronçon (partie aval), sur la berge en extrados, là où la pente du profil en long est la plus importante (plus de 9 %). Il sera solidement ancré en profondeur, seule une rangée de blocs reste visible, au-dessus du niveau du lit mineur. Les blocs (400 à 700 l) seront séparés des matériaux constitutifs de la berge par un géotextile synthétique de séparation.

Lits de plants et plançons (fig. 3) : ils reposeront sur un enrochement de pied. En effet, il s'agit certainement de la technique qui se marie le mieux avec l'enrochement. Cette technique est également particulièrement adaptée pour contourner le bloc présent au centre du glissement. Ils présentent une inclinaison de 20° par rapport à l'horizontale. Les plants et les branches ne dépassent pas la berge de plus de 25 à 30 cm.

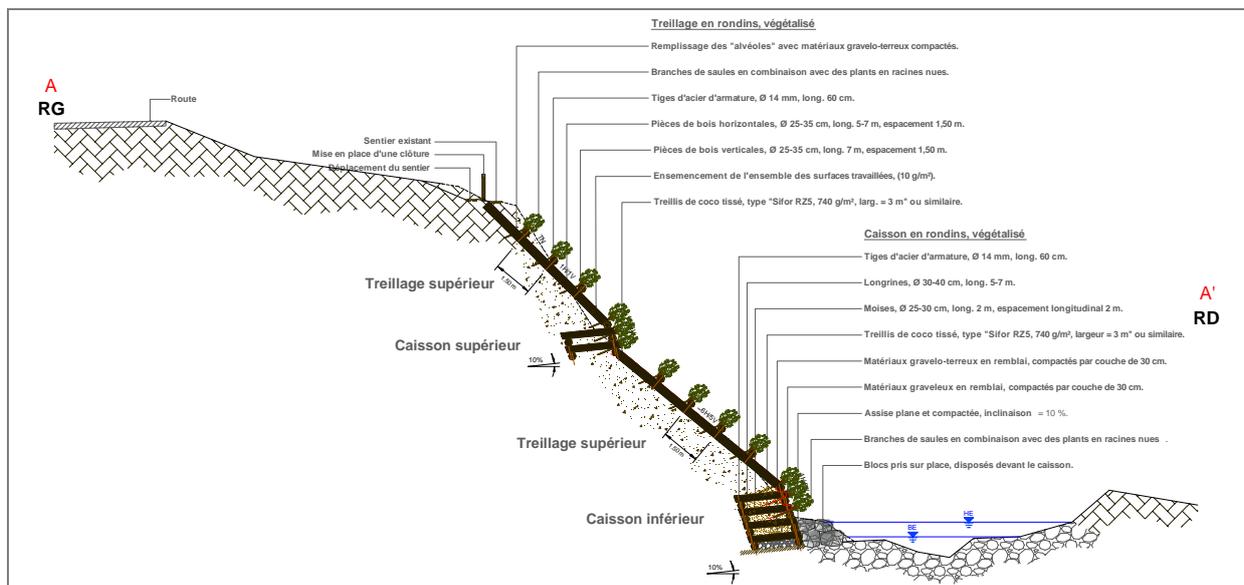
Fig. 4. Treillages bois et caissons en rondins végétalisés.

Treillages bois (fig. 4) : compte tenu de la forte pente du glissement sur la partie amont, le choix a été fait de privilégier le treillage bois. Cette technique est en effet particulièrement adaptée pour stabiliser les talus à forte pente soumis à des glissements de terrain réguliers. Deux treillages bois successifs seront disposés sur la berge, chacun étant soutenu par un caisson en rondins végétalisés.

Caissons en rondins végétalisés (fig. 4) : ils serviront d'ouvrages de soutènement pour les treillages bois. Le caisson inférieur servira également d'ouvrage de protection de pied de berge (pas d'enrochement à ce niveau compte tenu de la pente relativement faible du profil en long). A noter que pour éviter tout risque d'évidement du caisson en cas de crue, ces matériaux de remplissage seront contenus dans un géotextile. A l'arrière du caisson, une chemise drainante constituée de matériaux graveleux sera mise en place.
