Génie végétal en rivière de montagne : de la théorie au cas pratique

Stabilisation d'un glissement de terrain sur un cours d'eau à forte pente

Maxime CHATEAUVIEUX
SY.M.A.S.O.L.

Le ruisseau du Pamphiot sur la commune d'Anthy/Léman (74)

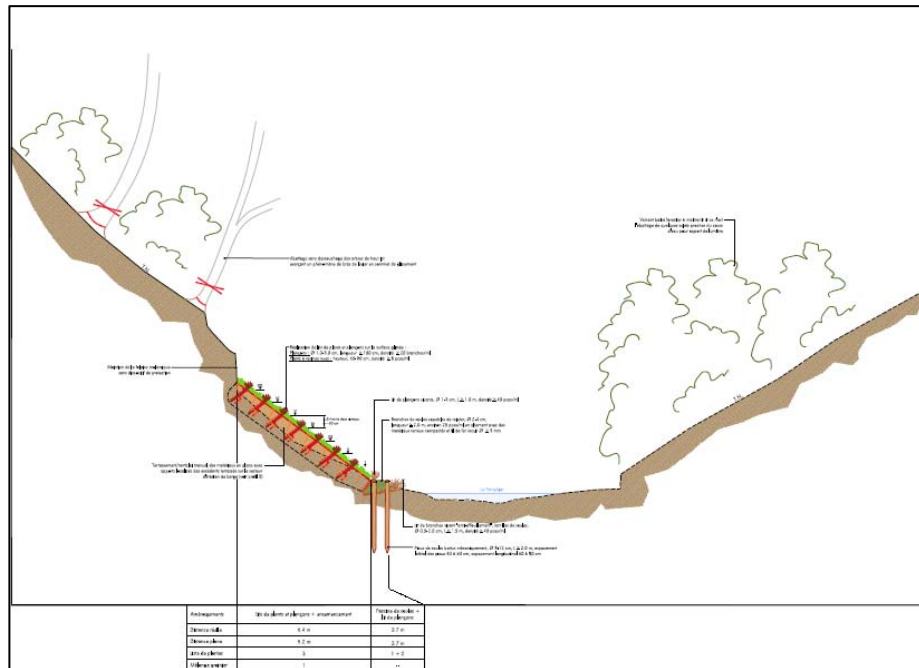
Zone amont : glissement

- branches anti-sappe,
- fascines de saules double rangée de pieux,
- lit de plançons de saules
- lits de plants et plançons,
- ensemencement généralisé

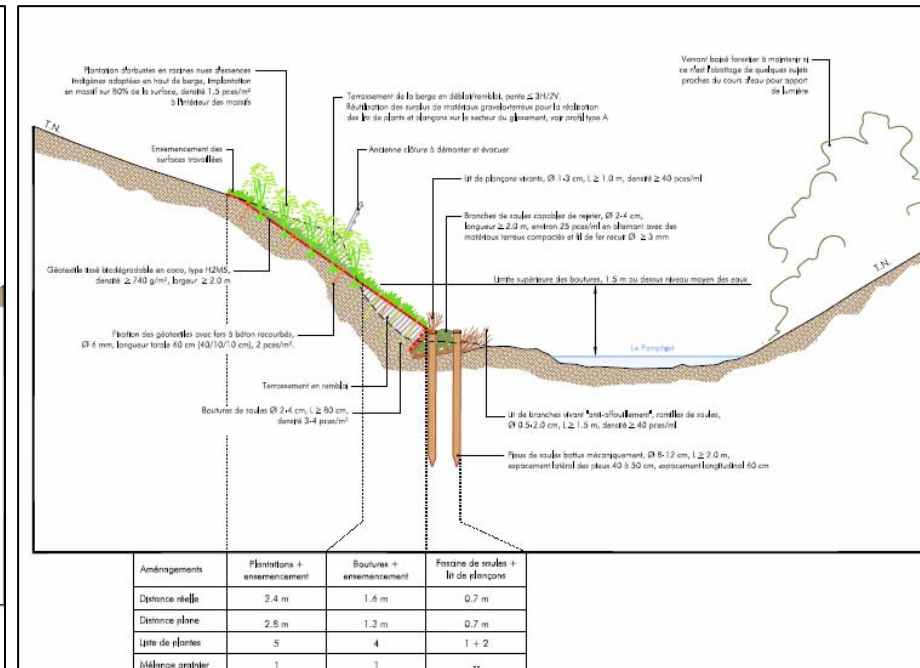
Zone aval : érosion de berge

- branches anti-sappe,
- fascines de saules double rangée de pieux,
- lit de plançons de saules
- boutures de saules 1^{er} 1/3 du talus)
- plantations arbustives indigènes,
- ensemencement généralisé

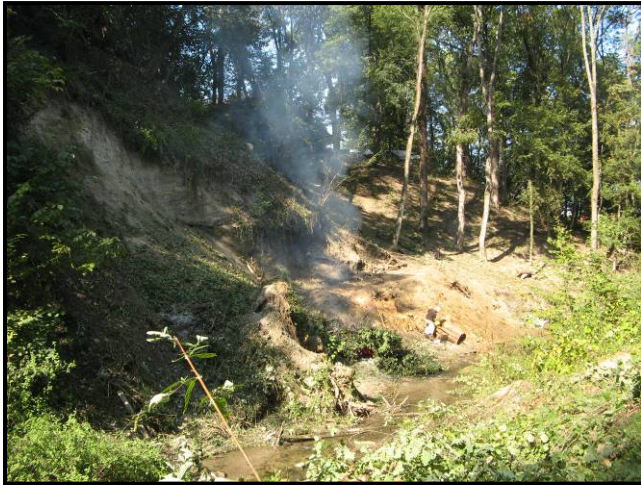
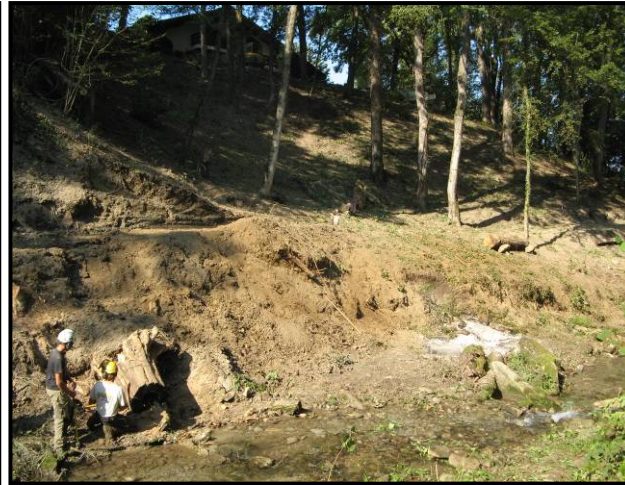
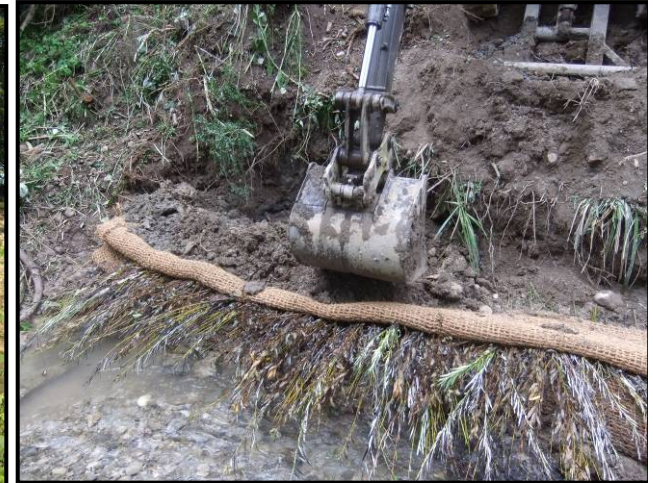
Travaux préparatoires : abattage sélectif, débroussaillage, évacuation/brûlage invasives, évacuation déchets, anciennes clôtures ...

Terrassement premier lit de plançons !!!

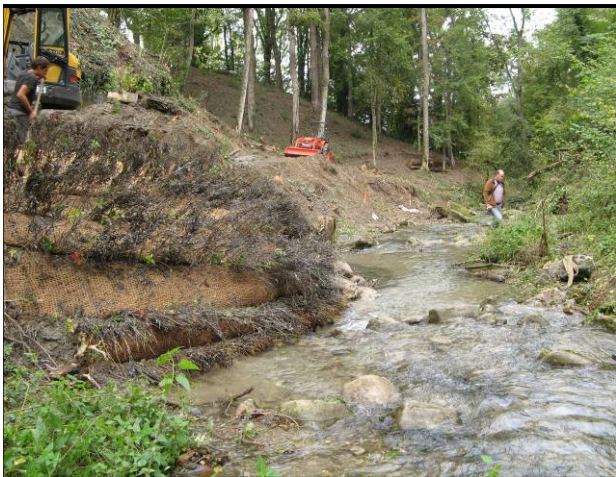
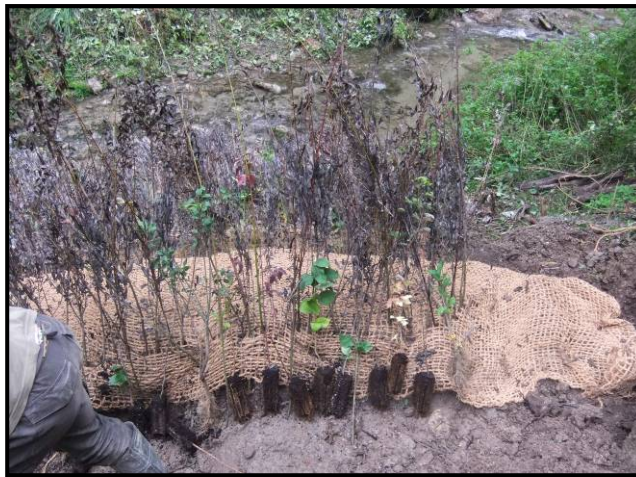
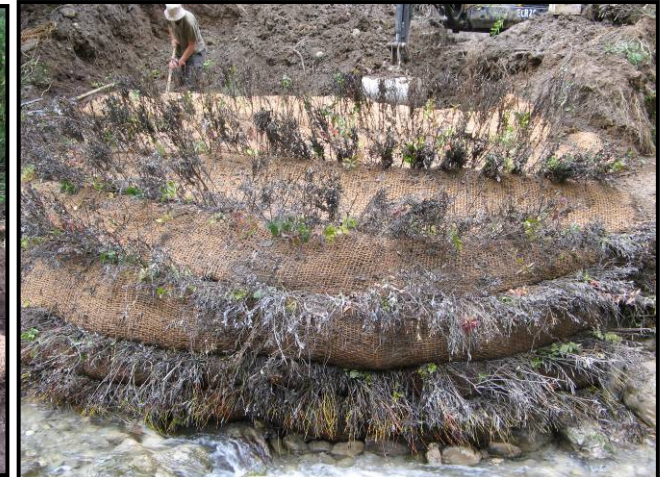
Zone glissement : lits de plants et plançons

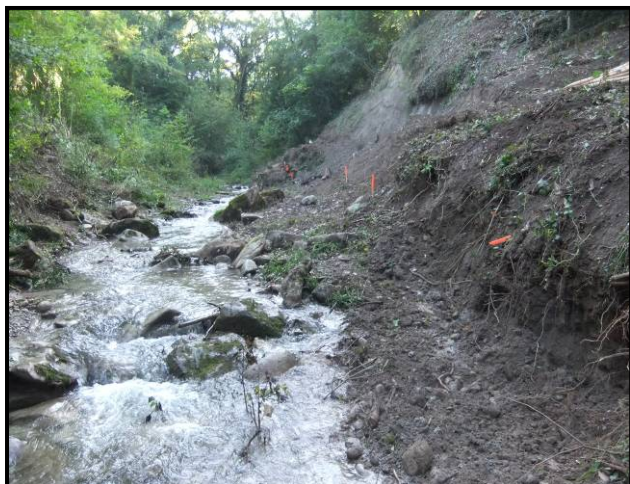
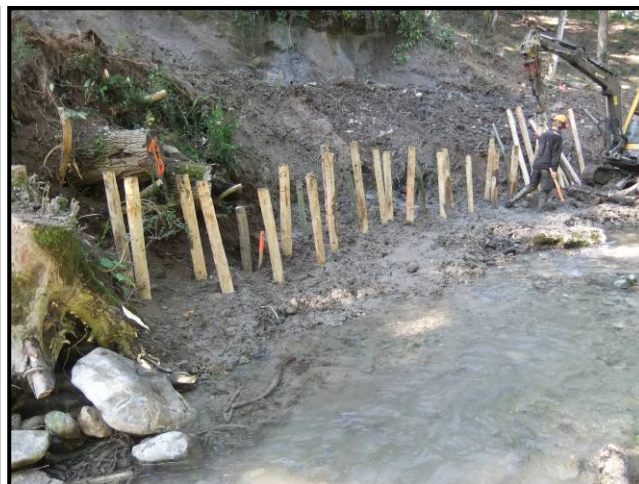
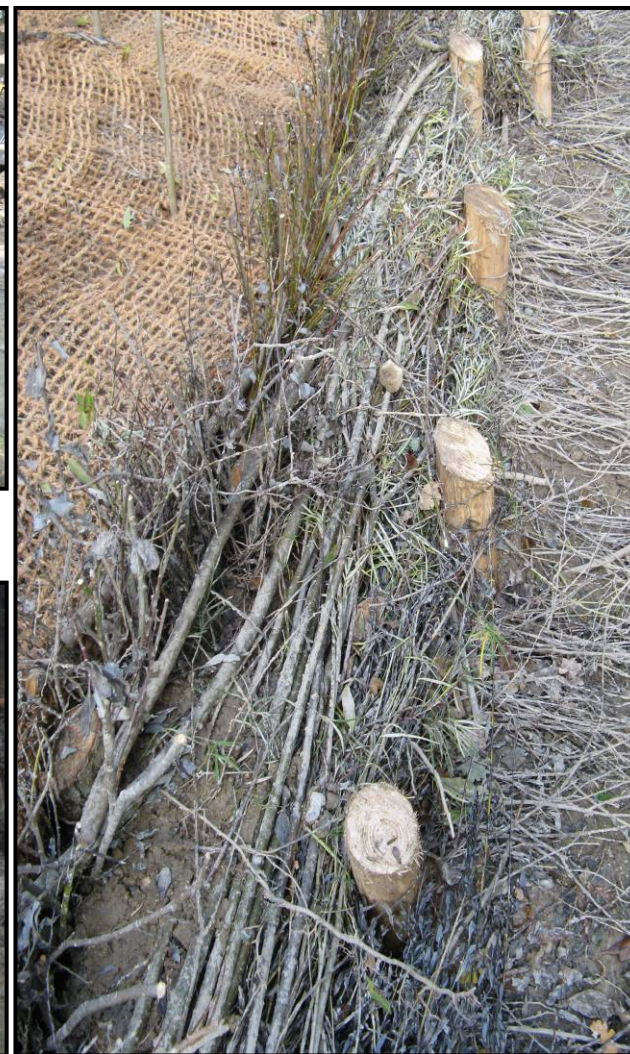
Zone érosion : fascine de saules + branches anti-sape + lits de plançons de saules derrière la fascine

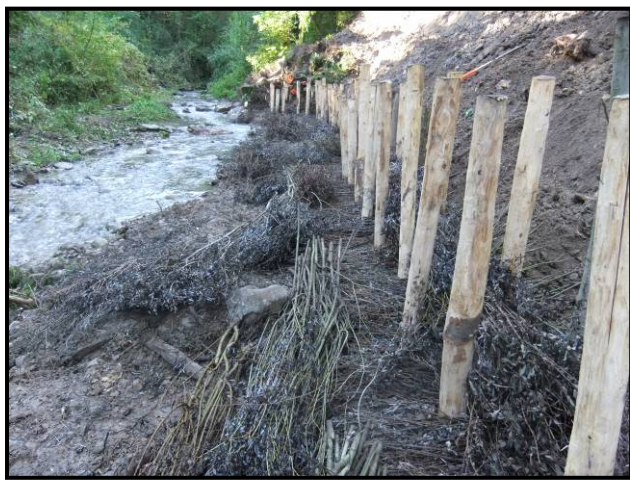
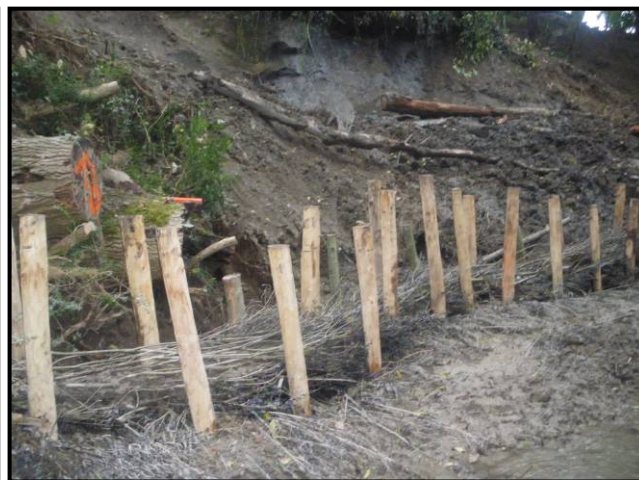
Fascine de saules : alternance pieux morts (Châtaignier) et vivants (*Salix alba*) – arrière fascine

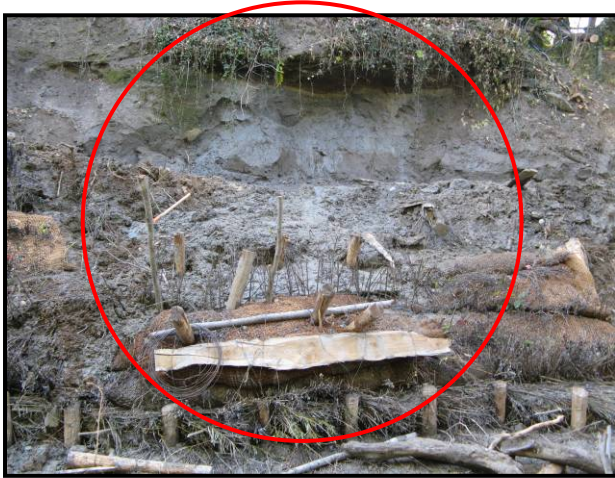
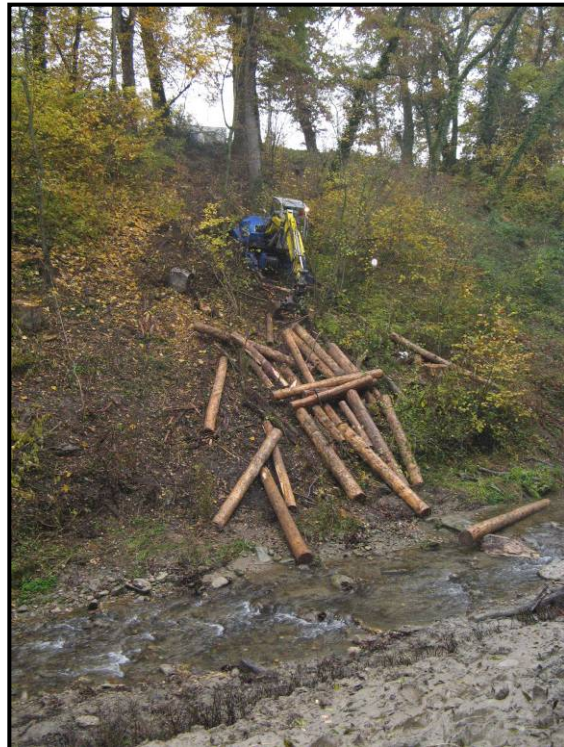
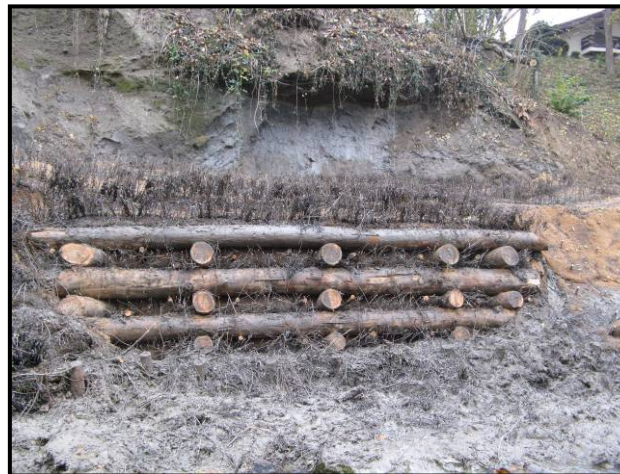
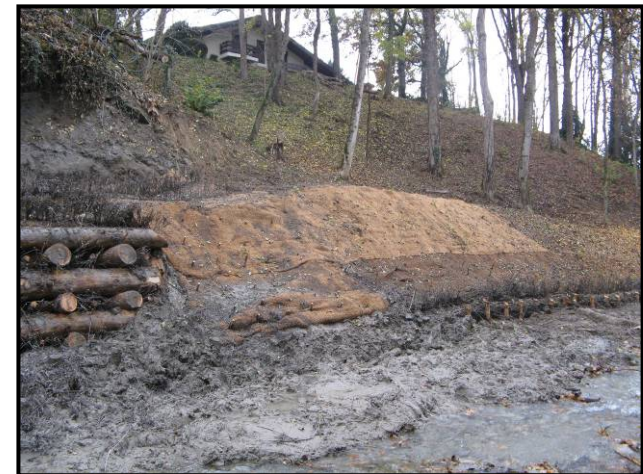
Au cours de la mise en œuvre des aménagements, l'entreprise en charge du chantier a rencontré **un problème lié à la présence d'une lentille d'eau / bande de 3 m de large présentant des matériaux très fluant rendant impossible le terrassement et la mise en œuvre des lits de plants et plançons !!!**

⇒ bande de 3m avec des matériaux trop fluant (argiles/marnes) rendant impossible le terrassement et la mise en œuvre des lits de plants et plançons

Le groupe de travail en charge du suivi du projet a pris la décision de mettre en œuvre **un caisson bois végétalisé en mélèze** + des lits de plants et plançons supérieurs + bouturage Saules à l'intérieur du caisson (Saule drapé – $\Phi > 6$ cm)

Mise en œuvre à l'aide d'une pelle araignée depuis la rive gauche

⇒ mise en œuvre d'un caisson bois végétalisé dans la partie « glissement humide »

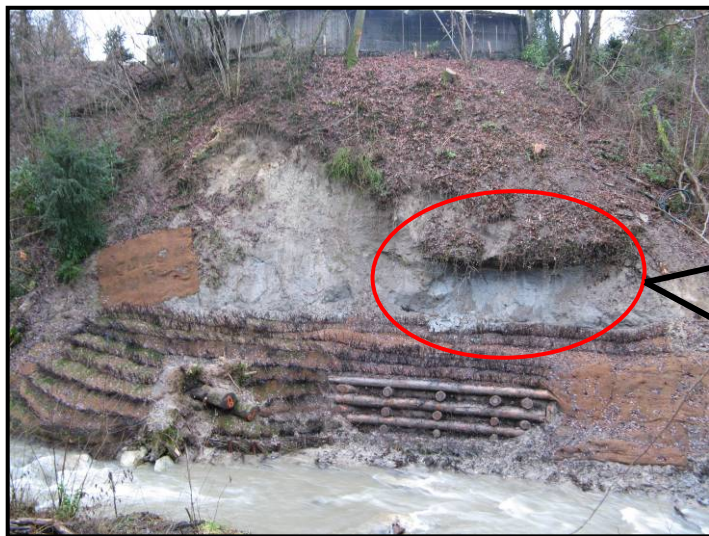
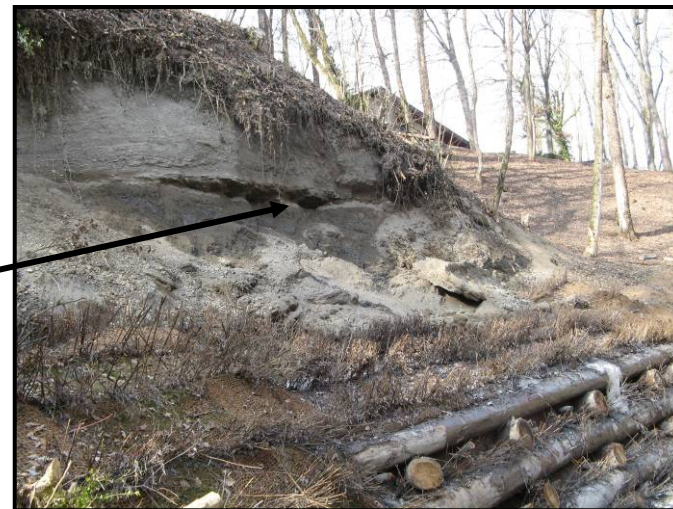
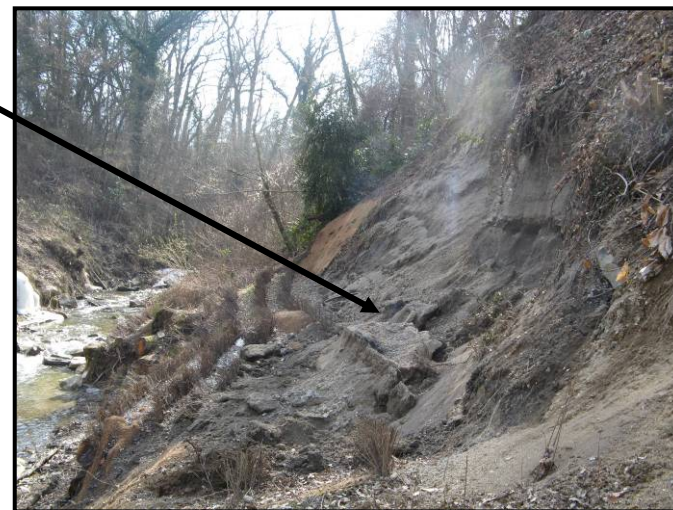
Effondrement de la « casquette » : environ 3-4 m³ de matériaux qui se sont écroulés sur la partie supérieure du caisson recouvrant 3 lits de plants et plançons

➔ à faire dégager pour reprise des végétaux

➔ renforcer les lits de plants et plançons par bouturage complémentaire pendant l'hiver 2012-2013

⇒ renforcement des plantations par bouturages complémentaires à l'hiver 2012/2013
– garantie de reprise des végétaux **sur 3 années !!!**

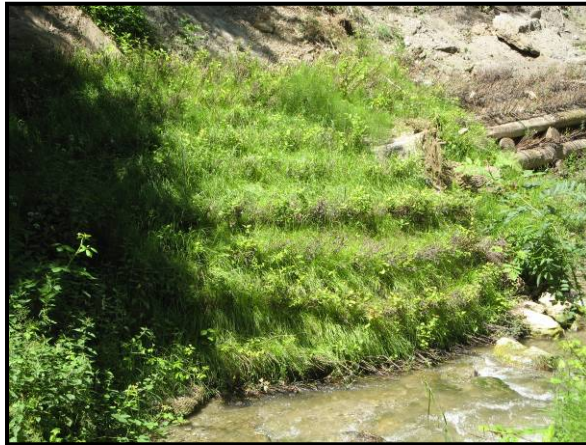
Détail des lits de plants et plançons

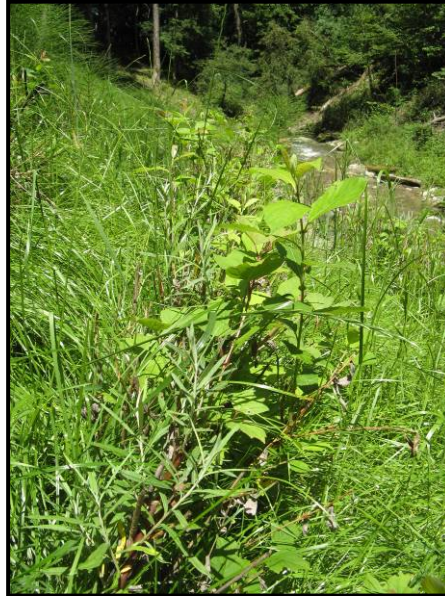
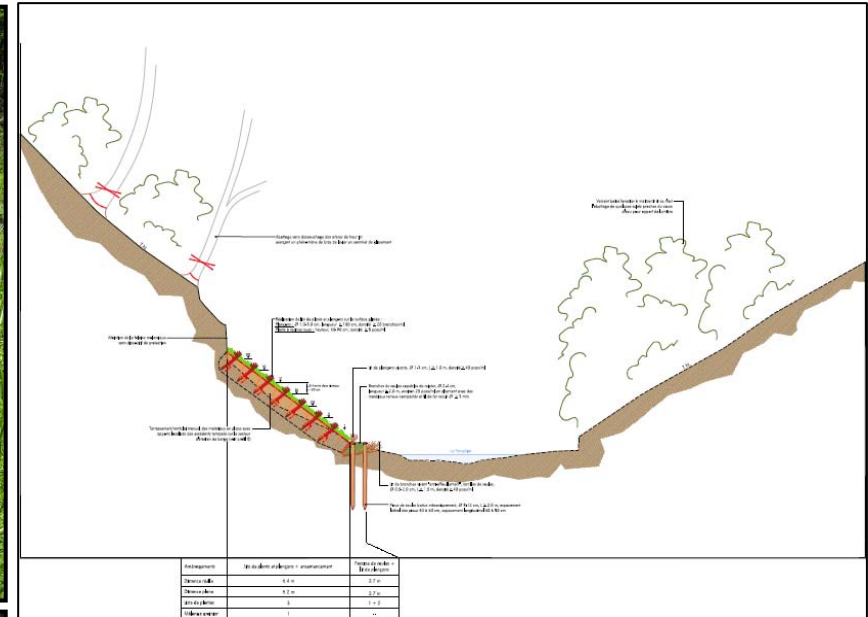
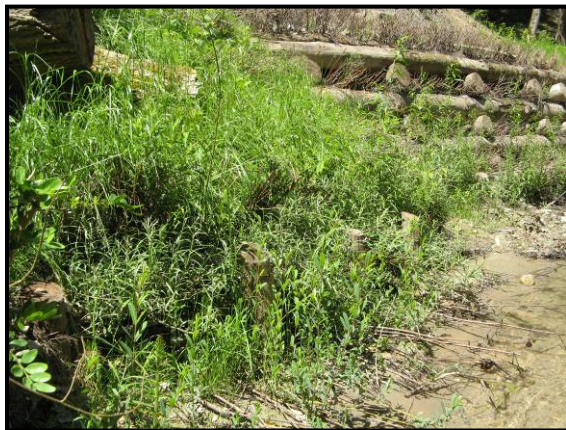
Détail de la fascine de saules

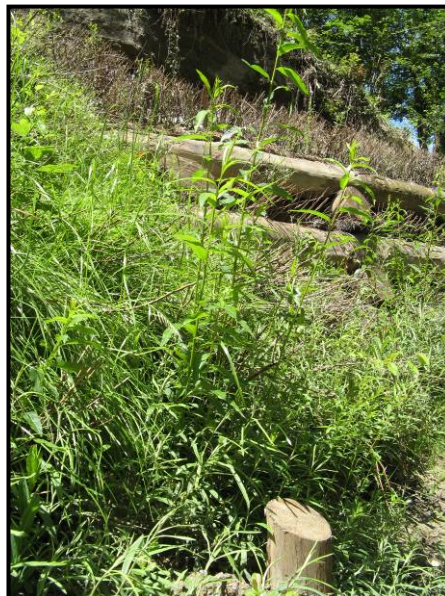
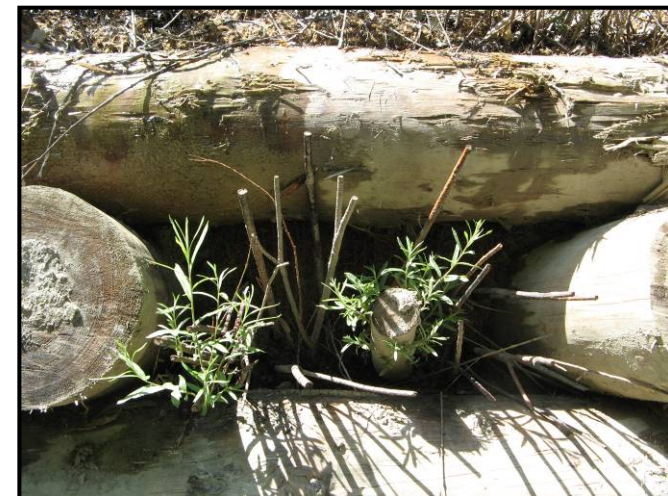
Bouturage caisson

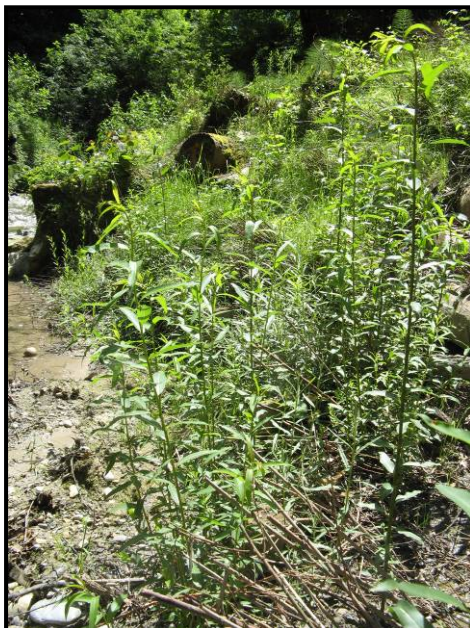
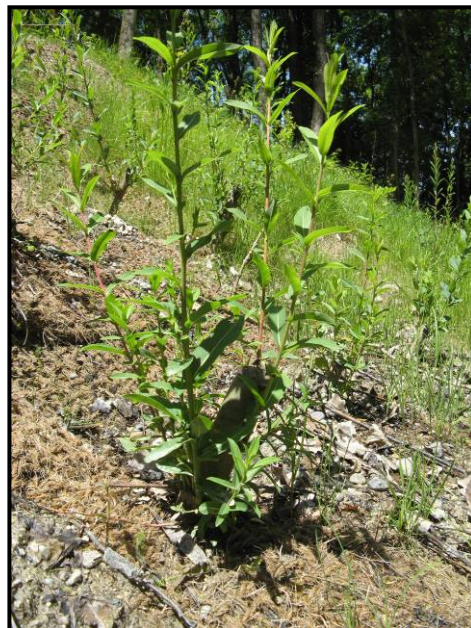
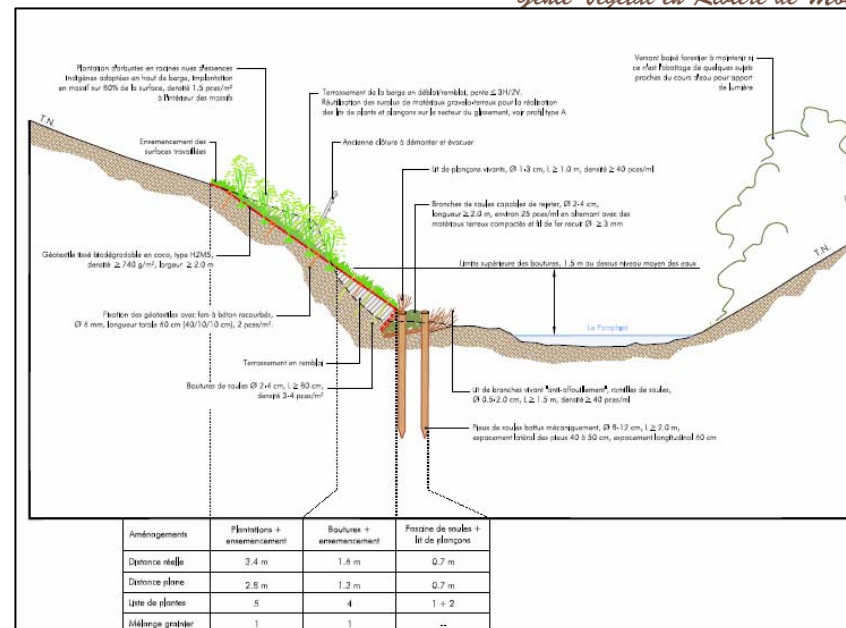
Détail de la fascine de saules et des plantations sur talus (bouturage, arbustes)
