Fiche chantier La cousse

Commune : Ollon (VD)
Cours d'eau : Petite Gryonne
Altitude : 1323 m

Enjeux sécuritaire : encombrement d'un voûtage et stabilité d'un chemin forestier

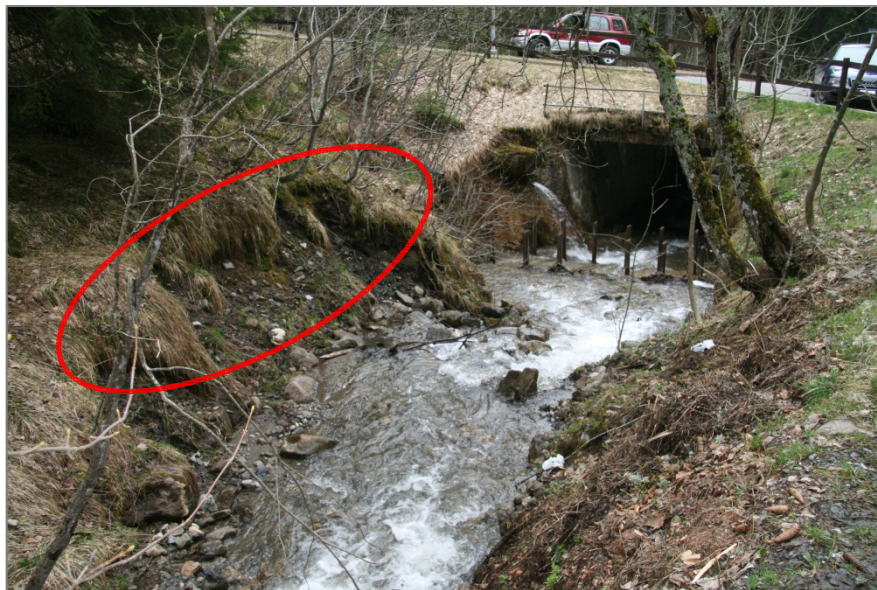
Type de dégradation : phénomènes conjoints de glissements et érosion de berges

Fig. 1. Etat initial : alternance de glissements et de niches d'érosion en rive gauche.
