# Techniques de génie végétal applicables en rivière de montagne

# Chantier expérimental

## « Végétalisation des enrochements »

## SEUIL DE MARIGNIER

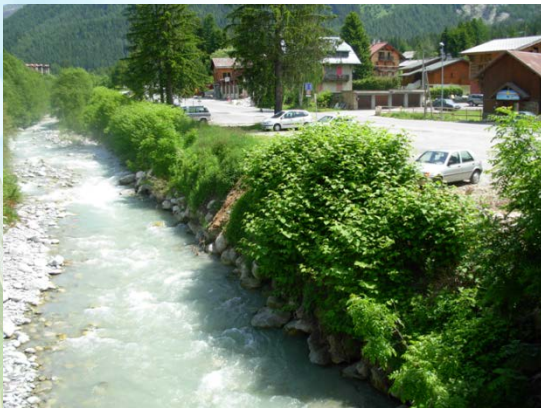
**Colonisation des plantes exotiques envahissantes**

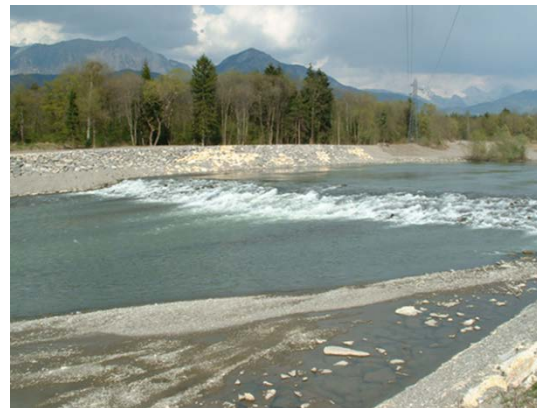
**Destruction des corridors biologiques**

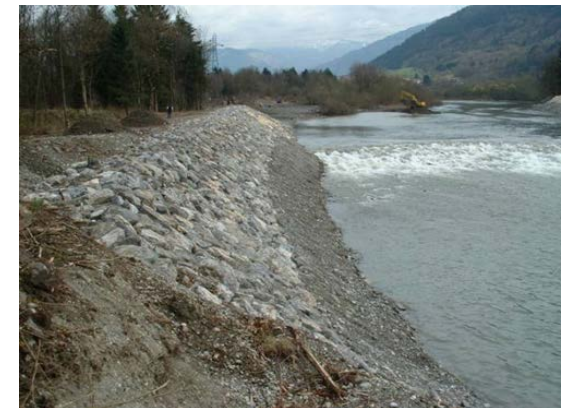
**Mauvaise intégration paysagère**

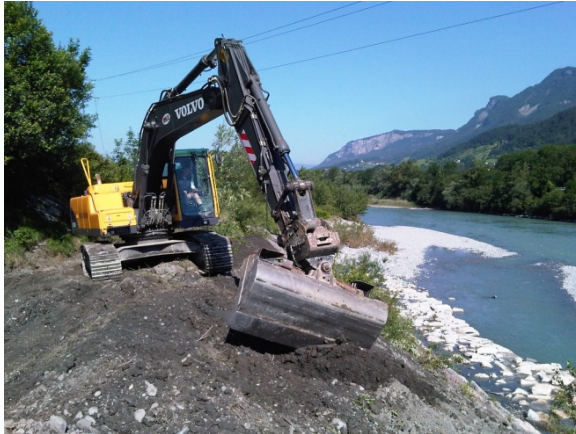
# Remplissage des interstices des enrochements « Placettes 2, 3, 4 et 5 »

A la pelle mécanique

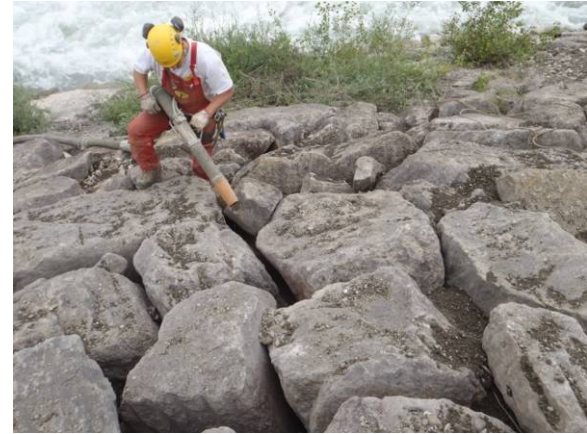
A la projeteuse

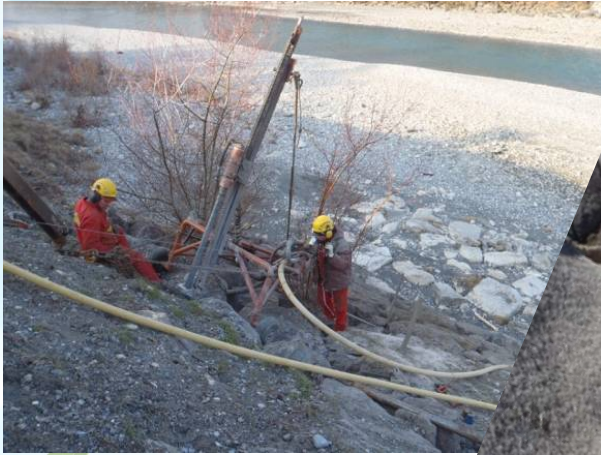
Forage (prof. 2,50m Ø 110mm)

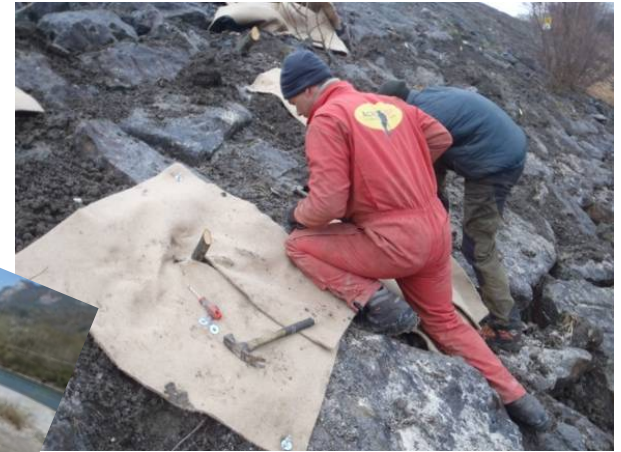
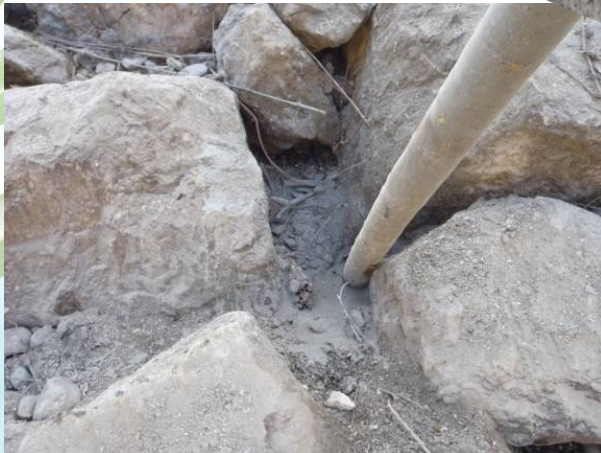
Collerette fixée sur enrochement

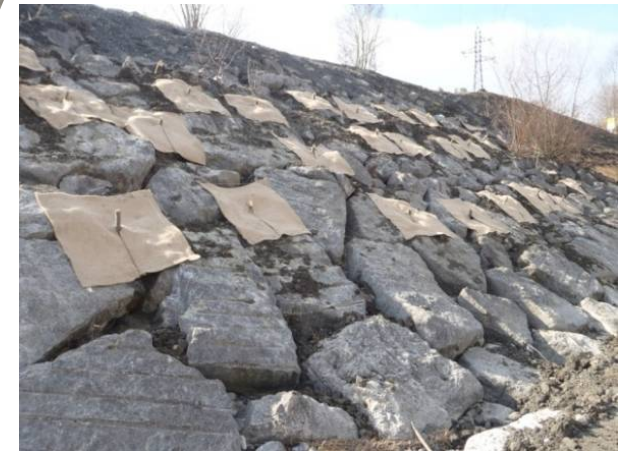
Pieu (3m mini - Ø 70mm) + remplissage (boue)

1 pieu pour 4m<sup>2</sup> (25 pieux par placette)

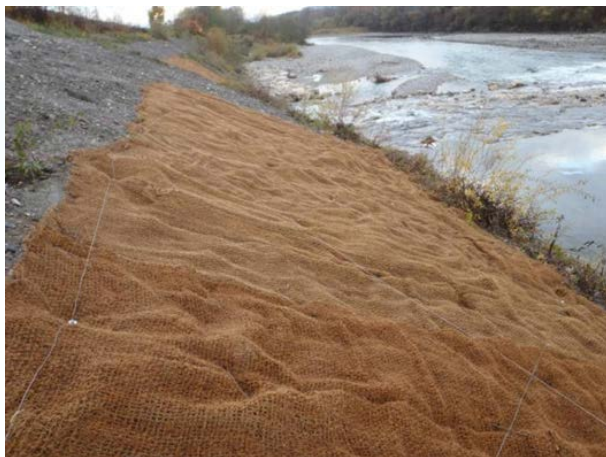
3 boutures / m<sup>2</sup> sur les 2/3 inférieur de berge

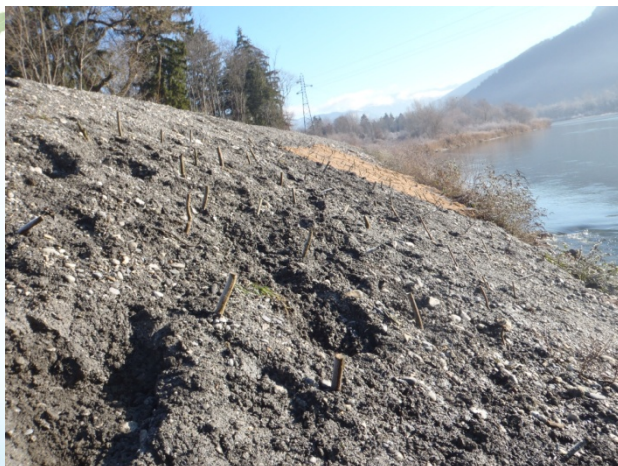
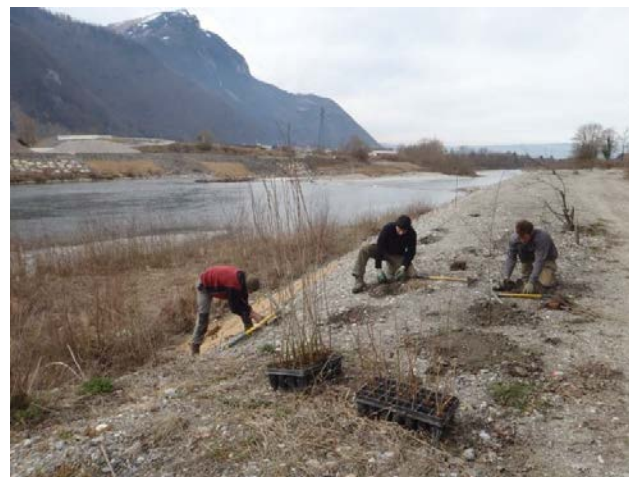
Plants en racines sur le 1/3 supérieur de berge

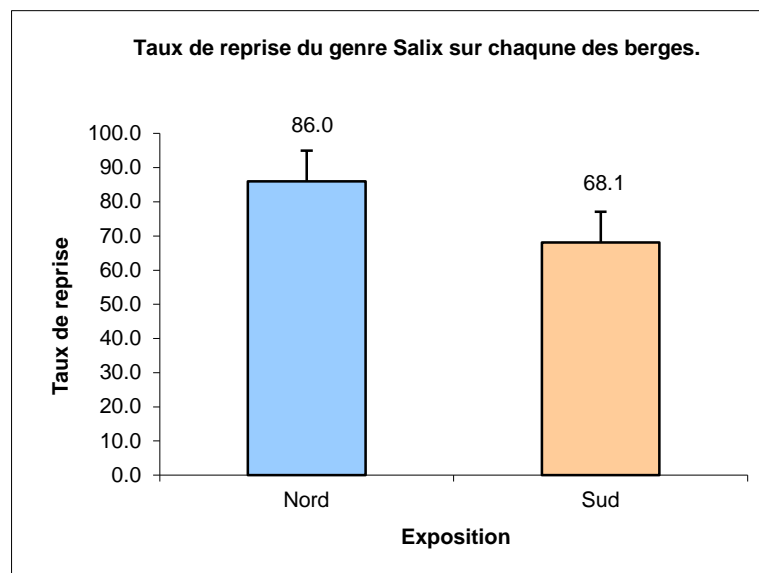
# Résultats Taux de reprise des boutures de Saules en t1:

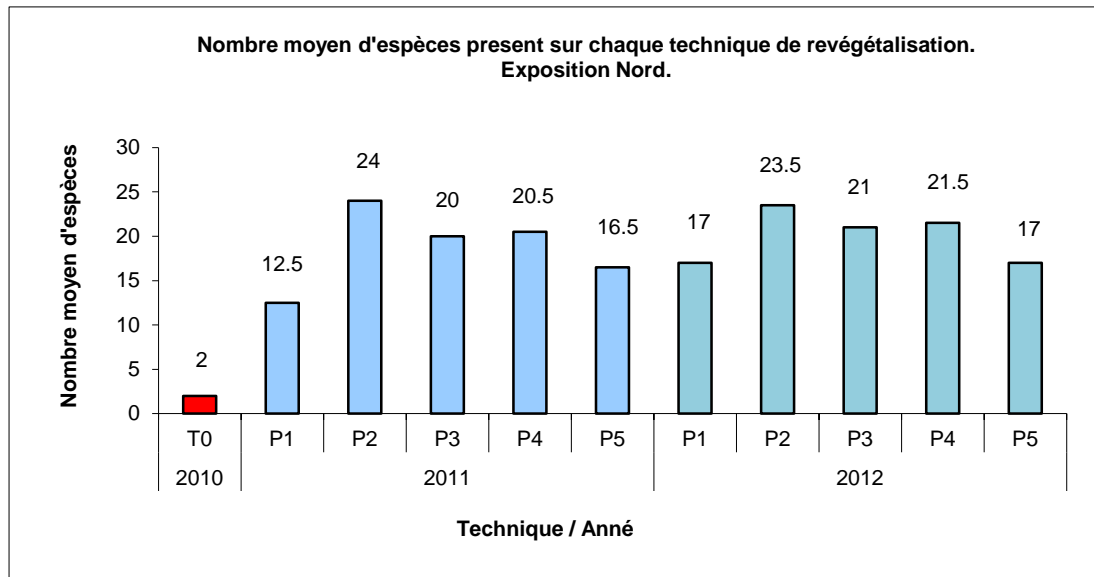
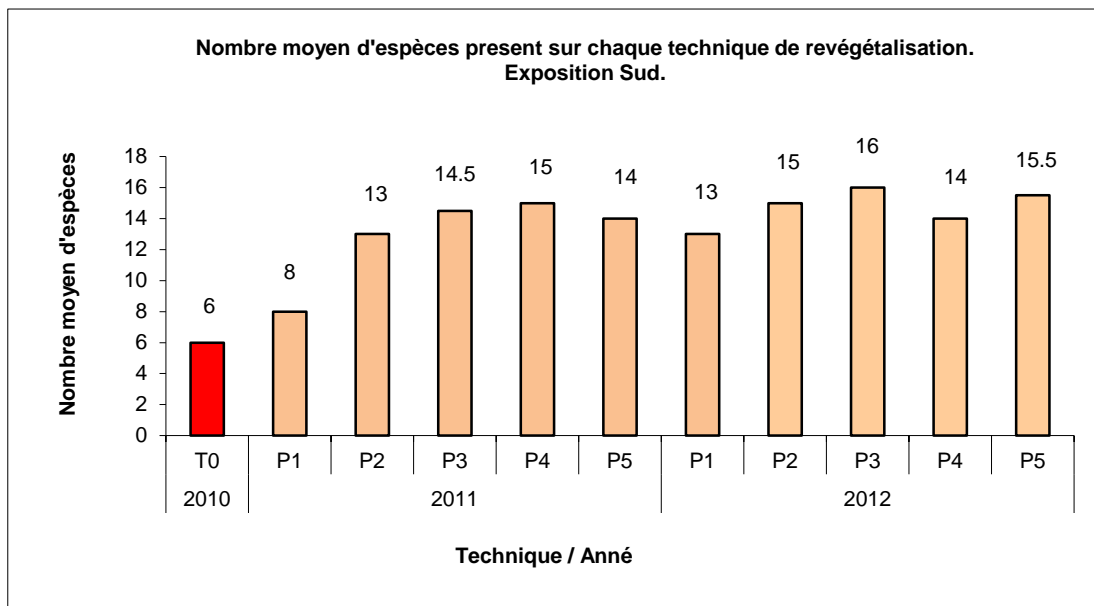
## Résultats Diversité floristique :
