## Projet d'échange Geni'Alp - *Génie végétal en rivière de montagne*

### FICHES « CHANTIERS PILOTES »

## Fiches « Chantiers »

# ***Protocole expérimental pour la végétalisation d'enrochements de berges sur l'Arve sur les communes de Vougy et Marignier***

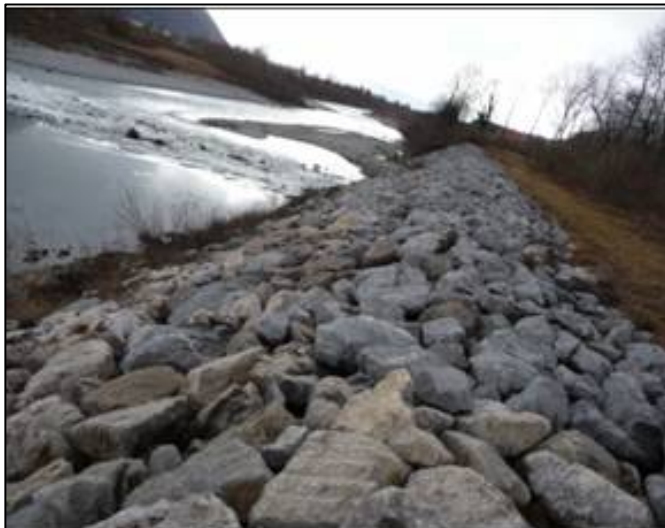
**Photo : rive droite en amont du seuil**

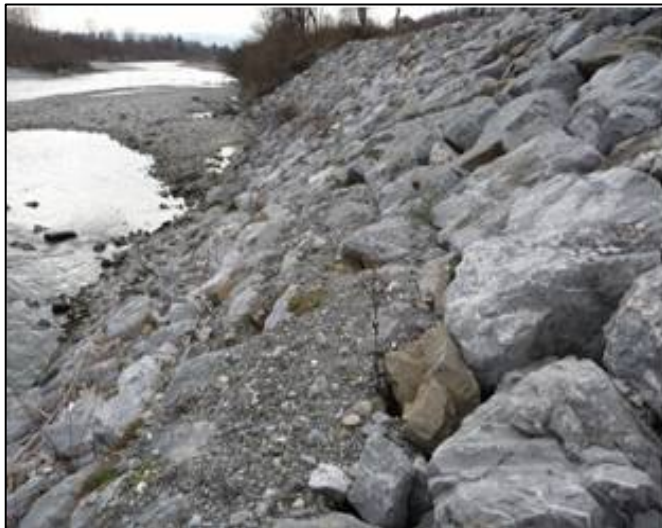
**Photo : rive droite en aval du seuil**

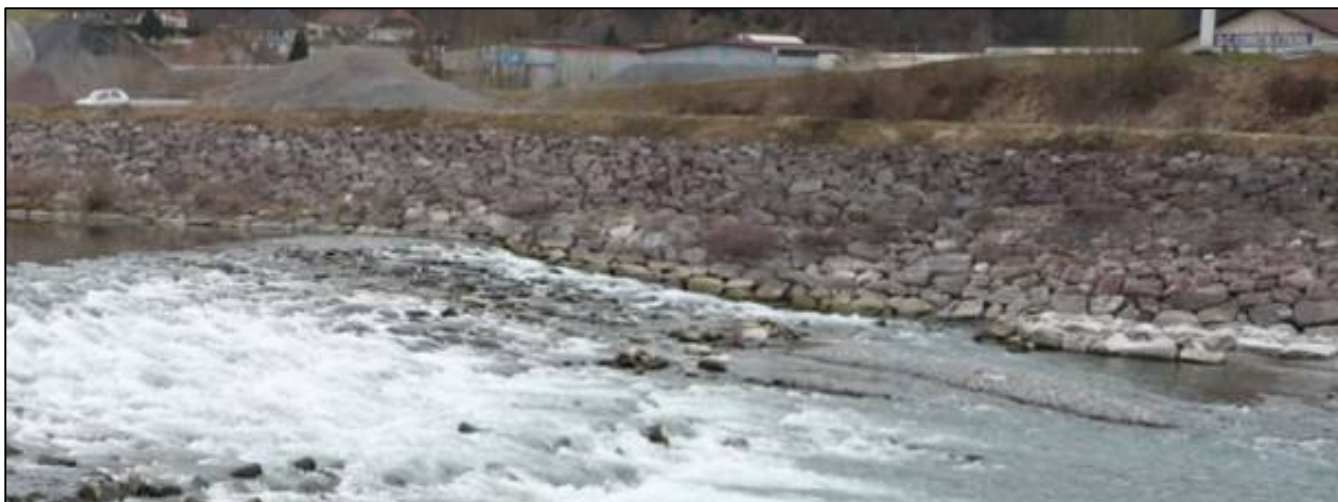
**Photo rive gauche**

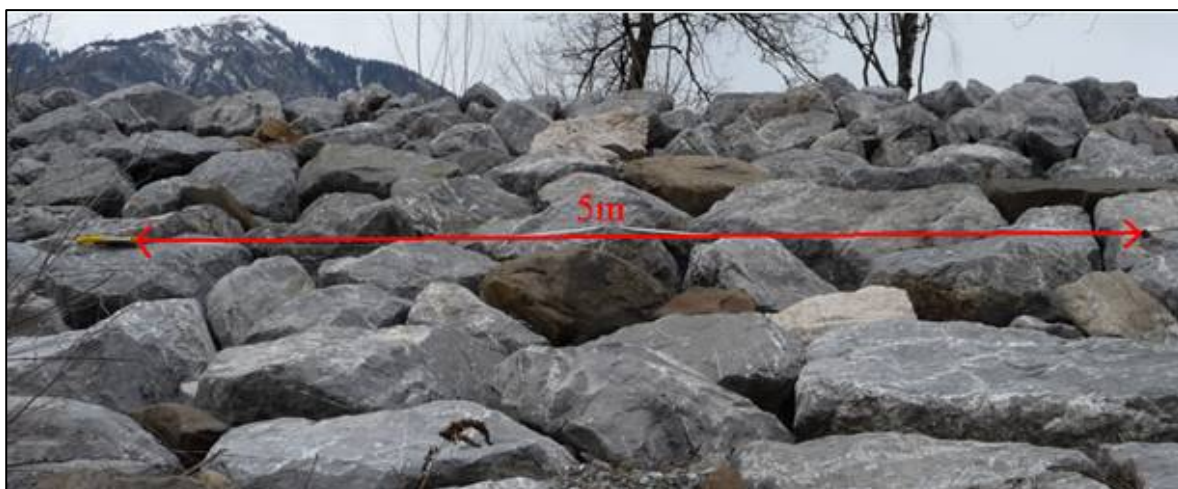
**Morphologie :** Les enrochements ont une granulométrie de 0,5-1 T en partie supérieure, et d'environ 1,5 à 3 T en partie inférieure. Les interstices (3 à 4 par m<sup>2</sup>) ont une profondeur moyenne de 78 cm avec un minimum mesuré de 40 cm et un maximum de 150 cm.

**Photo : aperçu de la taille des blocs**

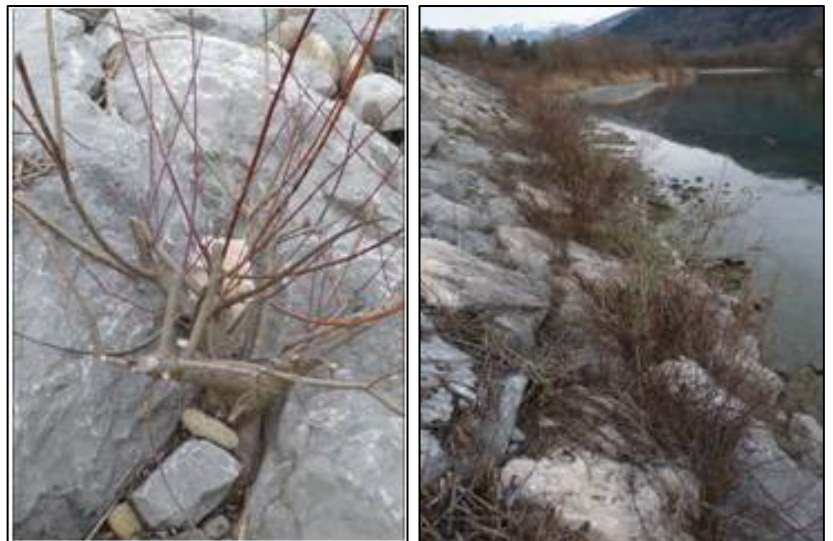
**Végétation naturelle sur les enrochements :** la pente et le manque de substrat limitent beaucoup la colonisation végétale. Pourtant, on observe quelques saules drapés et pourpres implantés dans l'ouvrage au niveau d'interstices naturels (photos et ci-contre), ainsi que des buddleias et des renouées. La pression exercée par les castors sur les boutures est forte.

Photos : végétation implantée au niveau d'interstices naturels

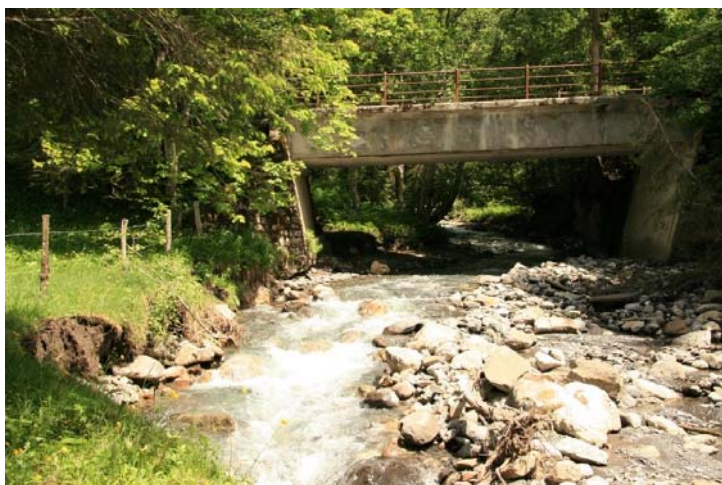
1. La première érosion empiète sur un pâturage exploité par l'agriculture de montagne, mais surtout, elle déstabilise les abords du pont de Cergnement. Une incision du lit menace également les piles de cet ouvrage.
2. Le sommet de la loupe du glissement, qui n'est pas encore stabilisé, se situe à peine à 20 mètres de la route communale menant à Solalex. Les matériaux gravelo-terreux déstabilisés ne trouvent aucun appui à la base du glissement, puisque le cours d'eau les entraîne au fur et à mesure.
3. En sommet de la falaise, se trouve la route menant au hameau « Les Pars ».

Secteur 1, pont de Cergnement

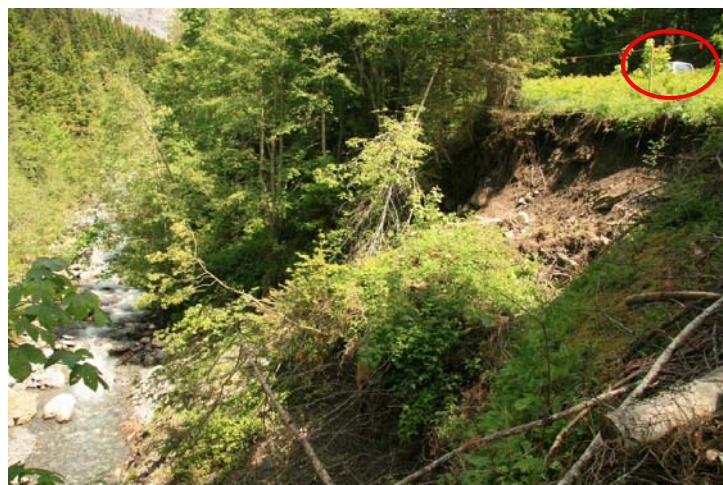
Secteur 2, 200 mètres en amont du pont. En haut à droite, on distingue le passage d'une voiture sur la route communale.

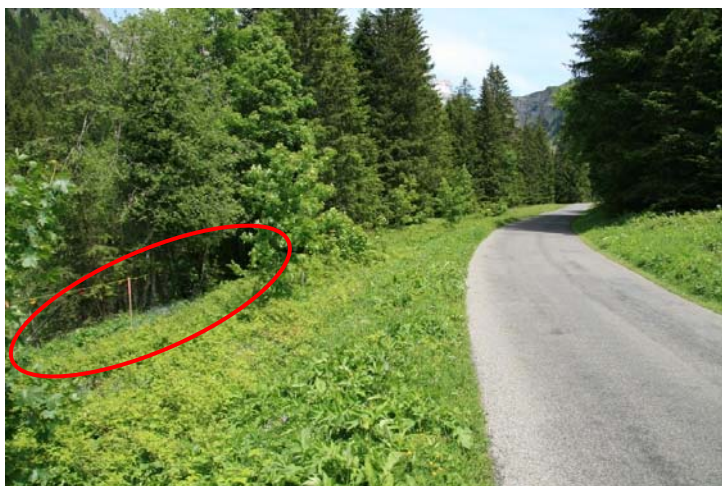
Route d'accès à Solalex. On peut constater la proximité du sommet du glissement avec celle-ci.

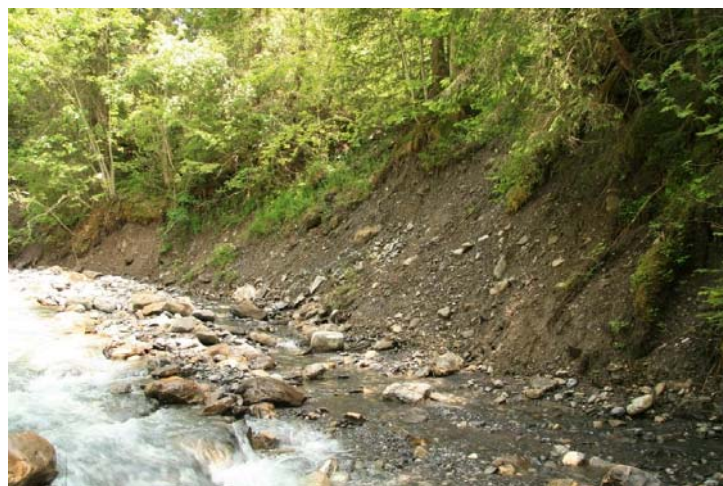
Secteur 3, 200 mètres en aval du pont

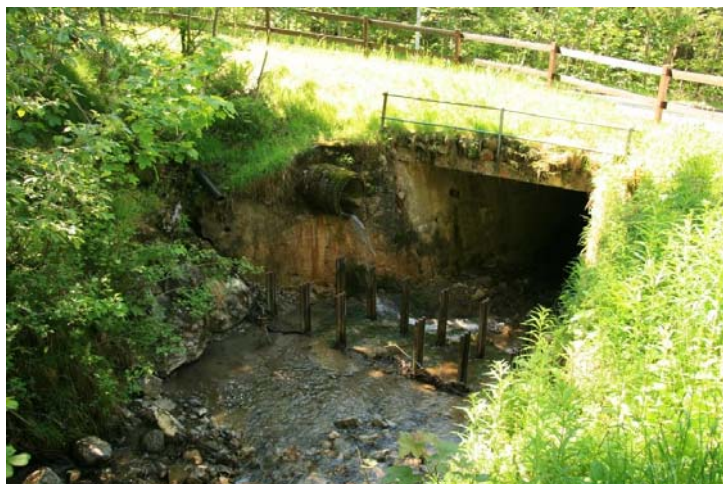
Pont et dispositif de piégeage des embâcles

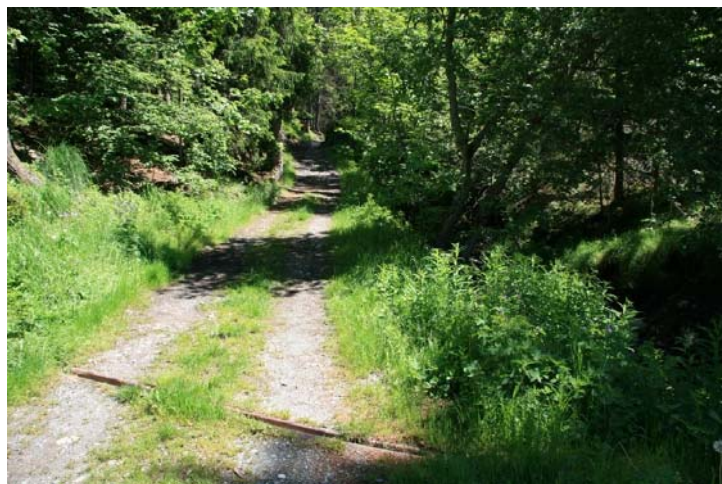
Chemin en rive droite
