# *Projet Interreg IVA France-Suisse*

## *Colloque final Géni'Alp*

# Chantiers pilotes suisses

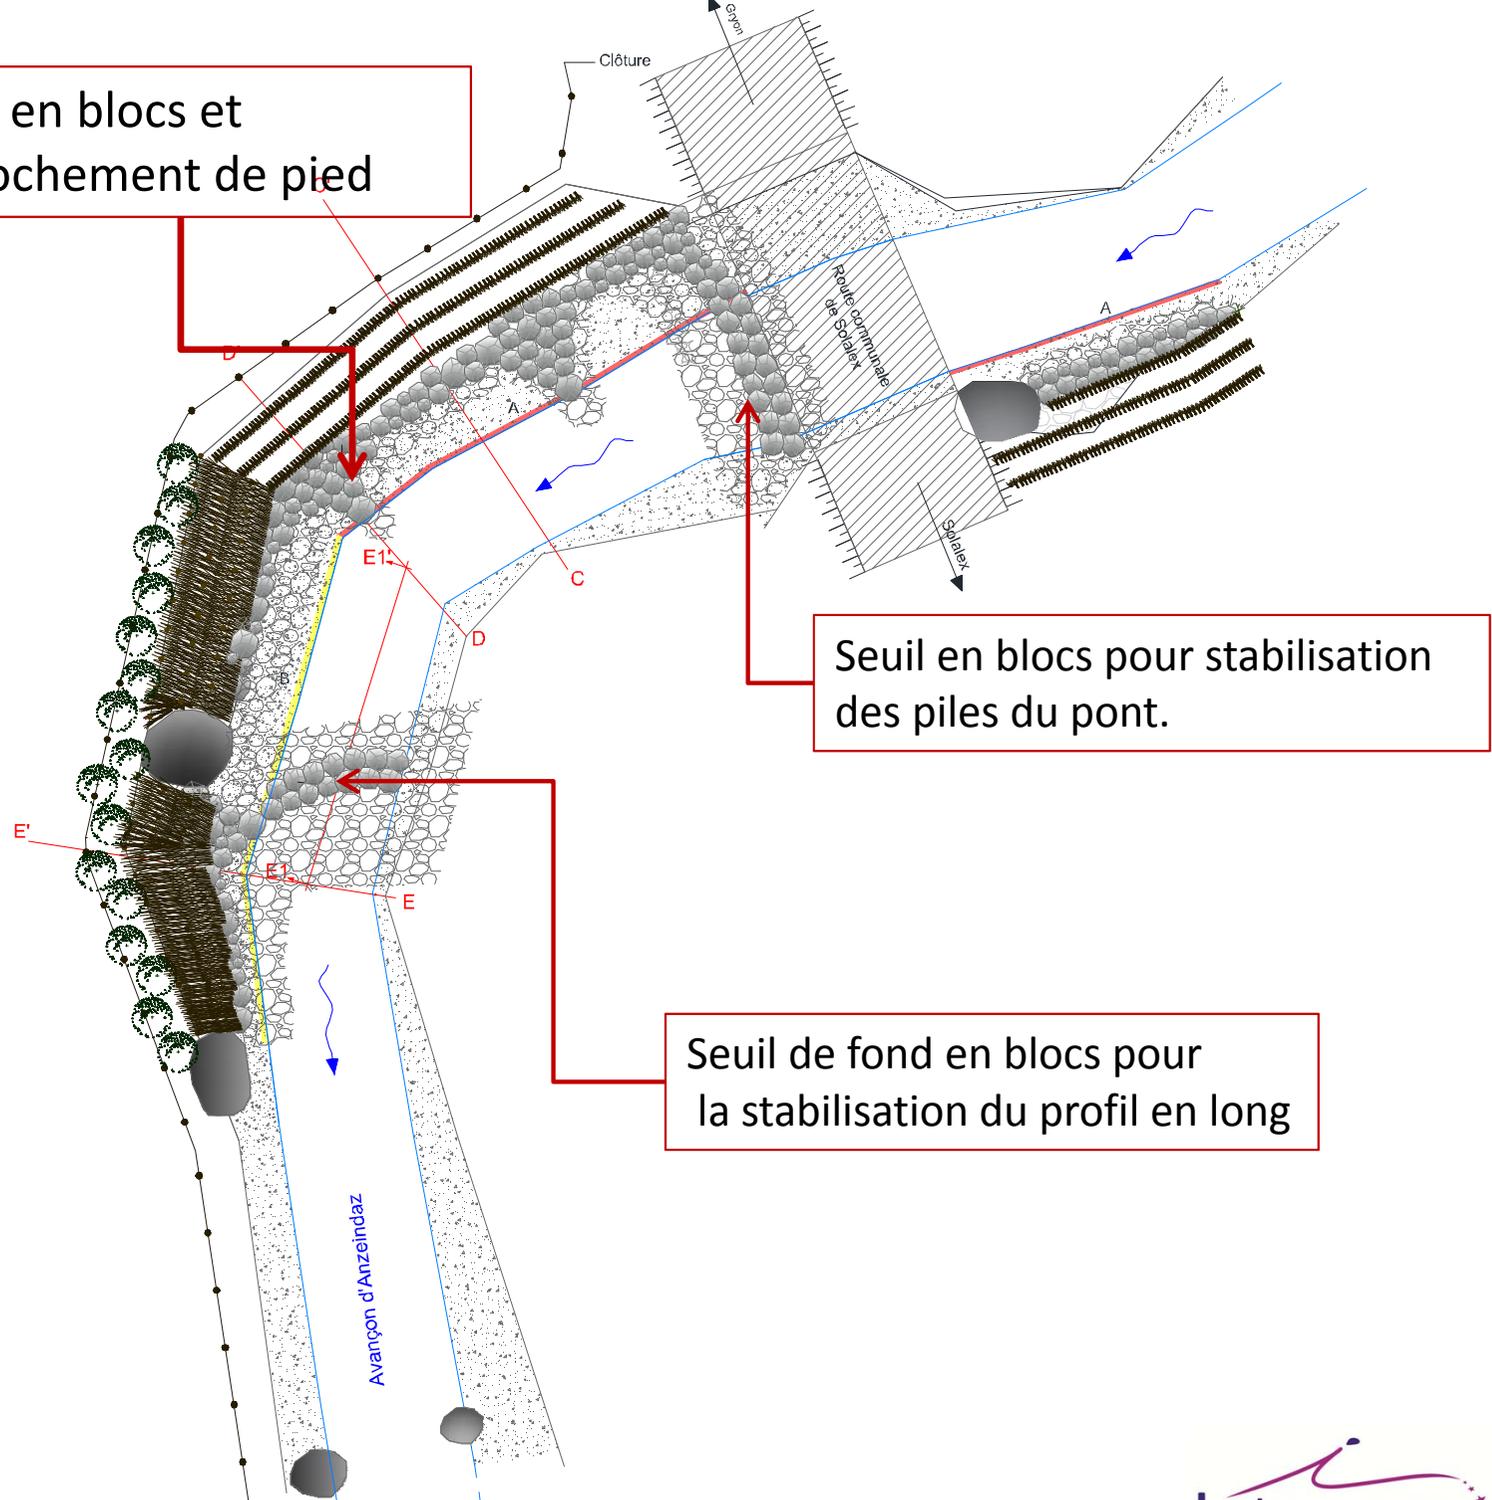
Epis en blocs et enrochement de pied

Seuil en blocs pour stabilisation des piles du pont.

Seuil de fond en blocs pour la stabilisation du profil en long

- ✓ Réalisation d'un seuil (affouillement des piles du pont) et d'un seuil de fond en blocs.

- ✓ Réalisation d'épis déflecteurs en blocs.
- ✓ Enrochement de pied ancré en profondeur, mais très peu visible.

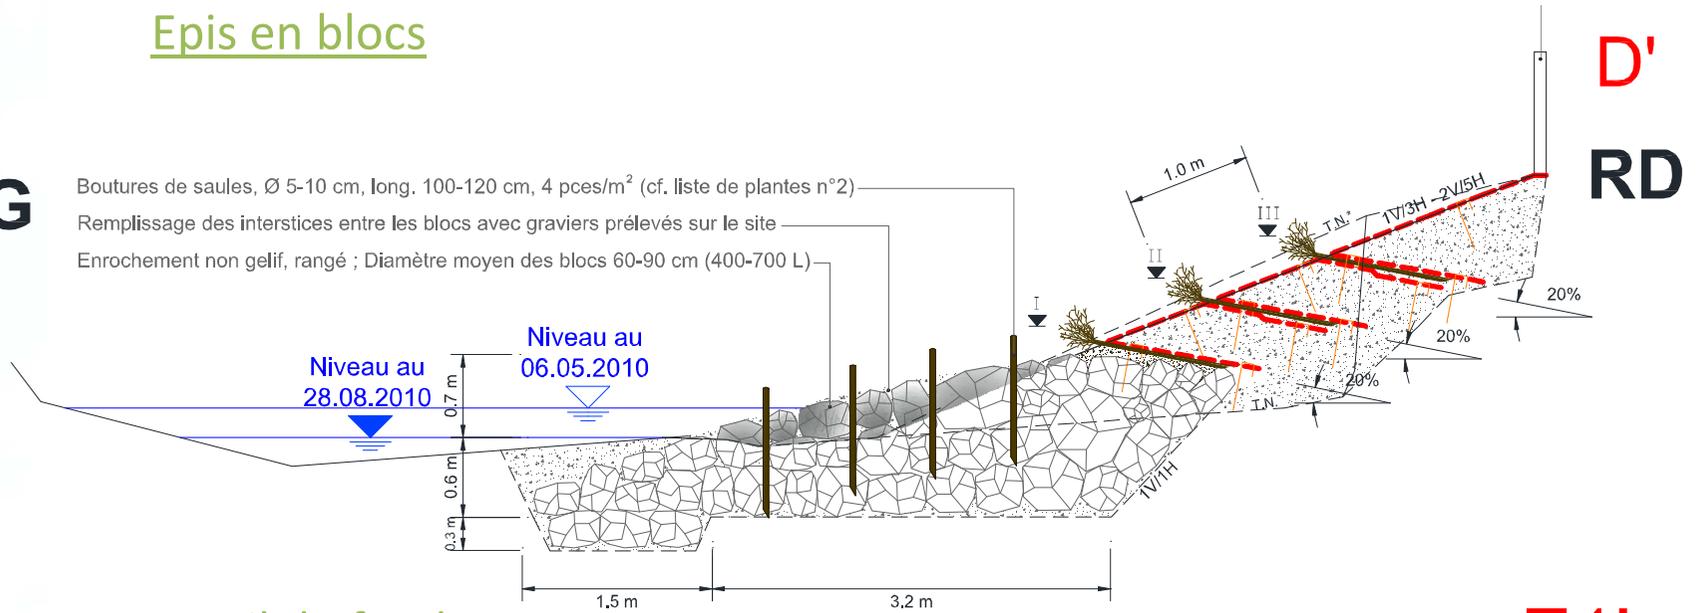
## Epis en blocs

- Boutures de saules, Ø 5-10 cm, long. 100-120 cm, 4 pces/m<sup>2</sup> (cf. liste de plantes n°2)
- Remplissage des interstices entre les blocs avec graviers prélevés sur le site
- Enrochement non gelif, rangé ; Diamètre moyen des blocs 60-90 cm (400-700 L)

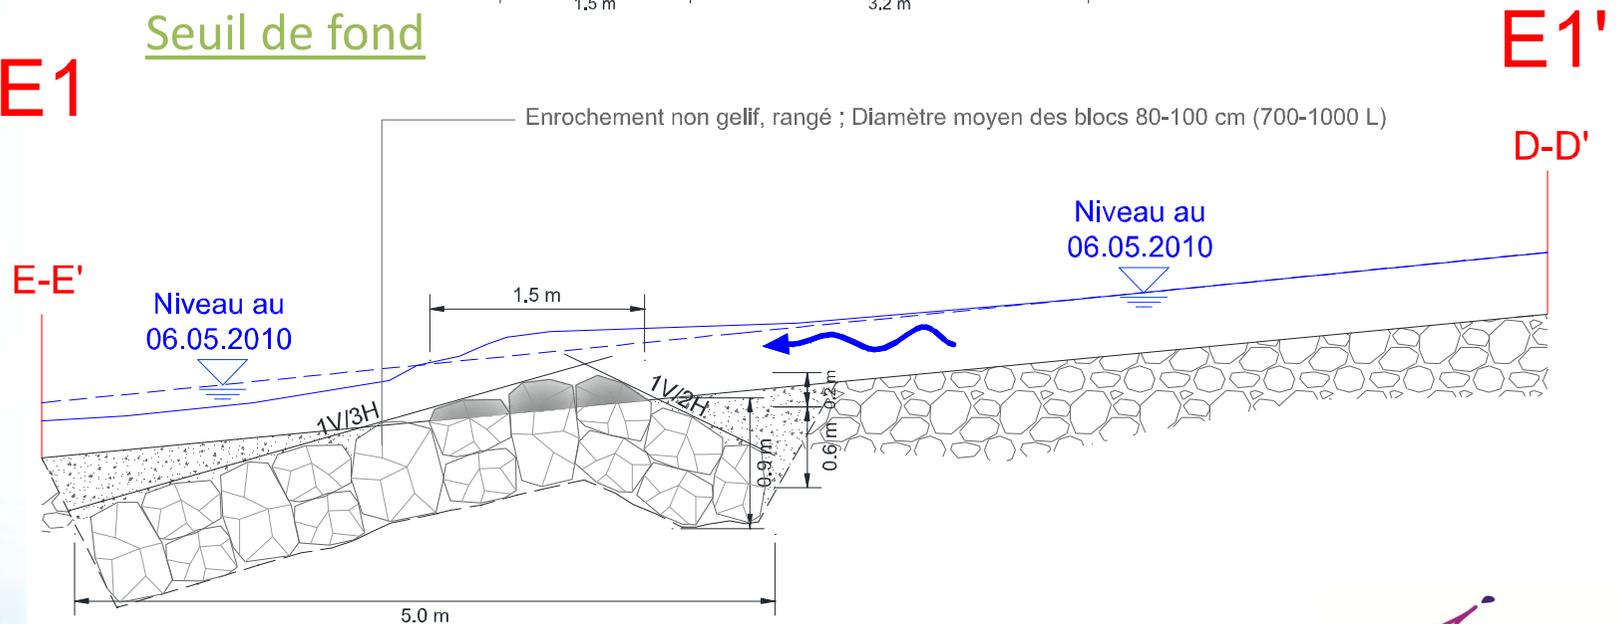
## Seuil de fond

- Enrochement non gelif, rangé ; Diamètre moyen des blocs 80-100 cm (700-1000 L)

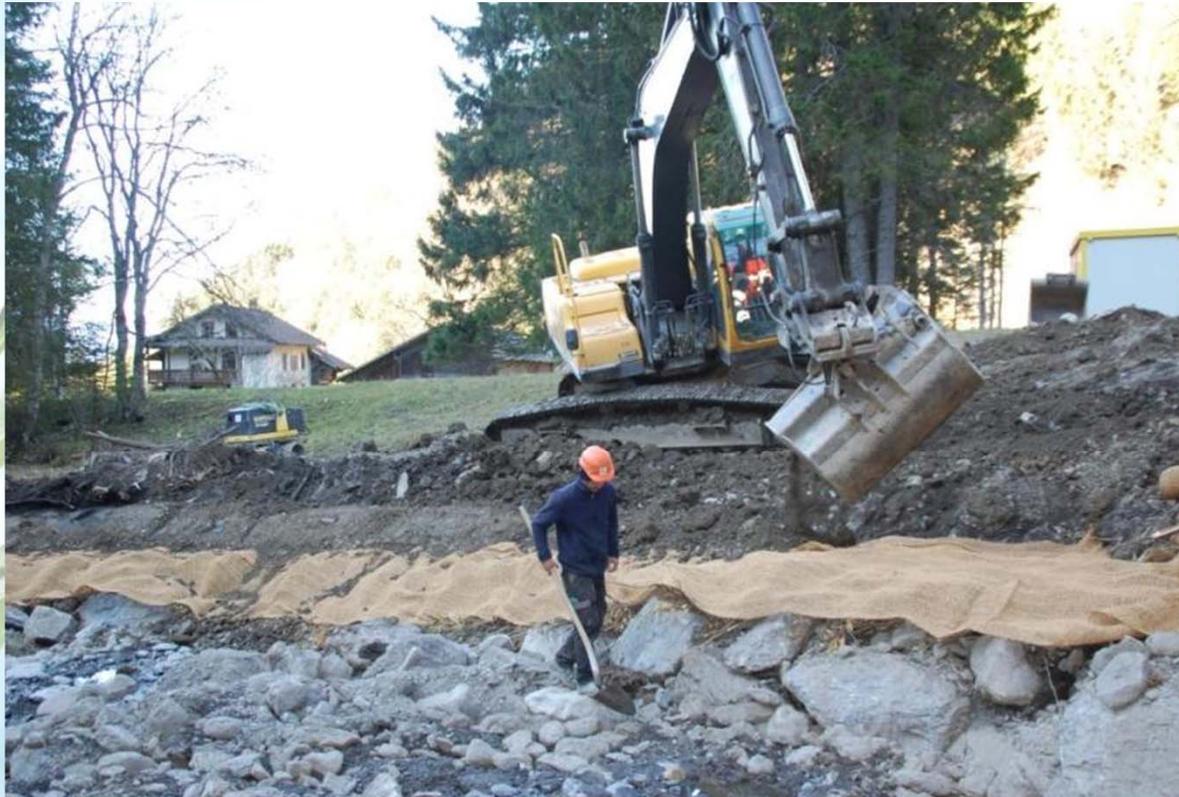
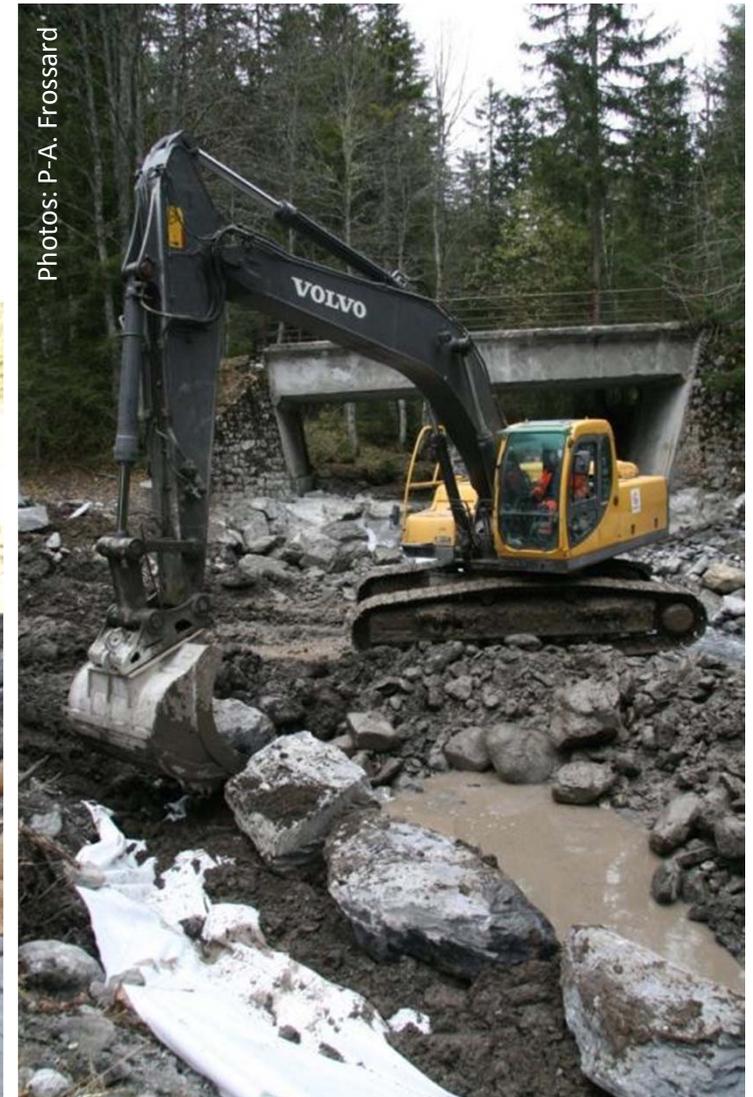
# Enrochement de pied de berge

- Blocs de 400 à 700 l pour enrochements et épis.
- Blocs de 700 à 1000 l pour les seuils.

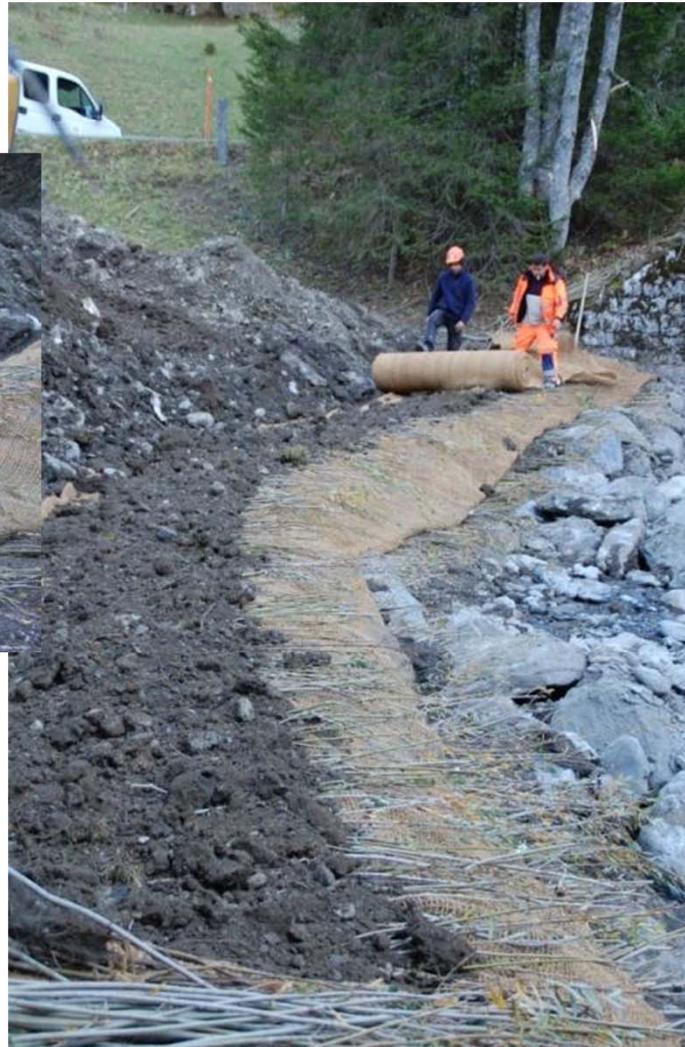
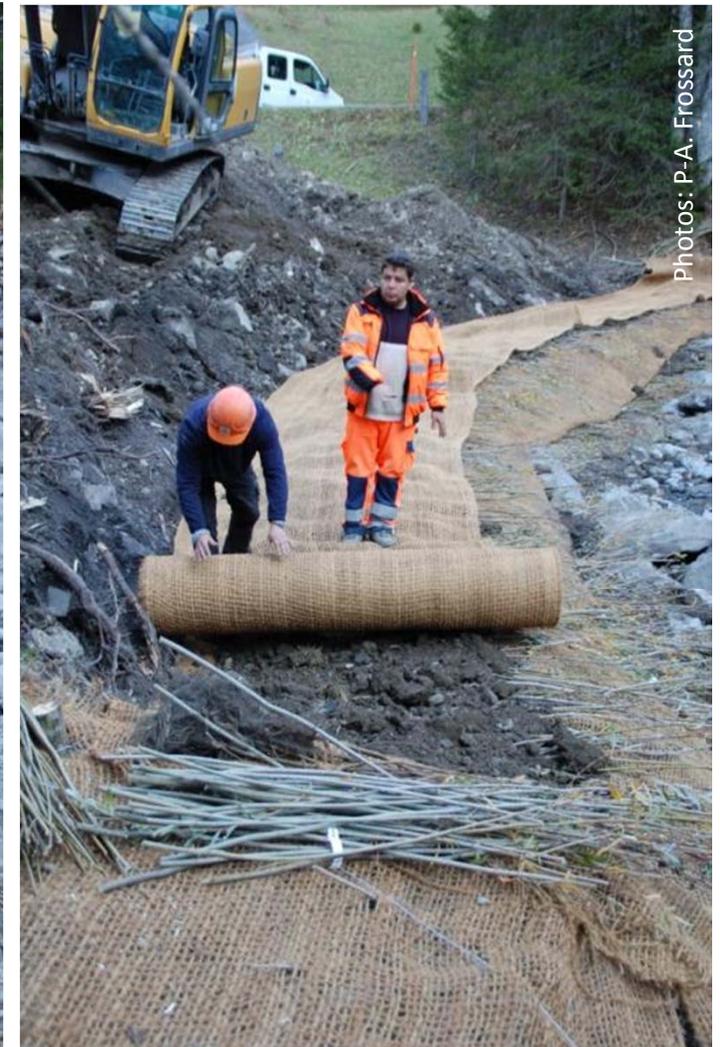
# Lits de plants et plançons

- Technique particulièrement adaptée pour une combinaison avec un enrochement de pied.

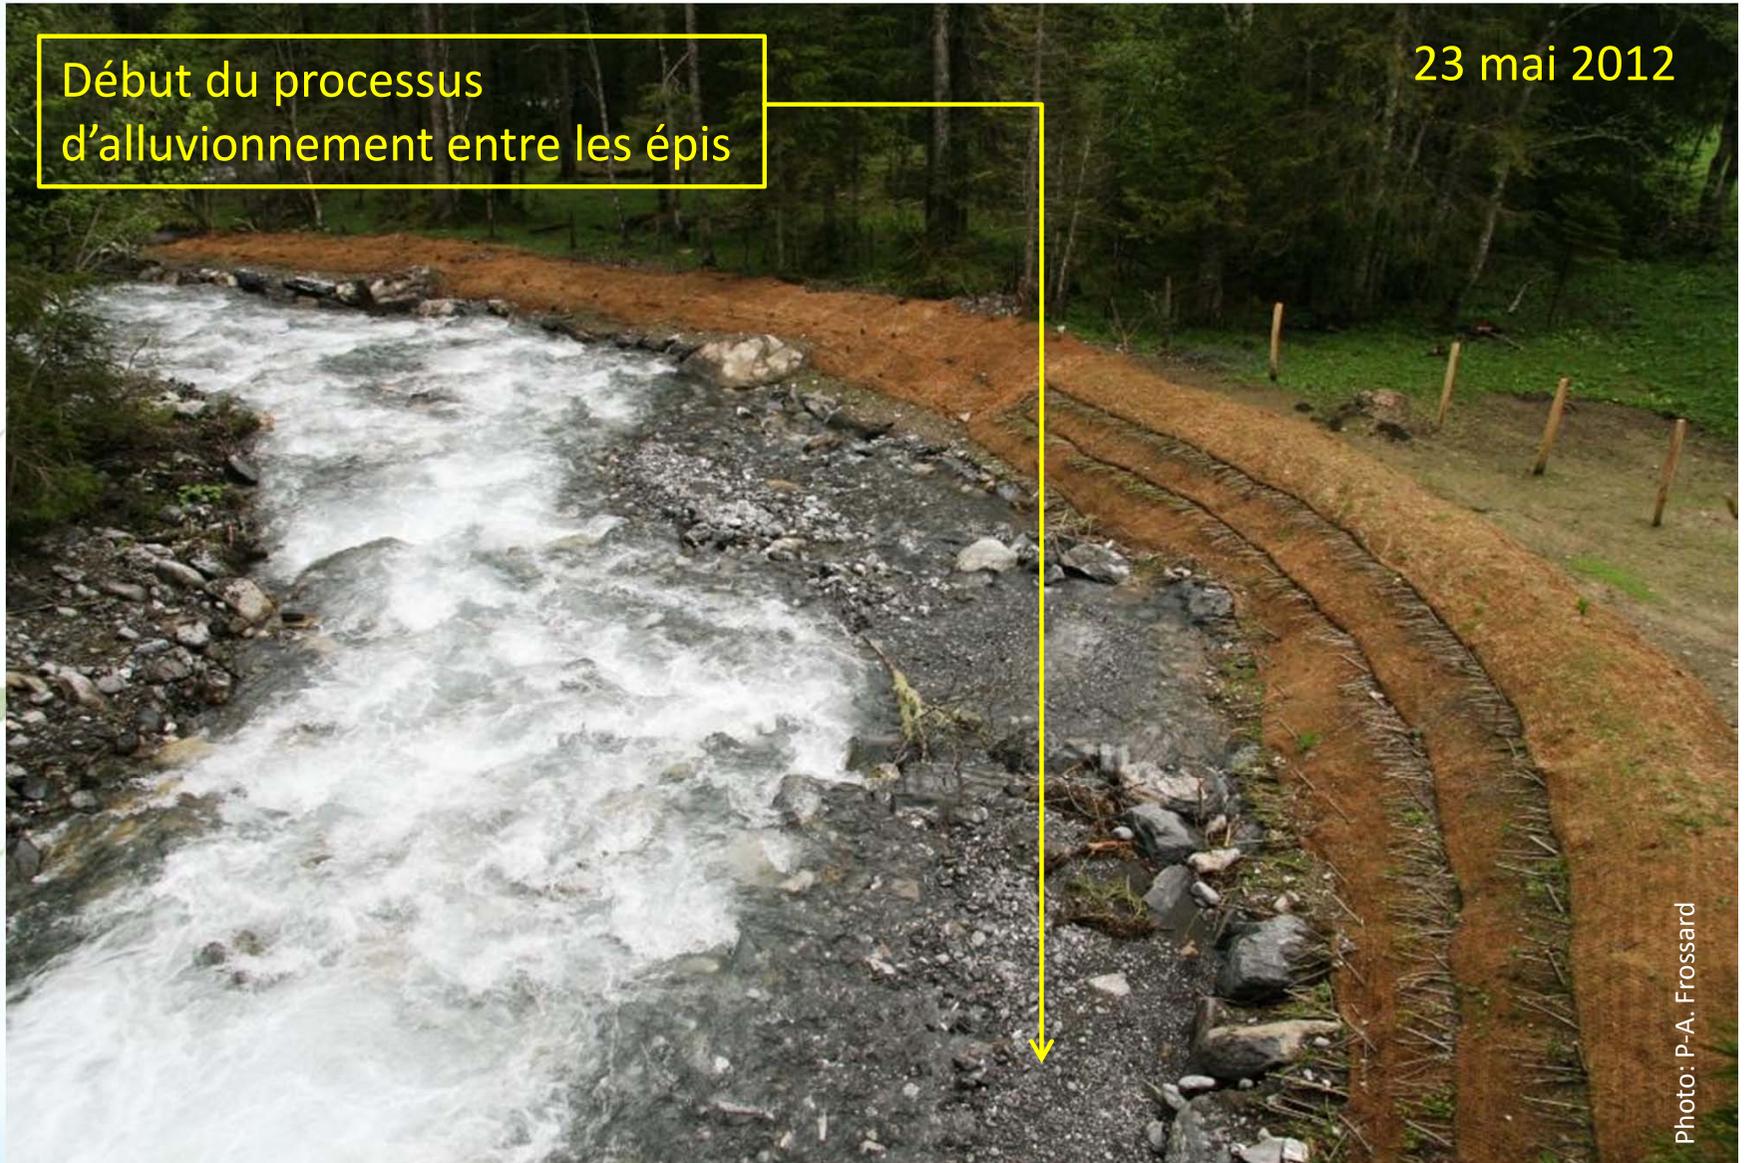
# Comportement de l'ouvrage

Démarrage très lent de la végétation à partir de mi-mai seulement.

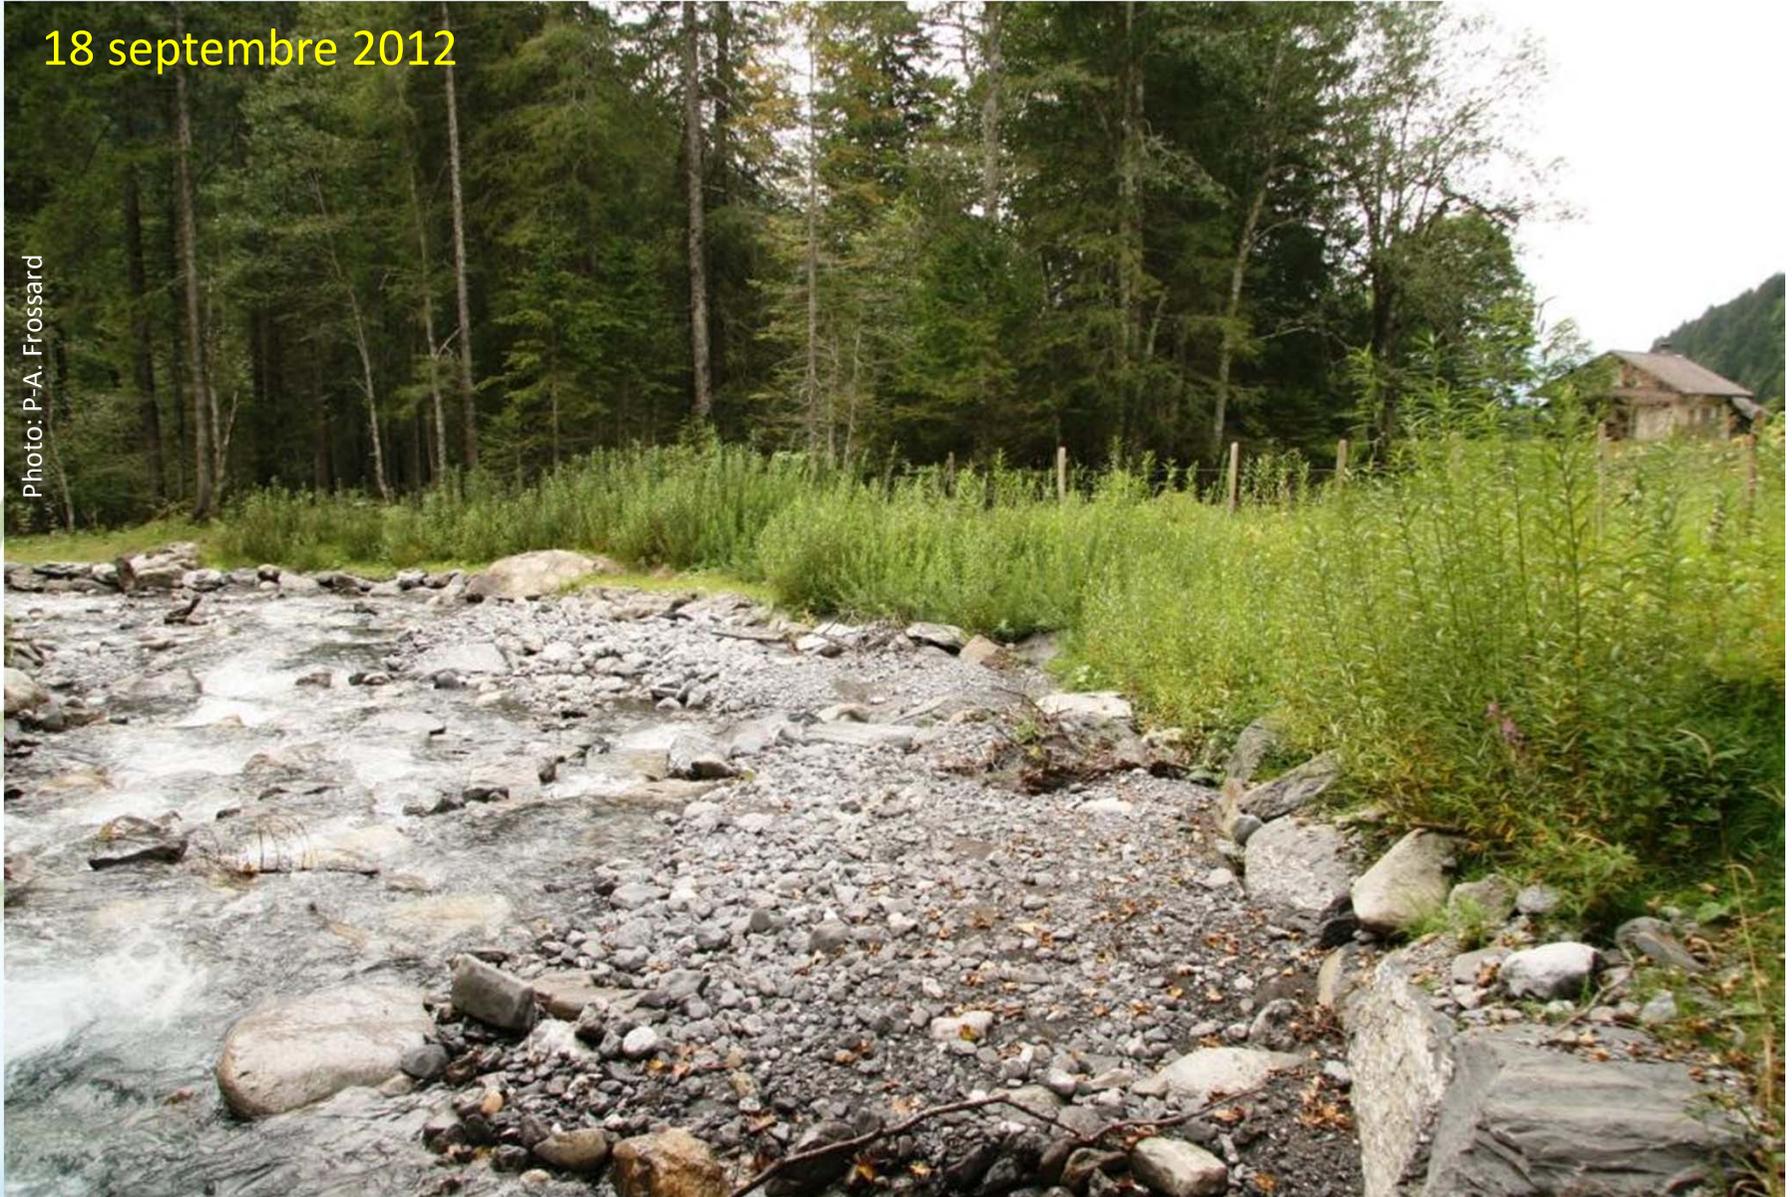
# Evolution de l'aménagement

L'alluvionnement induit par les épis a progressé pendant l'été.

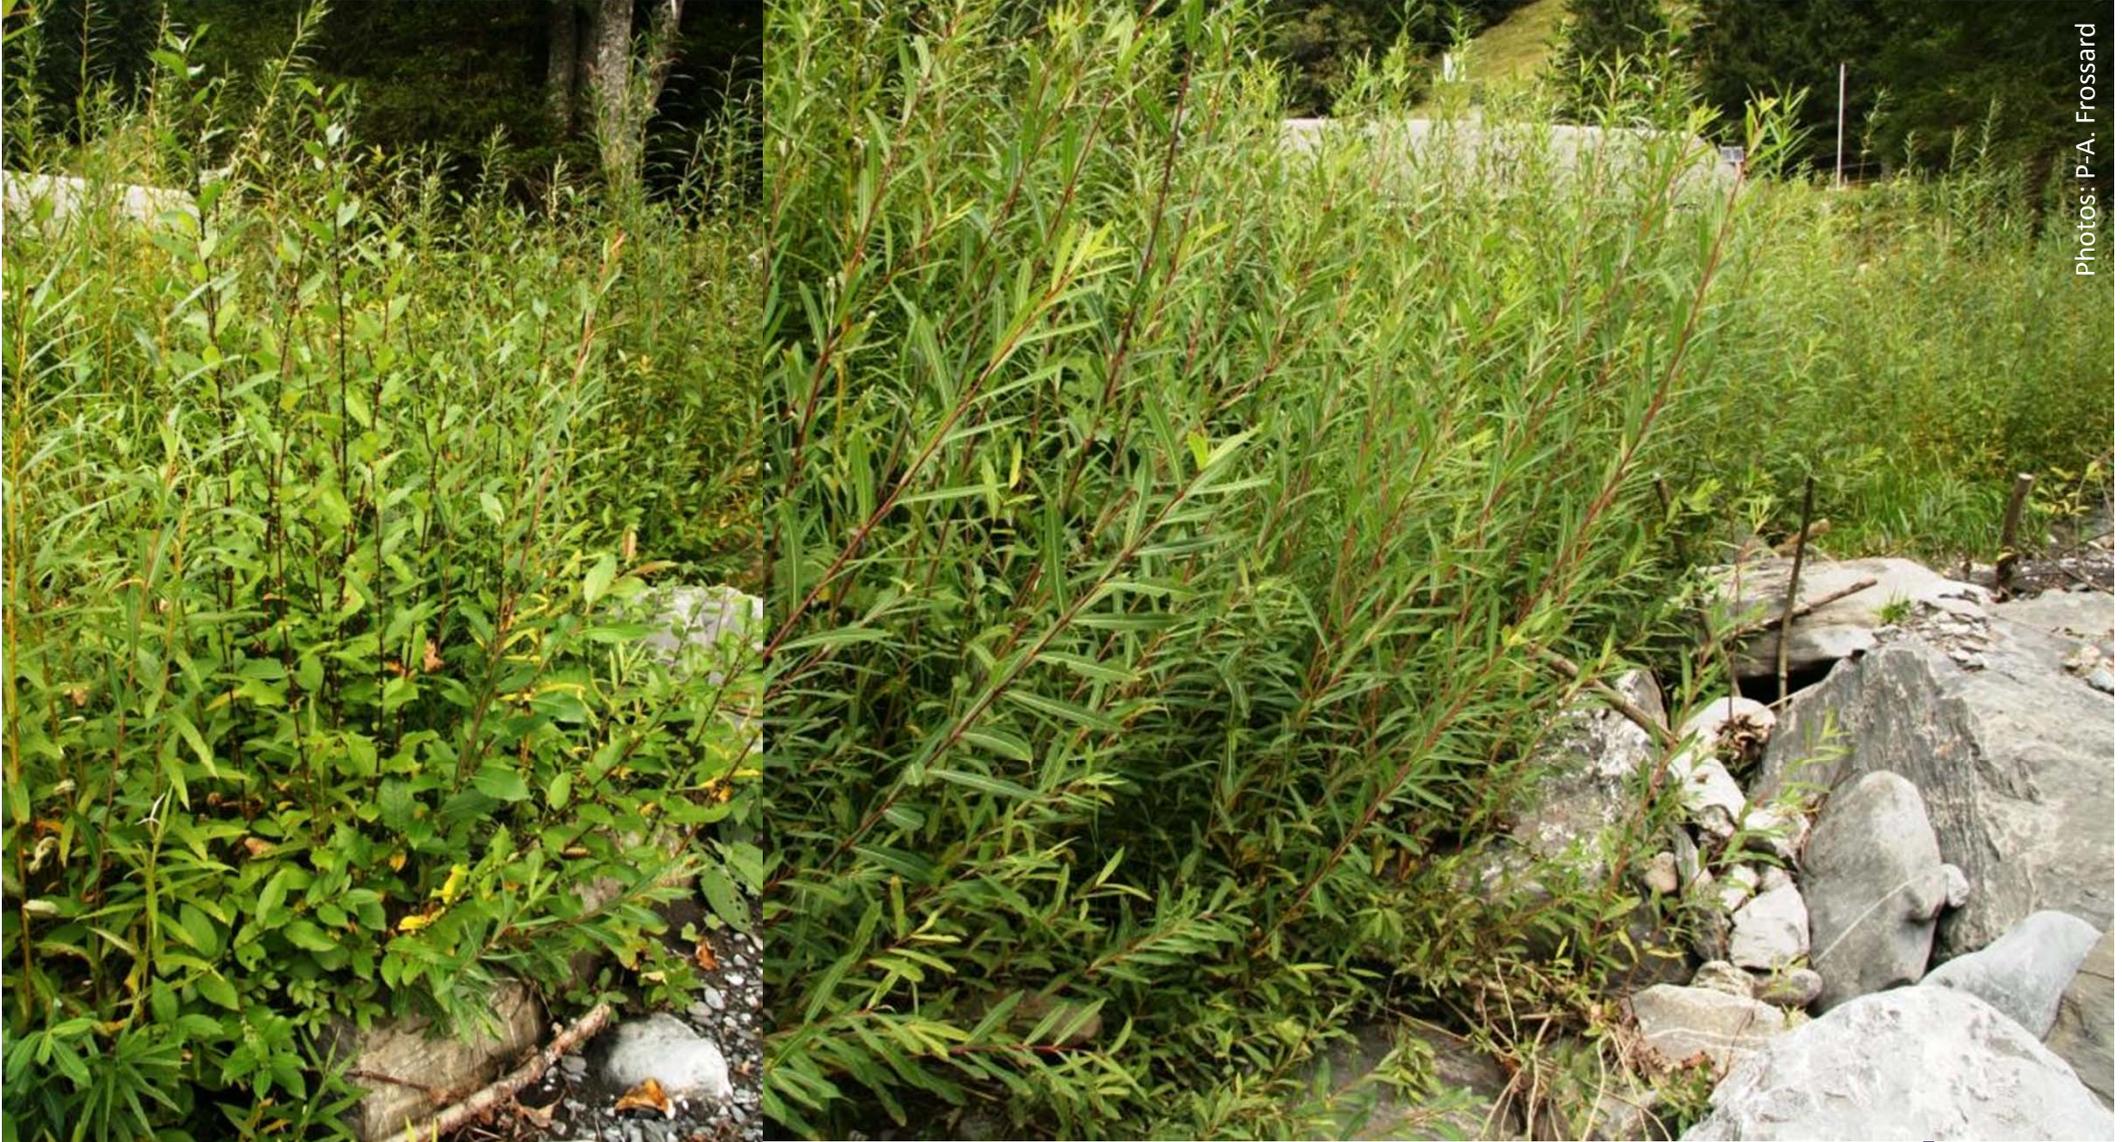
# Développement des ouvrages de GV

Une forte densité végétale est nécessaire en pied de berge.

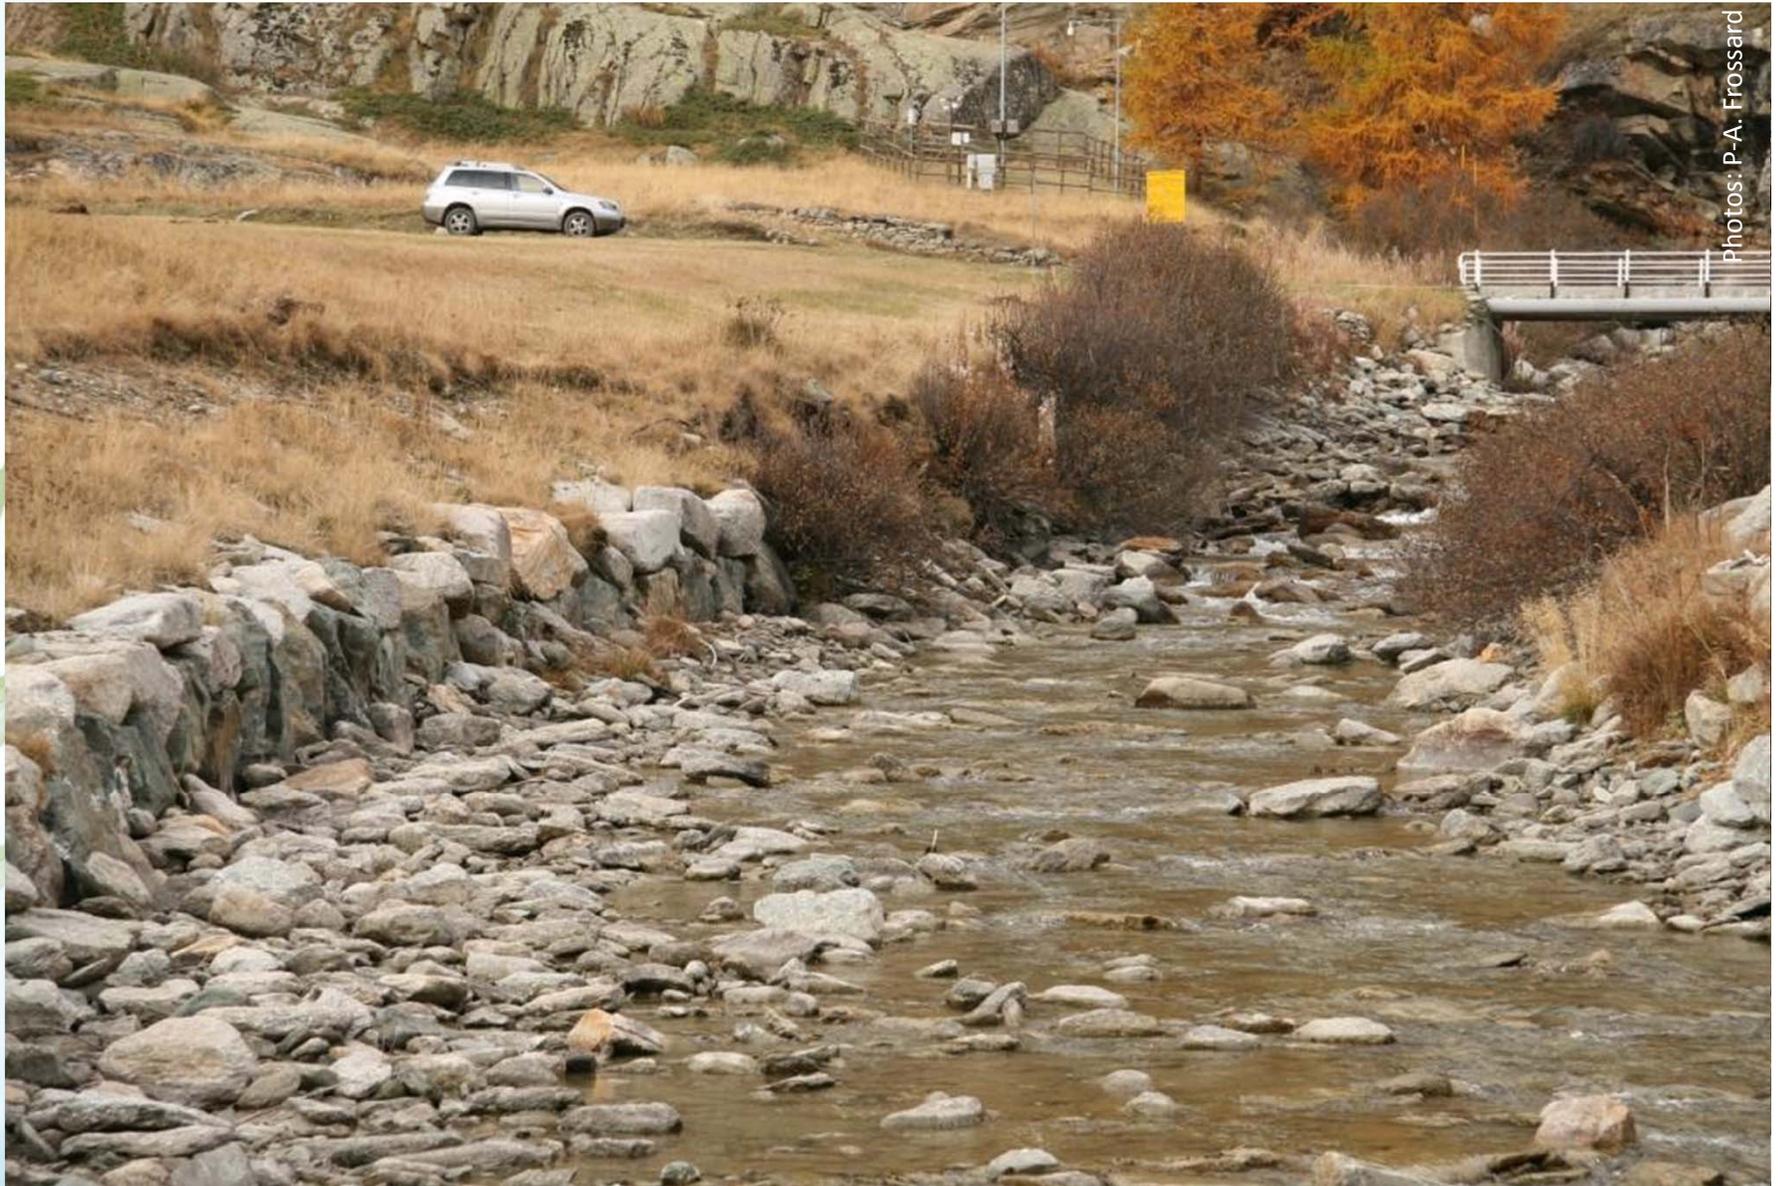
# Utilisation potentielle

Exemple de « modèle naturel » interrompu par un enrochement

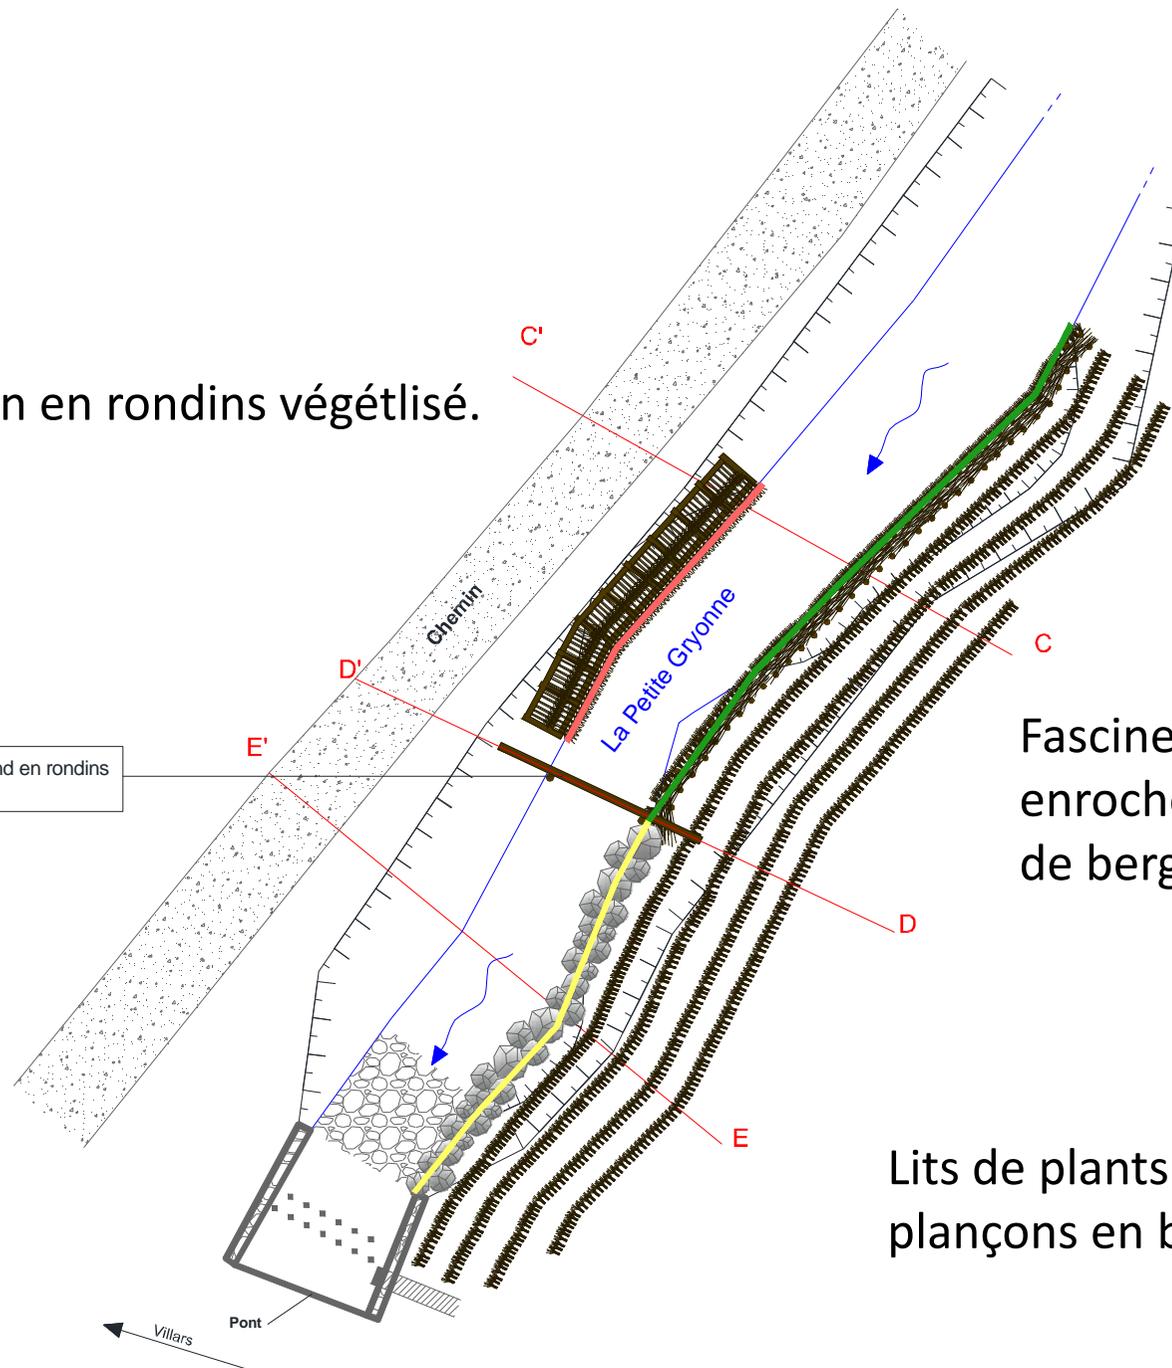
## Caisson en rondins végétalisés.

Réalisation d'un seuil de fond en rondins  
(cf. coupe D-D')

Fascine de saules puis  
enrochement en pied  
de berge.

Lits de plants et  
plançons en berge.

- ✓ Réalisation d'un ouvrage de soutènement sous forme de caisson en rondins végétalisé.

- ✓ Ouvrage particulièrement souple absorbant des déformations.
- ✓ Ouvrage léger ne surchargeant pas la berge.
- ✓ Développement racinaire immédiatement en profondeur (ancrage).
- ✓ Effet de drain biologique par les végétaux (évapotranspiration).
- ✓ Possibilité de diversification des essences.

- ✓ Fascine de saules avec pieux battus dans le lit (le substrat le permet).
- ✓ Enrochement de pied de berge pour se raccorder au voûtage en aval.

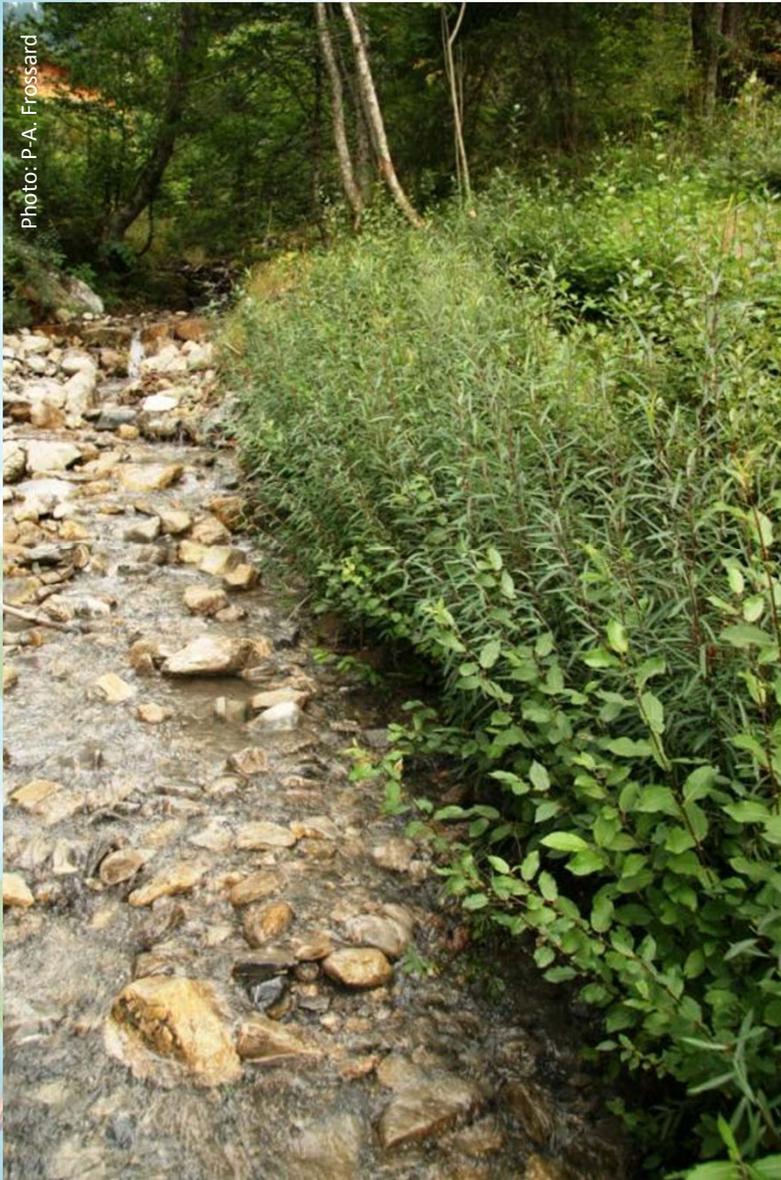
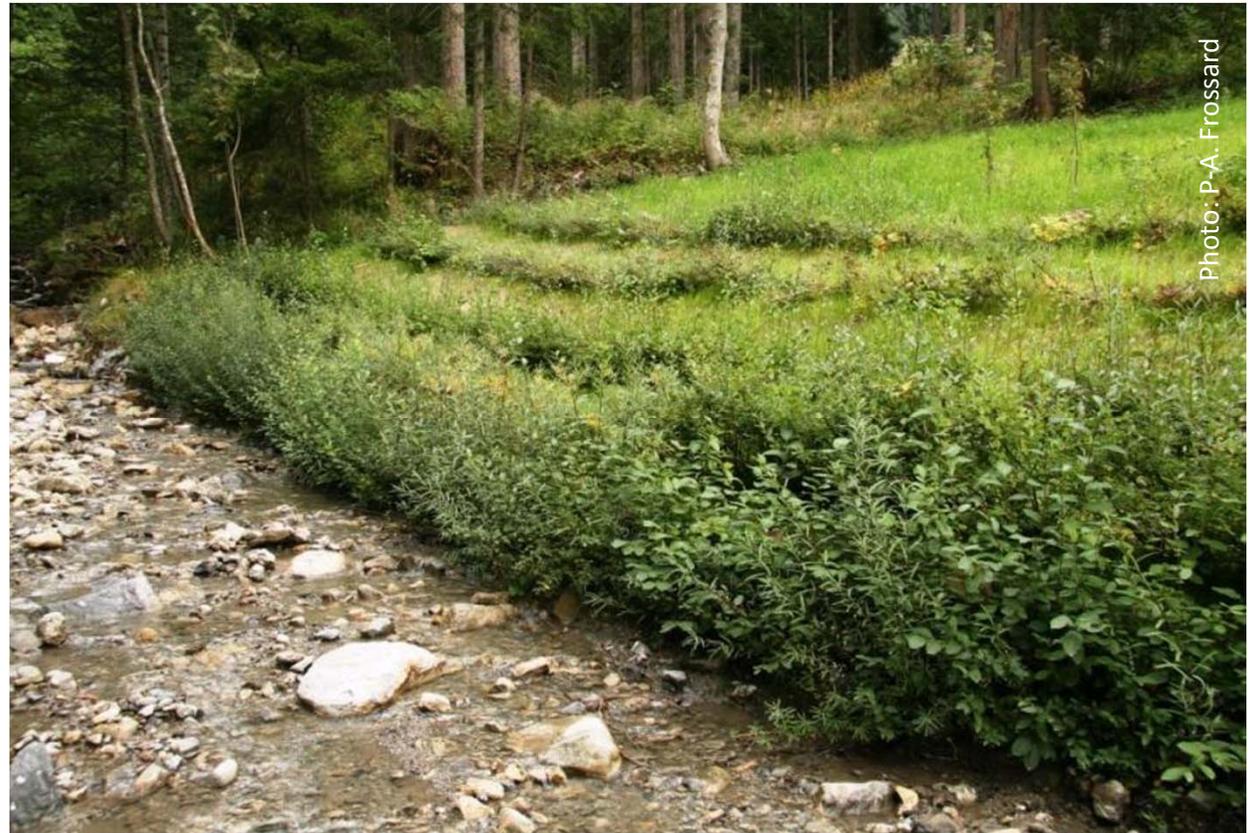
# Fascine de saules

- Développement au 18 septembre 2012.
- Densité végétale permettant un niveau de protection suffisant.

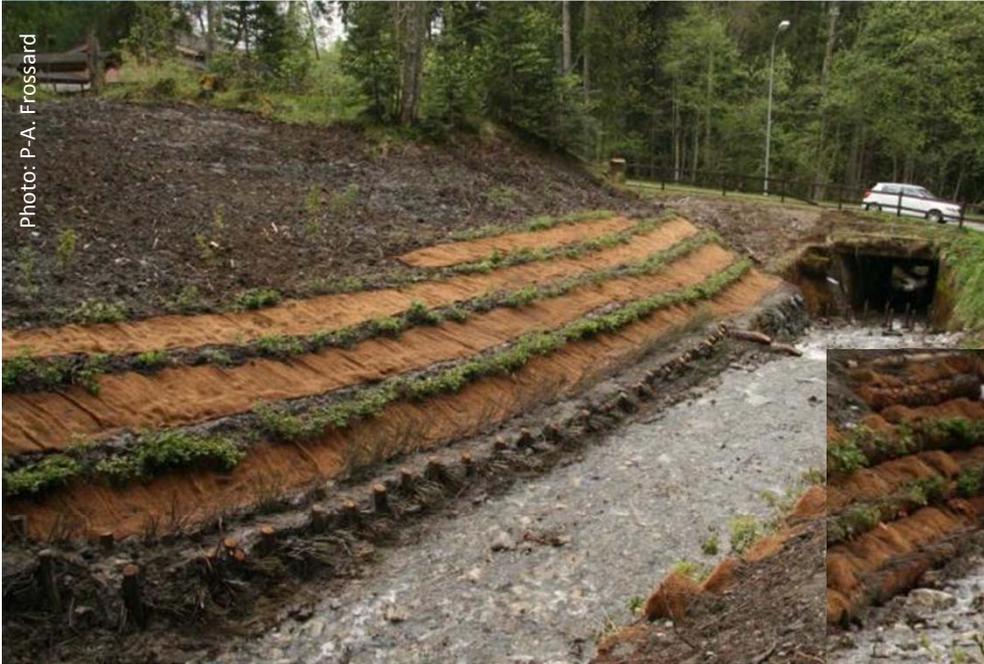
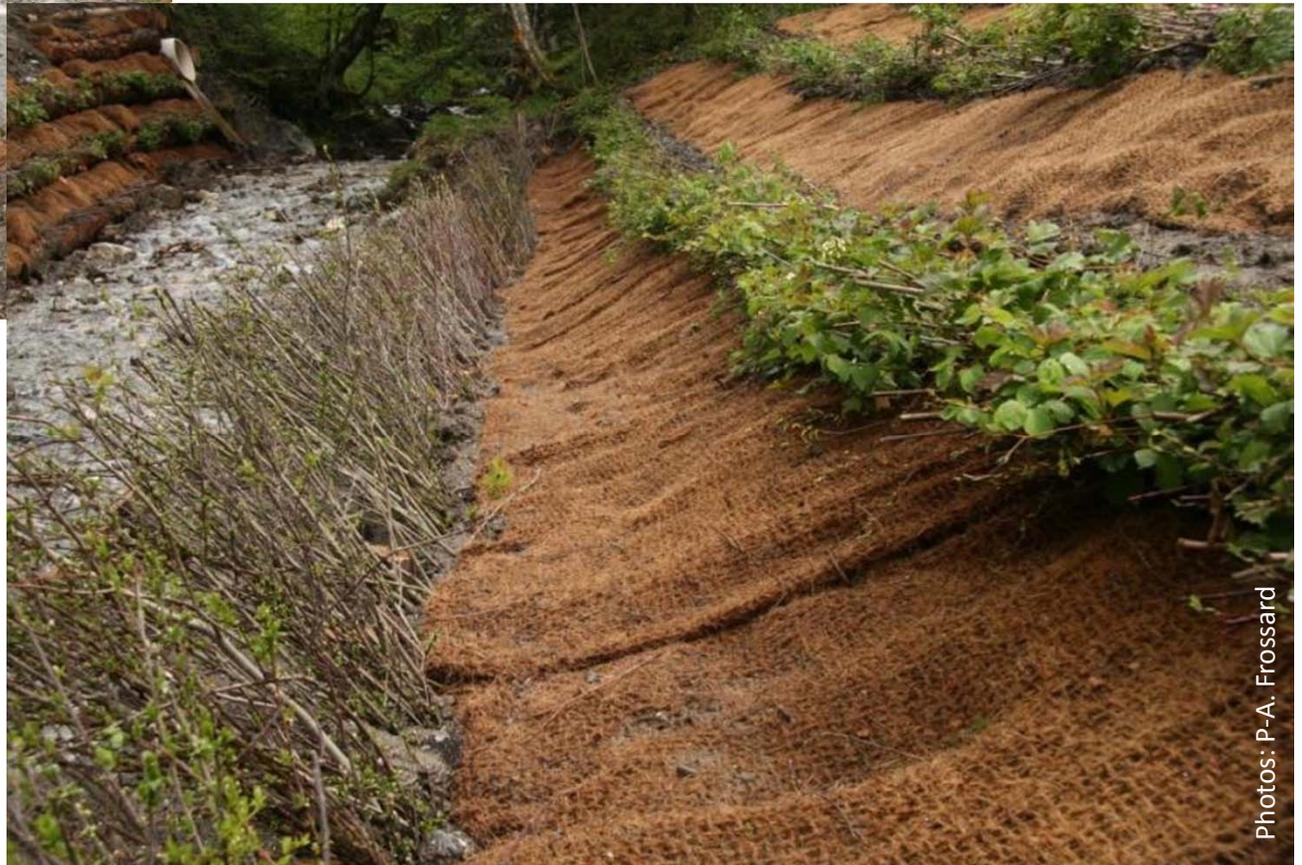
# Lits de plants et plançons

- La saison avancée à nécessité l'utilisation de plants en godet.

- Les saules ont été prélevés en milieu naturel, à 1500 m.
