# *Projet Interreg IVA France-Suisse*

## *Colloque final Géni'Alp*

# Chantiers pilotes suisses

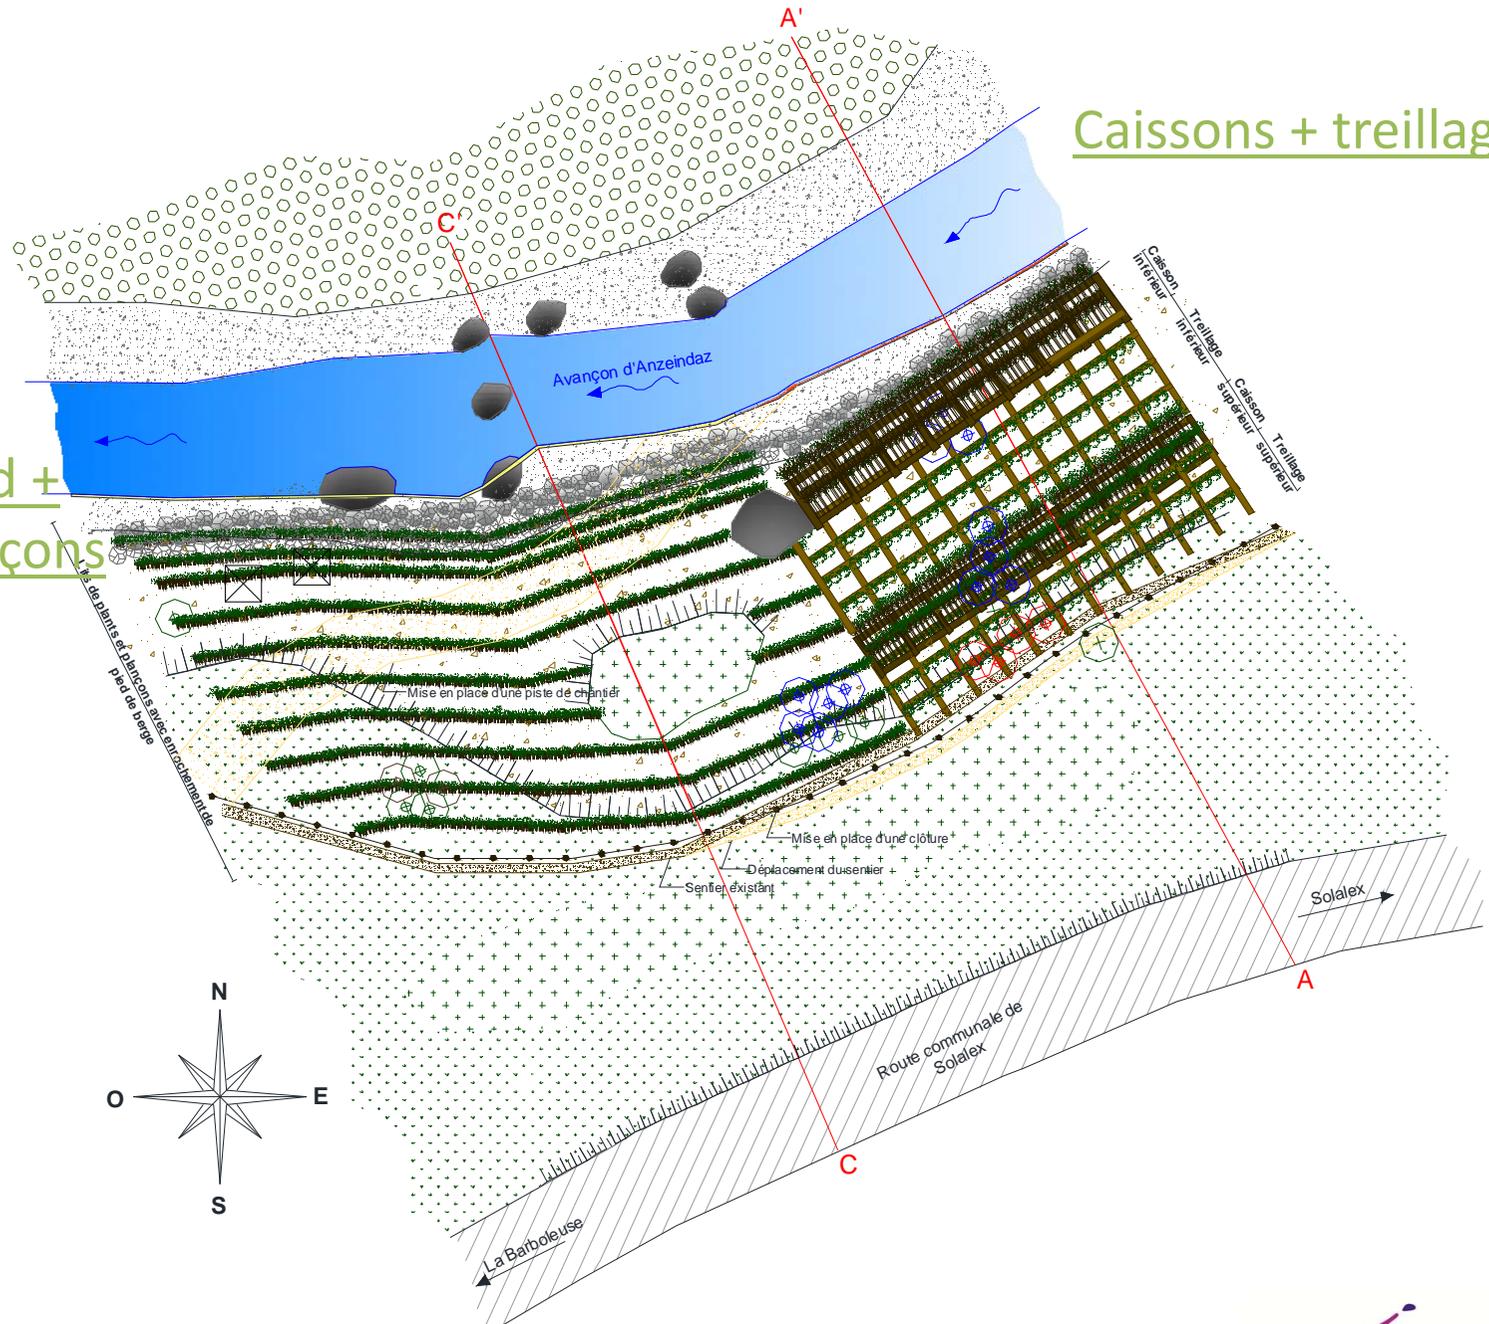
## Caissons + treillage

### Enrochement de pied + Lits de plants et plançons

- ✓ Caisson en rondins végétalisé dans le tronçon amont rectiligne (appui pour le treillage bois)
- ✓ Enrochement dans le tronçon aval, légèrement en berge concave (sortie de méandre)

- ✓ Treillage bois dans la partie amont, la plus raide (la structure bois permet de faire tenir les matériaux gravelo-terreux)
- ✓ Lits de plants et plançons pour la partie aval, moins raide
- ✓ → moins de charge sur le talus
- ✓ → plus souple pour s'adapter aux structures existantes
- ✓ → plus économique

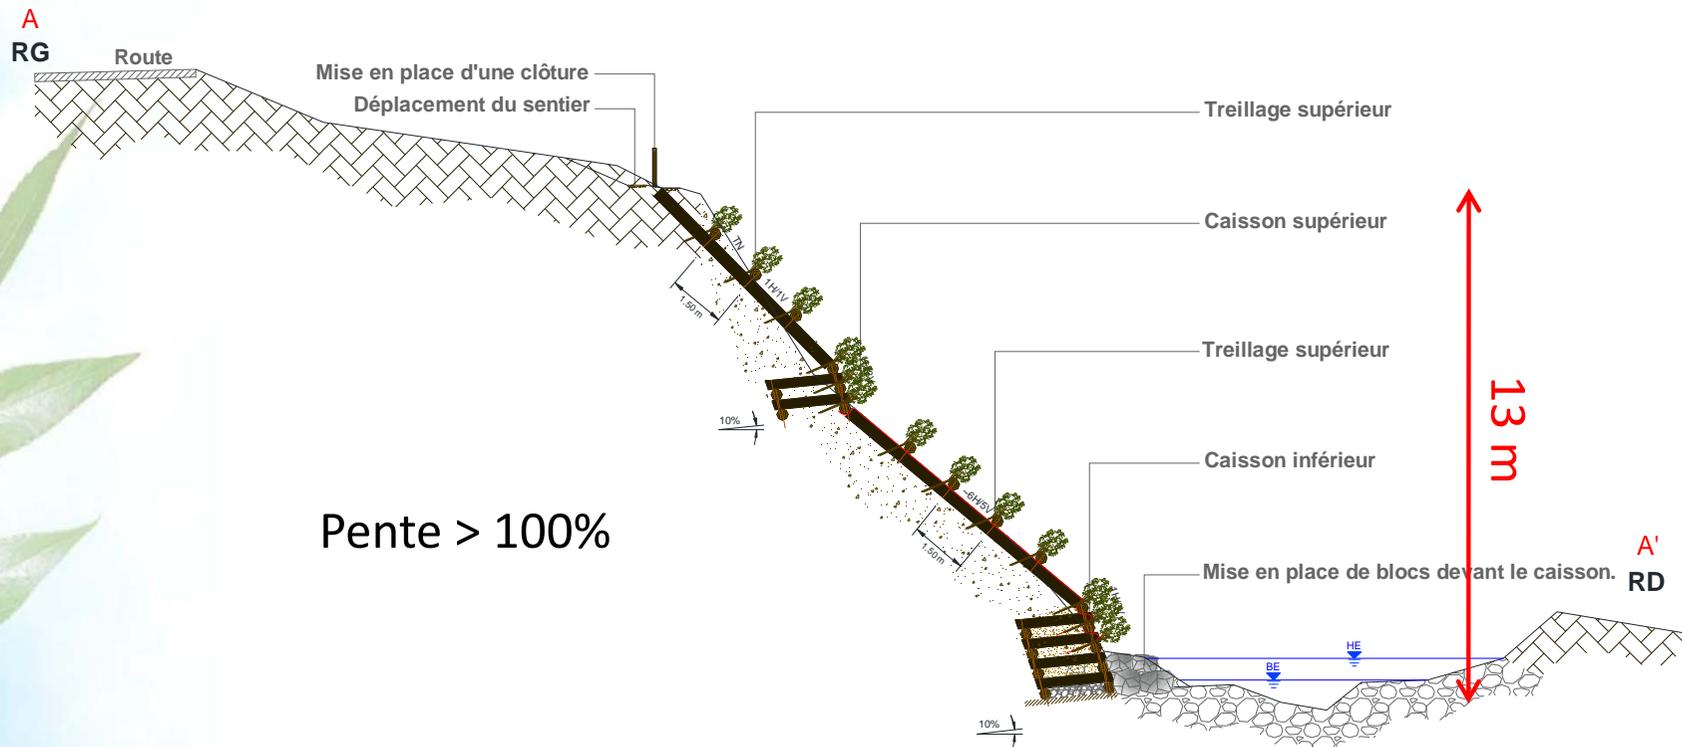
## Caissons et treillages bois, végétalisés

- Caisson comme protection de pied de berge en tronçon rectiligne
- Caisson comme appui pour le treillage bois
- Treillage bois pour maintenir les matériaux terreux (pente!)

Pente > 100%

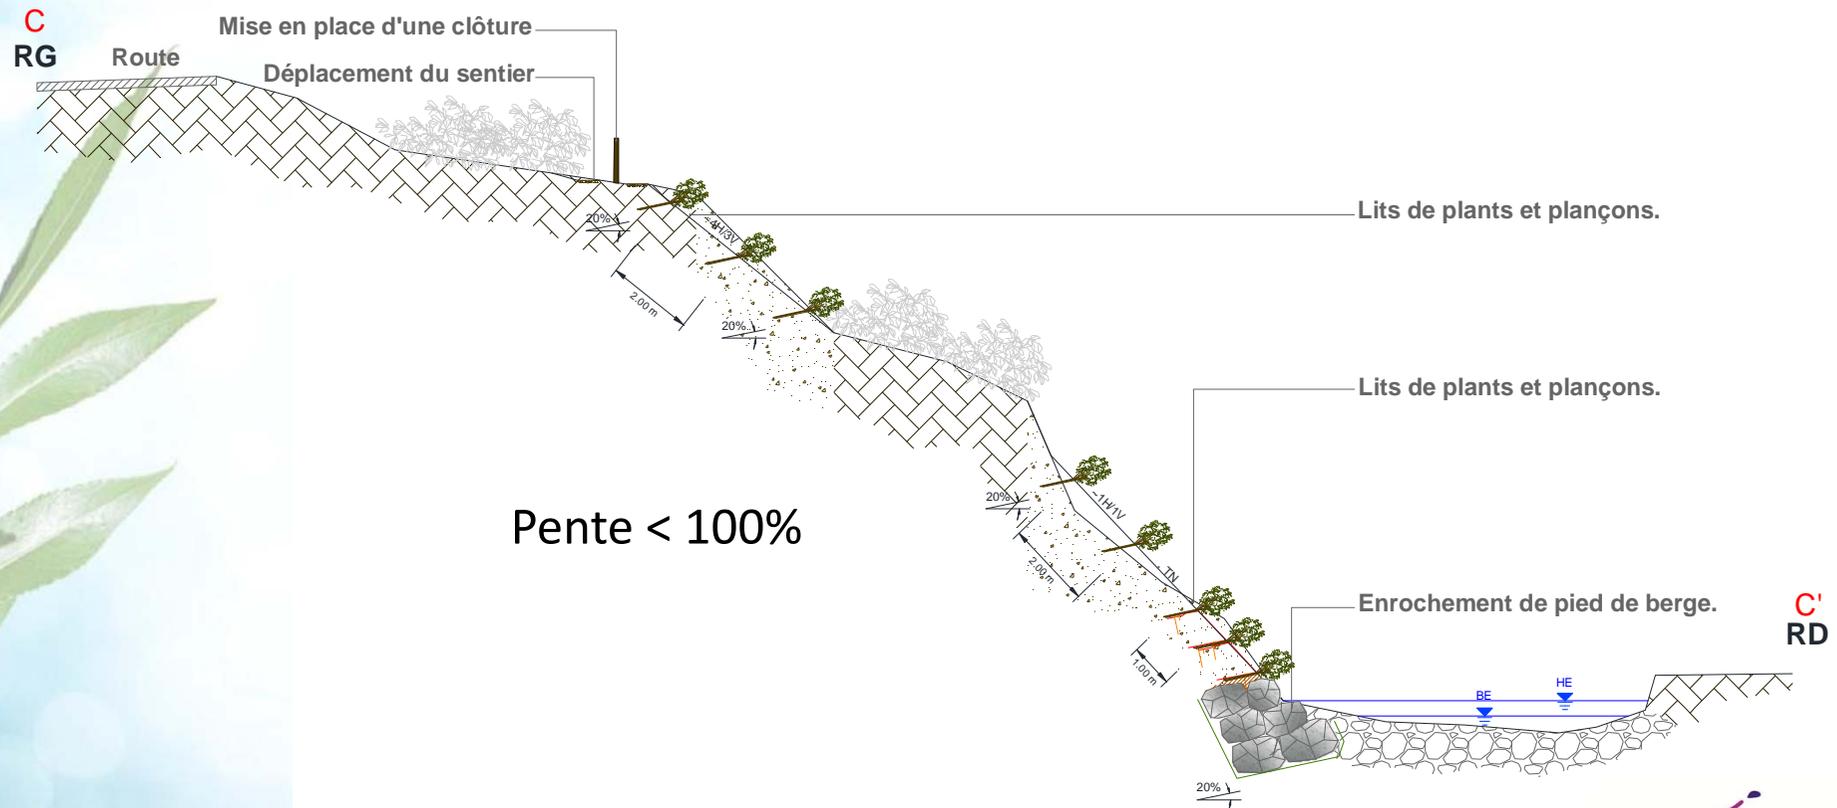
# Lits de plants et plançons

- Enrochement pour protection du pied de berge en légère courbe concave.
- Lits de plants et plançons pour une adaptation souple aux structures existantes (promontoirs; blocs;...).
- Pente de berge plus faible → Lits de plants et plançons suffisants.

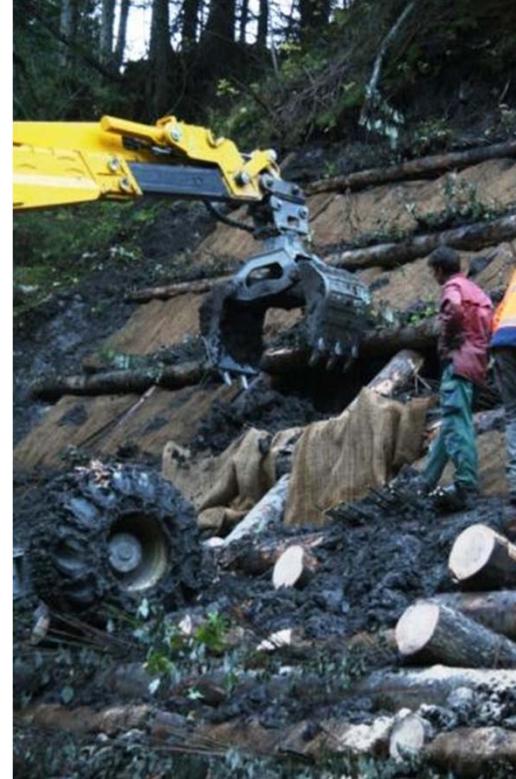
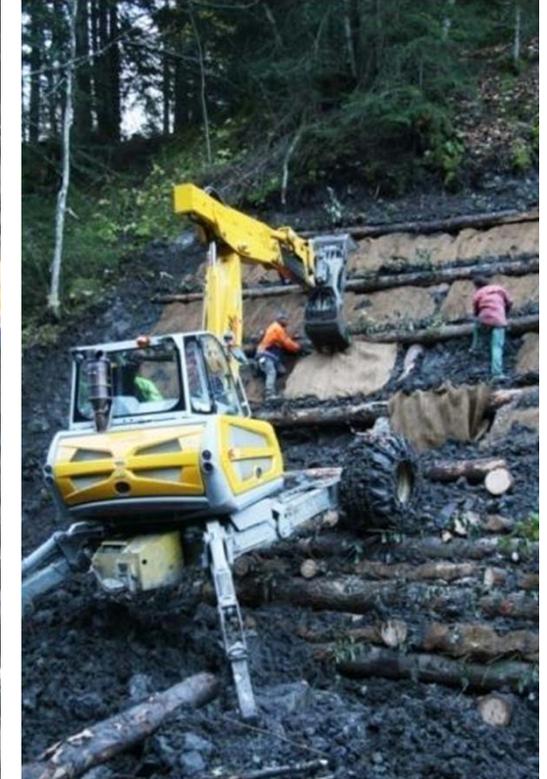
# Treillage bois végétalisé

- Remplissage des « alvéoles » et protection avec un treillis de coco.
- Cordons de végétation placés horizontalement, sur les rondins.
