Génie végétal en rivière de montagne : de la théorie au cas pratique

Stabilisation d'un glissement de terrain sur un cours d'eau à forte pente

Maxime CHATEAUVIEUX
SY.M.A.S.O.L.

Le ruisseau du Pamphiot sur la commune d'Anthy/Léman (74)

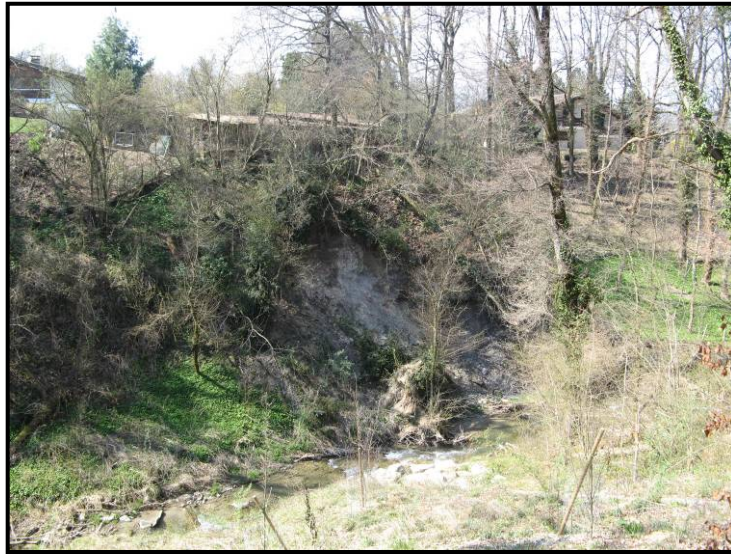
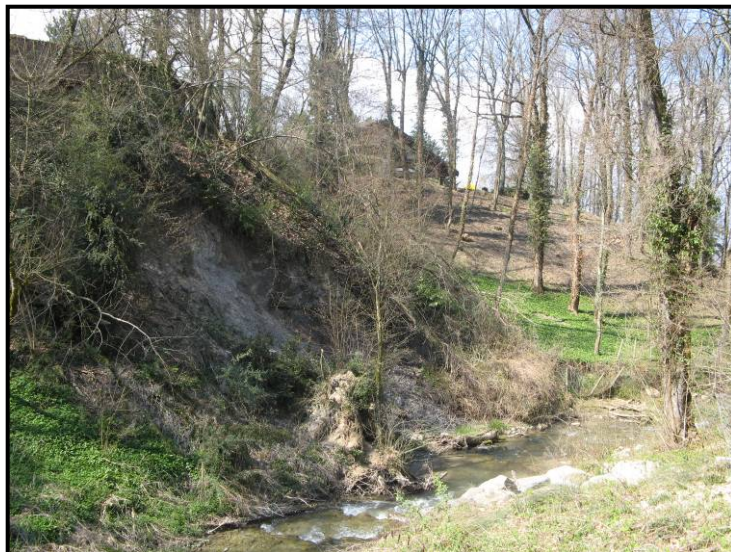
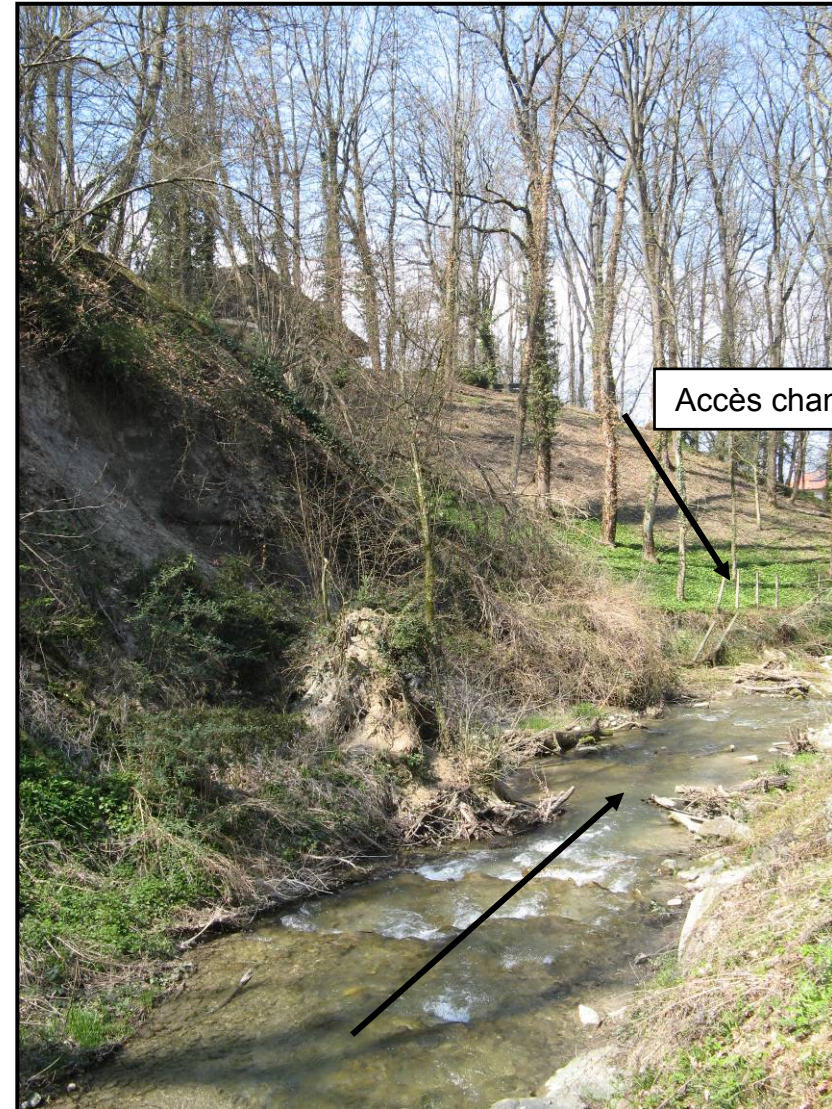
Présentation du site en photos

- de **graves phénomènes d'érosions** de ses berges/glissements de terrain tout au long de son cours jusqu'à son embouchure au lac Léman,
- un **régime de crue torrentiel** dans sa partie aval lié à une pente relativement élevée ($\approx 3.5\%$),
- **présence d'une lentille d'eau** / venue d'eau à la base de la « falaise » côté aval avec des matériaux fins et argileux,
- **débits caractéristiques** : Lin. de 12 kms pour BV de 36 km²
QMNA5 = 77 l/s **Q10** = 8 m³/s **Q30** = 10.8 m³/s **Q100** = 13 m³/s
- calcul des forces tractrices : $T = \rho \cdot h \cdot l = 25.4 \text{ kg/m}^2$ soit une valeur proche du maximum reconnu des performances du GV.
- **accès chantier difficile !!!** – depuis propriété rive gauche

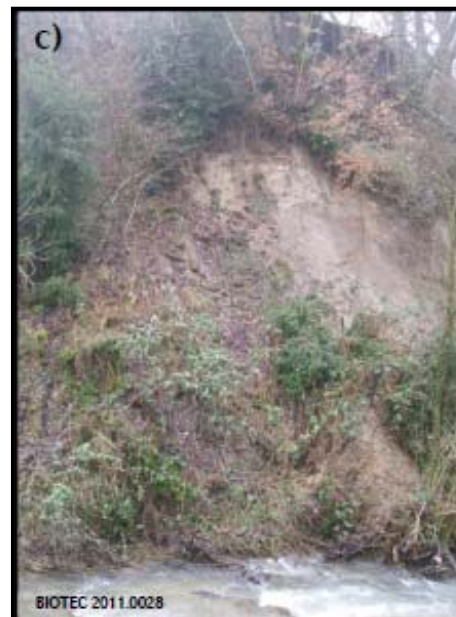
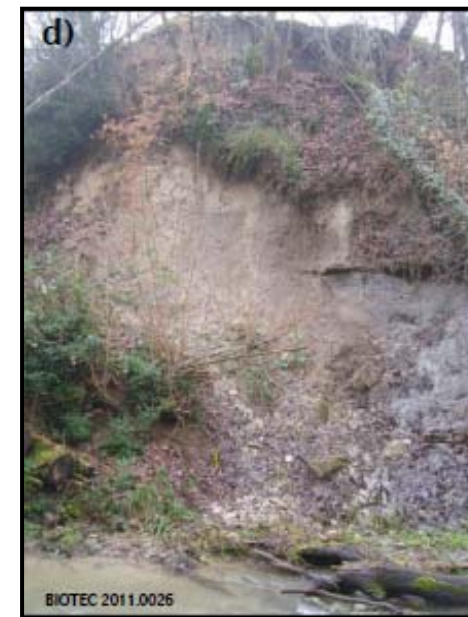
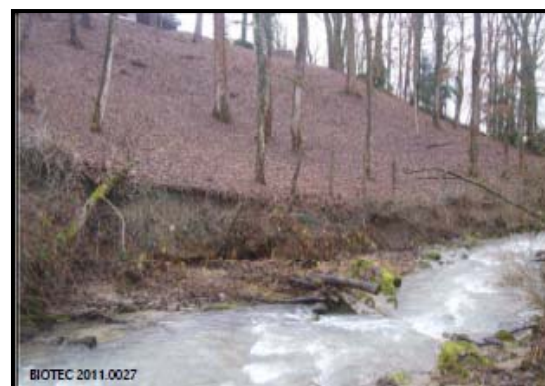
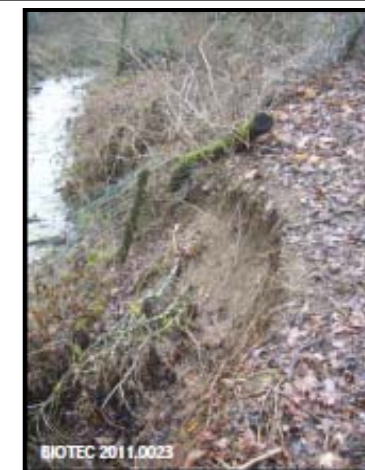
- **Présence d'un cabanon de jardin** au dessus de la zone de glissement de terrain
- **Promouvoir les techniques du génie végétal en rivières de montagne** et sensibiliser les acteurs à l'utilisation de ces techniques afin de favoriser leur évolution (Objectif du projet GENI'ALP)

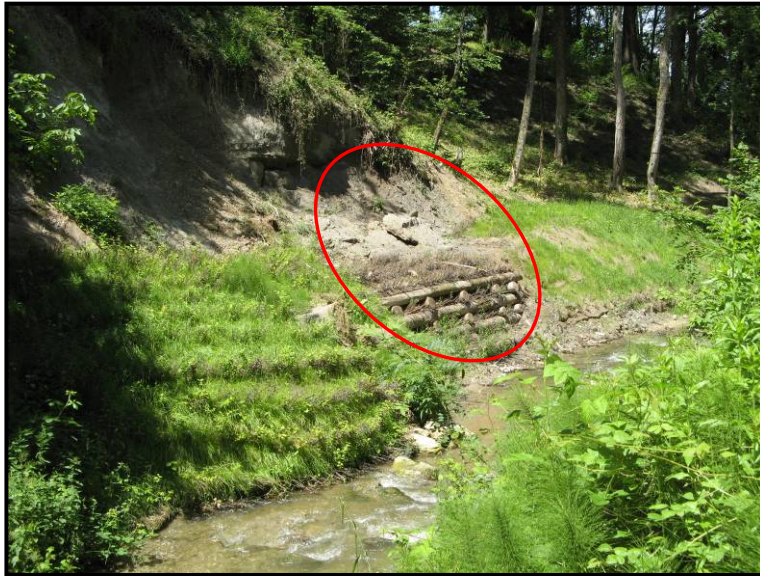
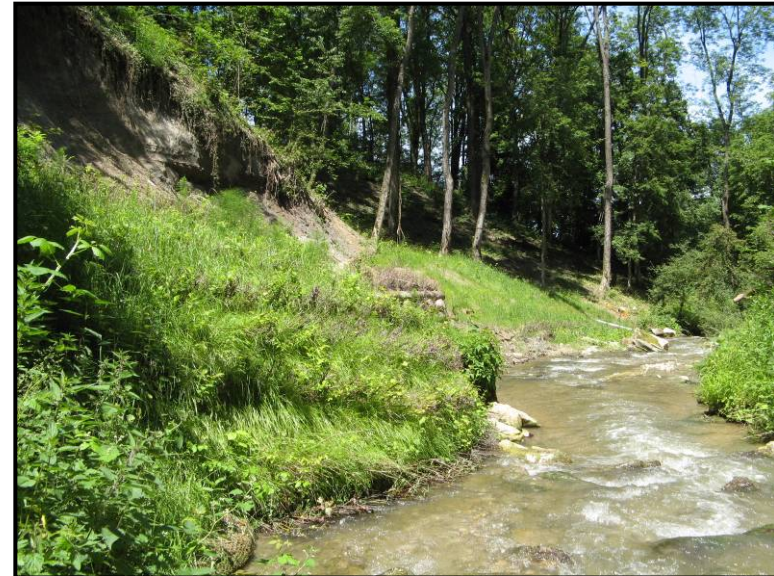
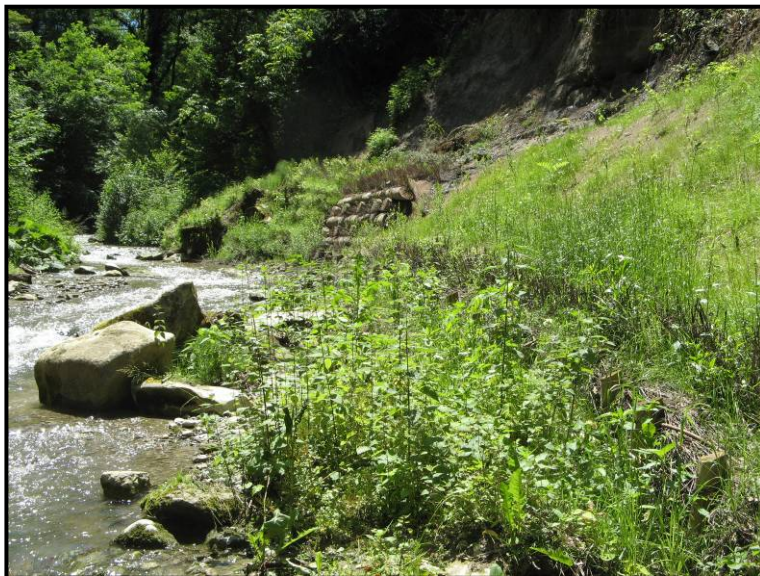
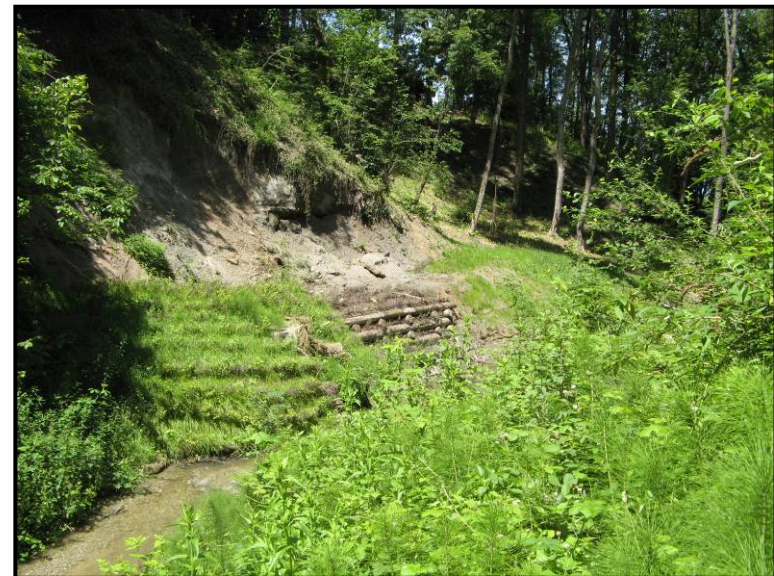
Photographies après travaux

⇒ taux de reprise des végétaux faible notamment pour les plançons de saules –
≈ 50 % (prélèvements trop précoces ? Problèmes liés à la mise en œuvre ? Matériaux présents peu favorables à la reprise (argiles) ? Lumière insuffisante sur ce secteur en raison de la configuration « encaissée » du ruisseau ?)

⇒ renforcement des plantations par bouturages complémentaires à l'hiver 2012/2013
– garantie de reprise des végétaux **sur 3 années !!!**
