Technique de génie végétal applicables en rivières de montagne

## Les ouvrages bois: des techniques à développer

Journée technique d'information et d'échanges

Intervention de Damien ROMAN , responsable  
national du produit ouvrage bois à l'ONF

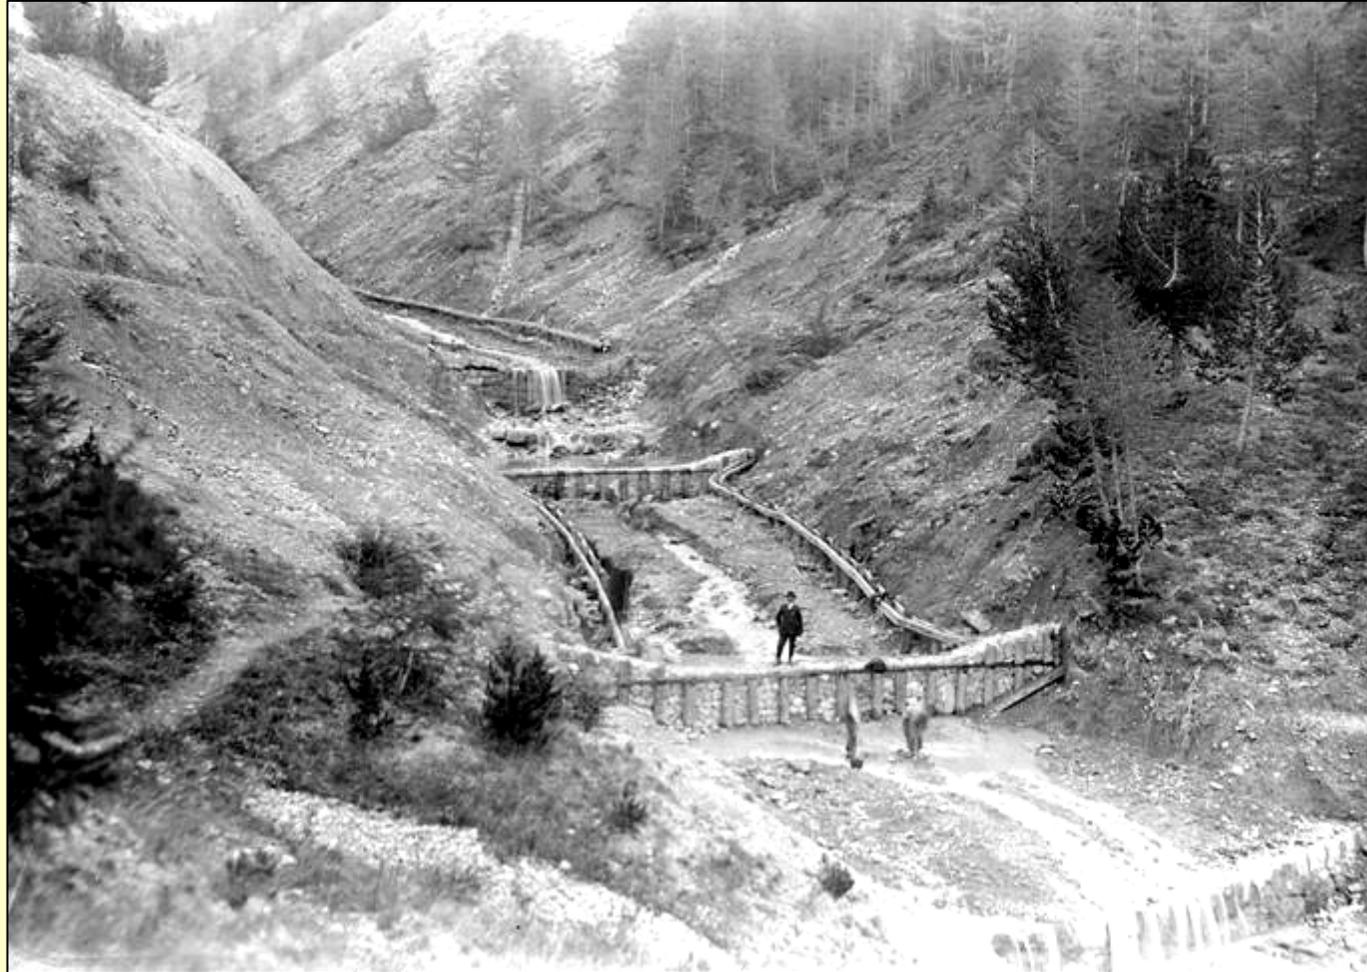
SD de Vars - torrent du Chagnon -barrages en pilotis - 1910

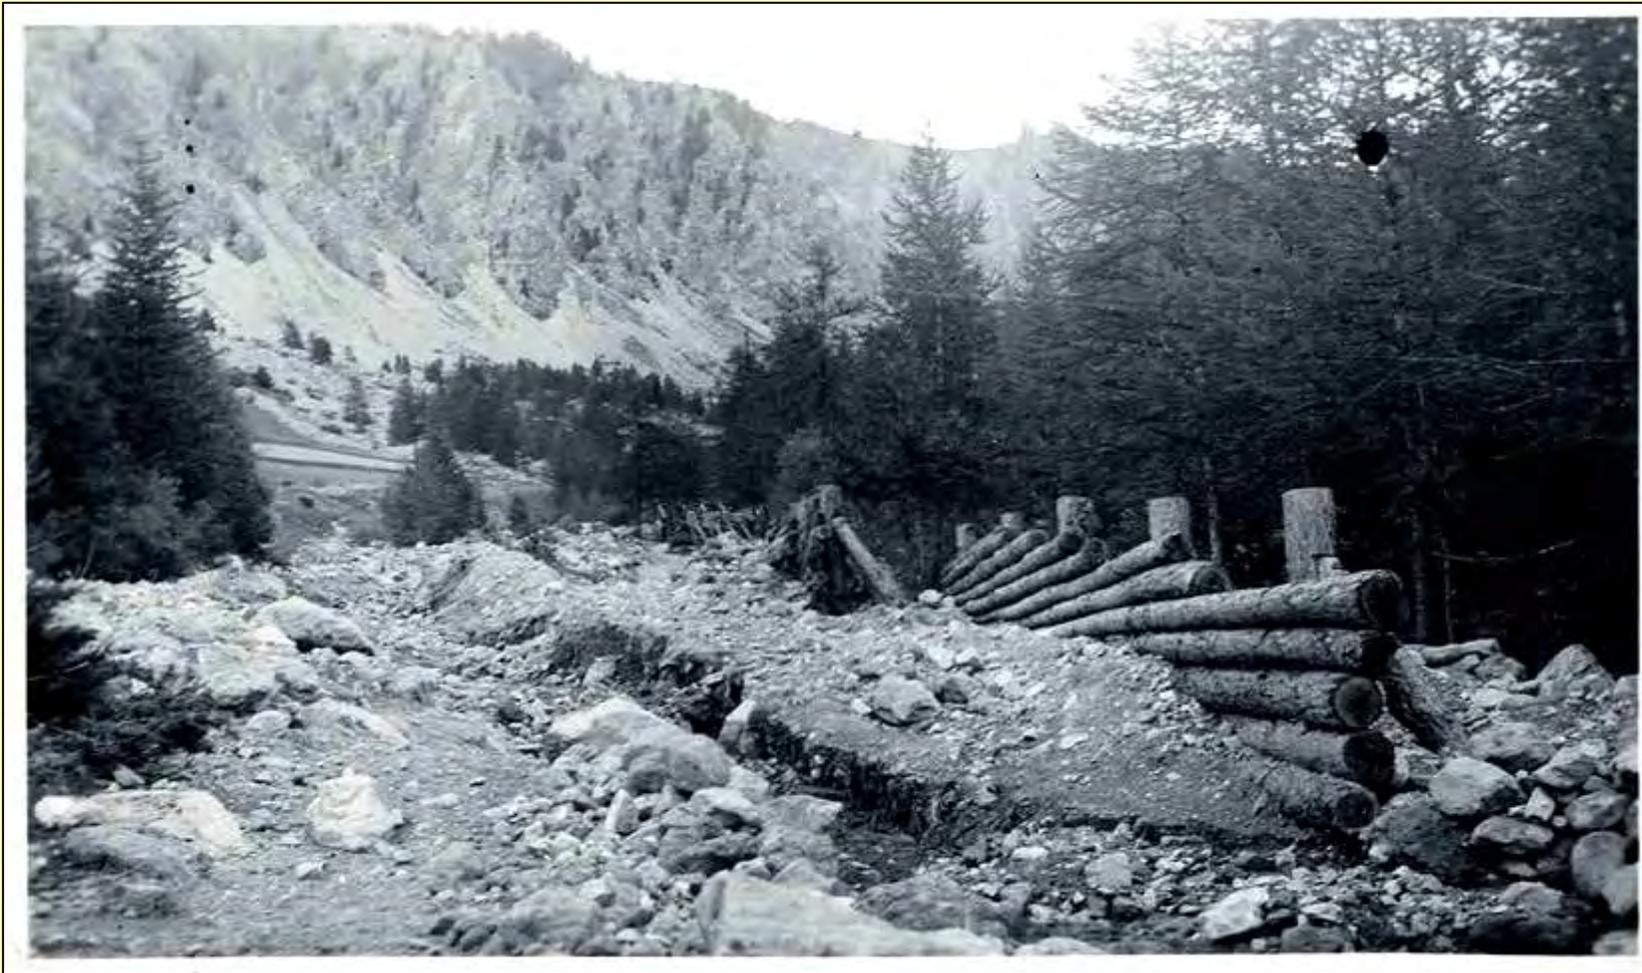
SD d'Arvieux - torrent du Rivet - épi palissade -1938

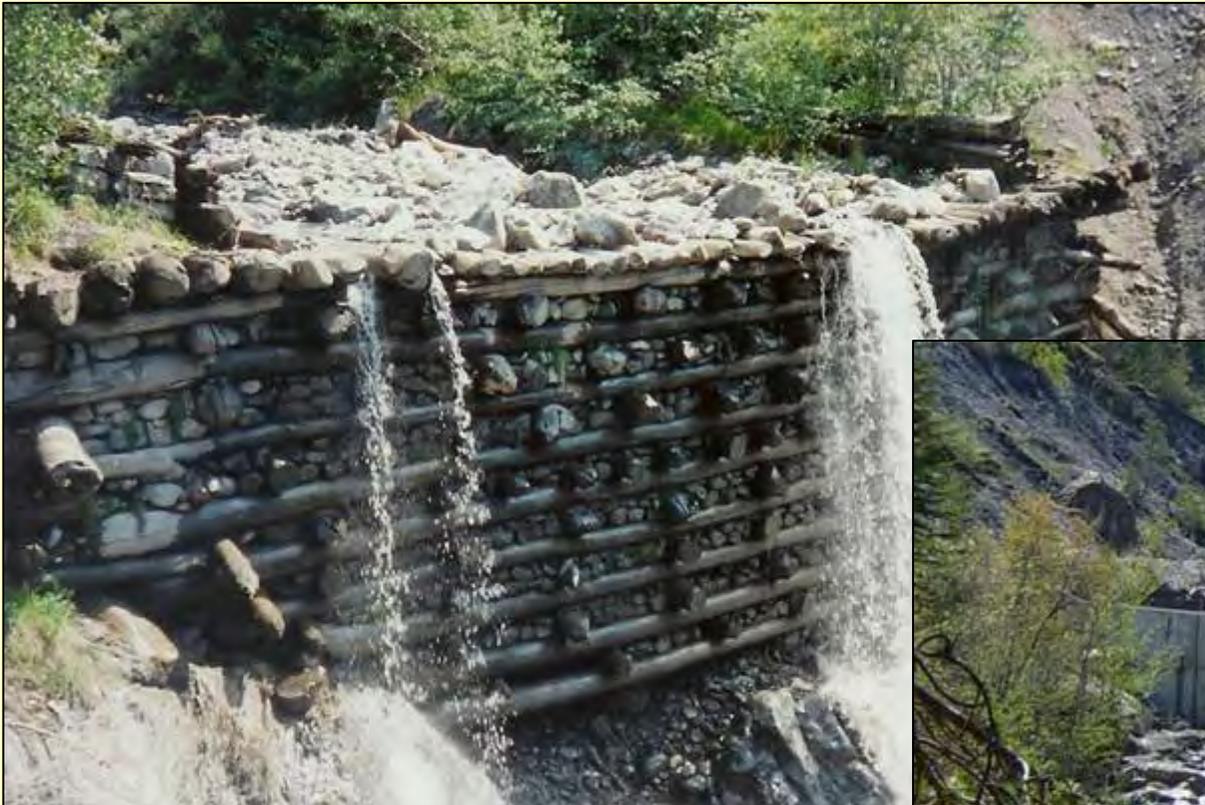
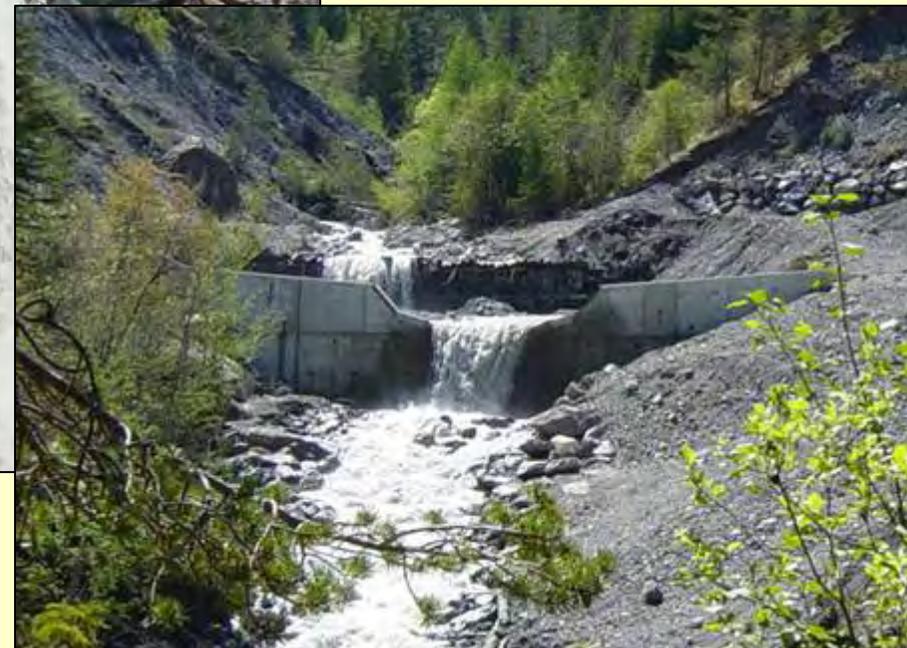
Commune de Crots - torrent de l'Infernet -  
barrage de l'ASA du canal des Rigues

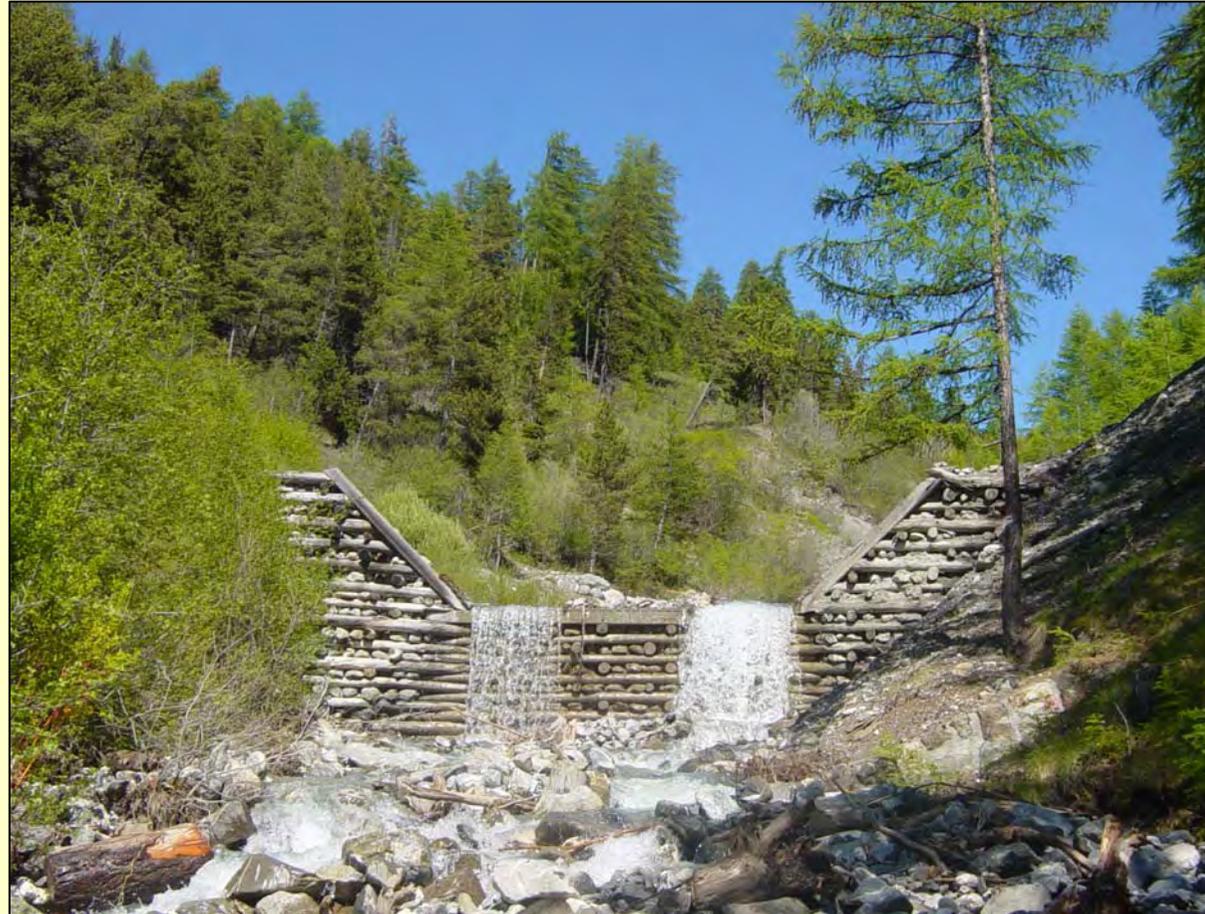
SD Vars - Torrent du Chagnon - Barrage Poncet construit en 1963 - photo du 19/06/2008

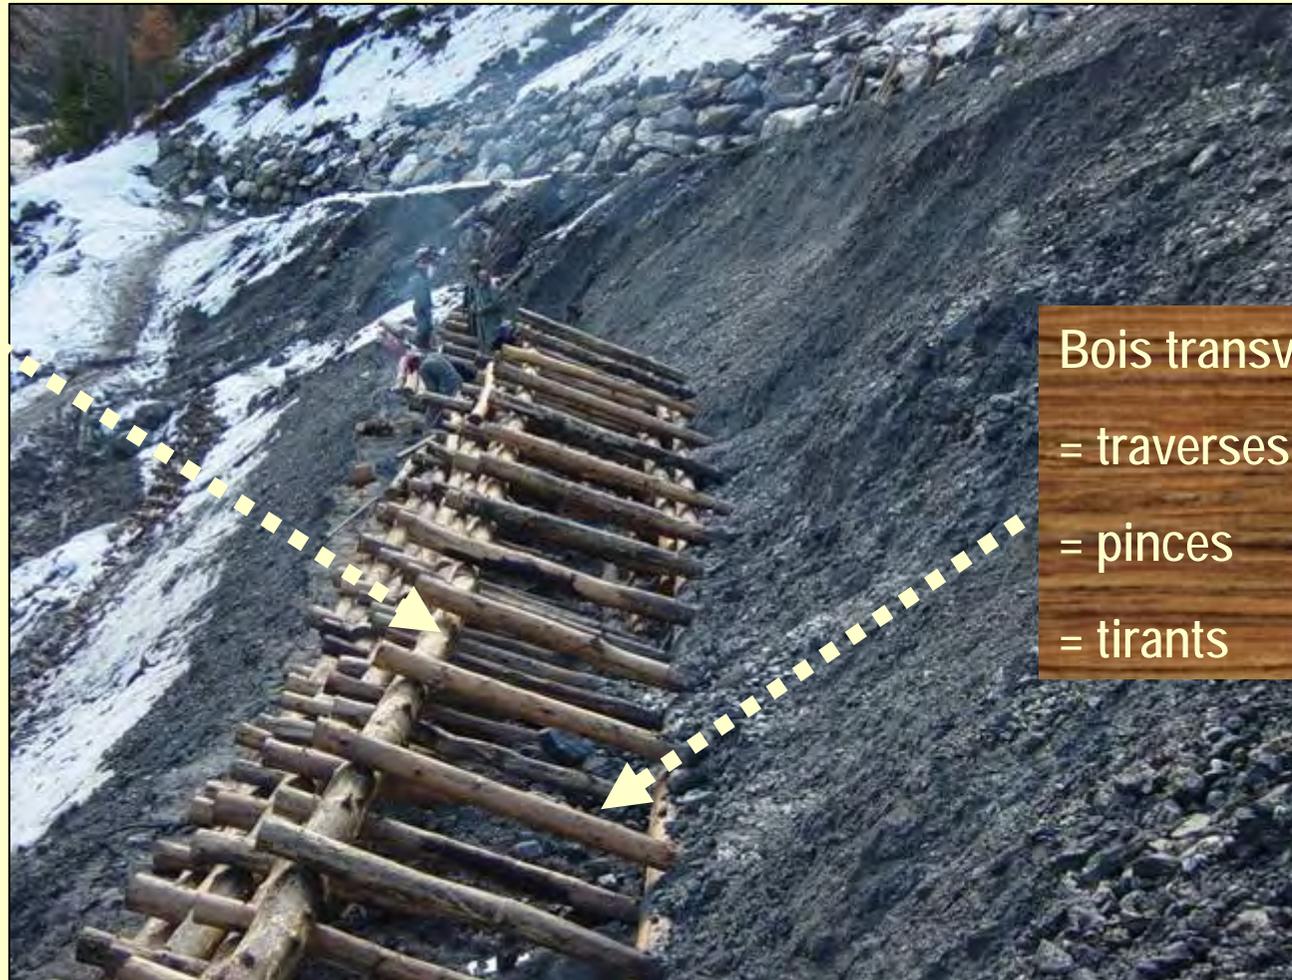
## Les ouvrages de correction torrentielle et de soutènement : vocabulaire

Bois  
longitudinaux  
= longerons  
= longrines

Bois transversaux  
= traverses  
= pincés  
= tirants

SD Crots -site de l'Infernet - photo 17/11/2003

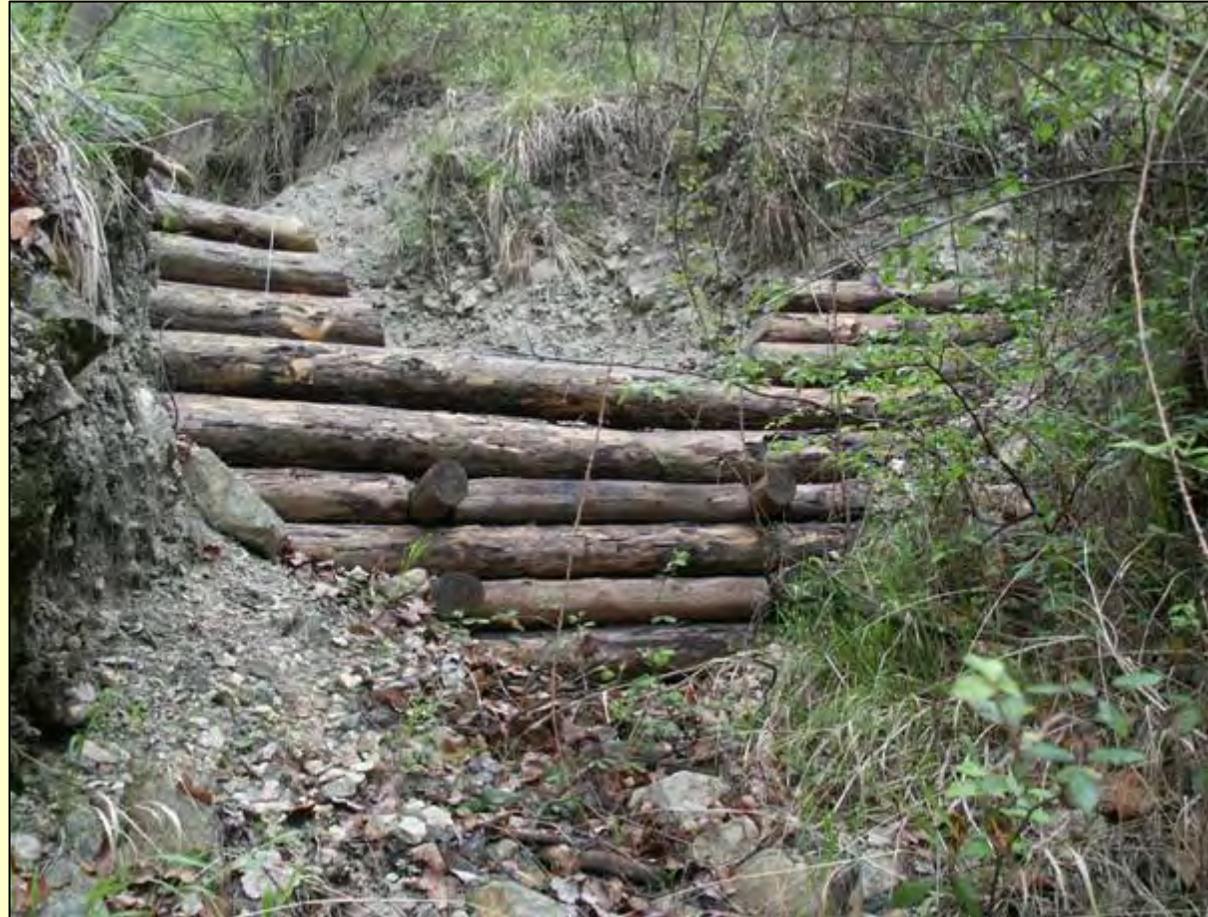
## Seuil à simple paroi

Castillon - Alpes-Maritime - 10/05/05

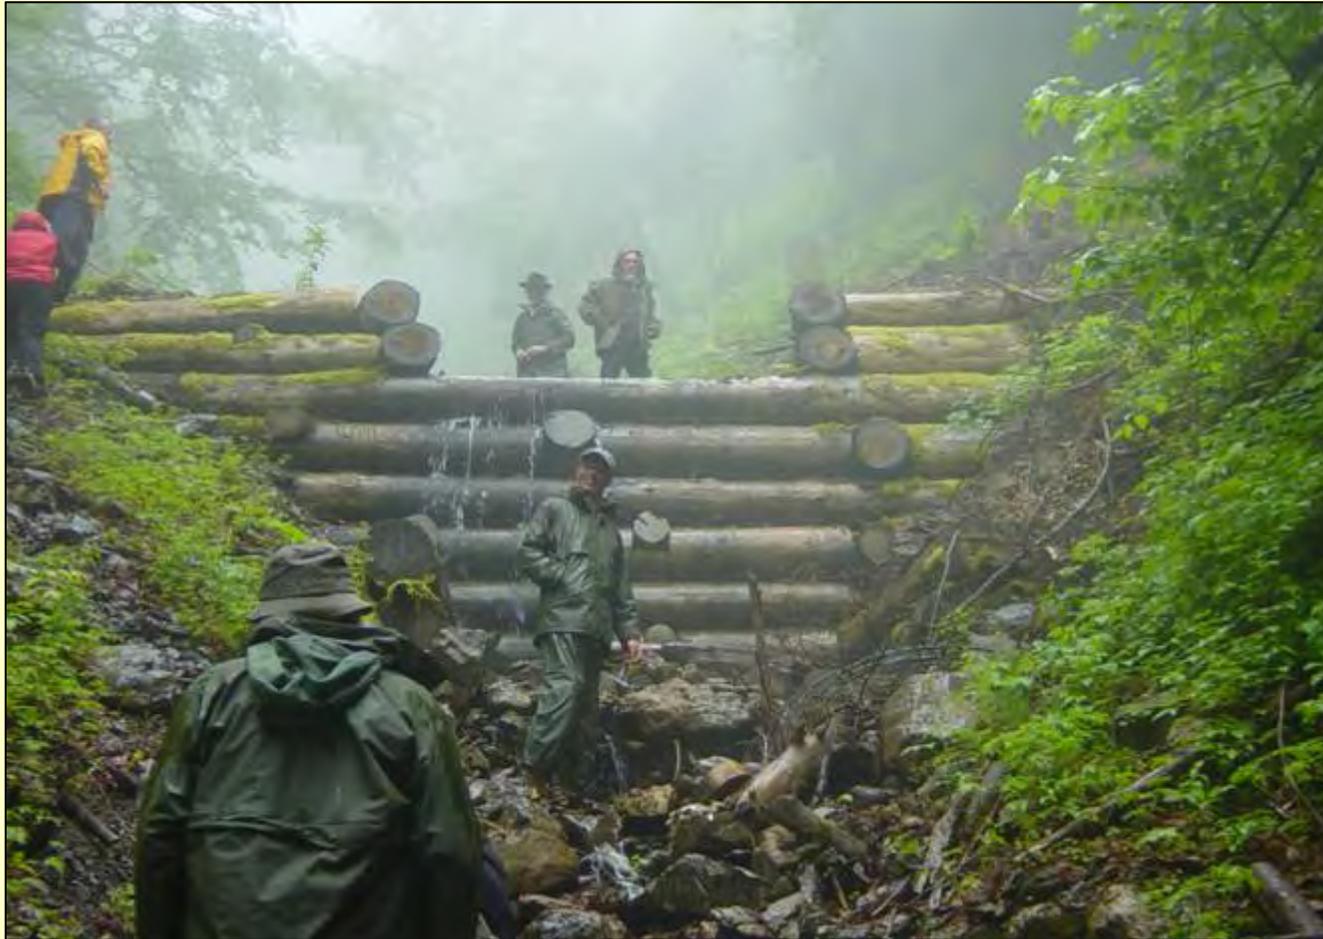
## Seuil à simple paroi à tirant

MONTHEZ - Nant de Choex Suisse - 04/06/2008

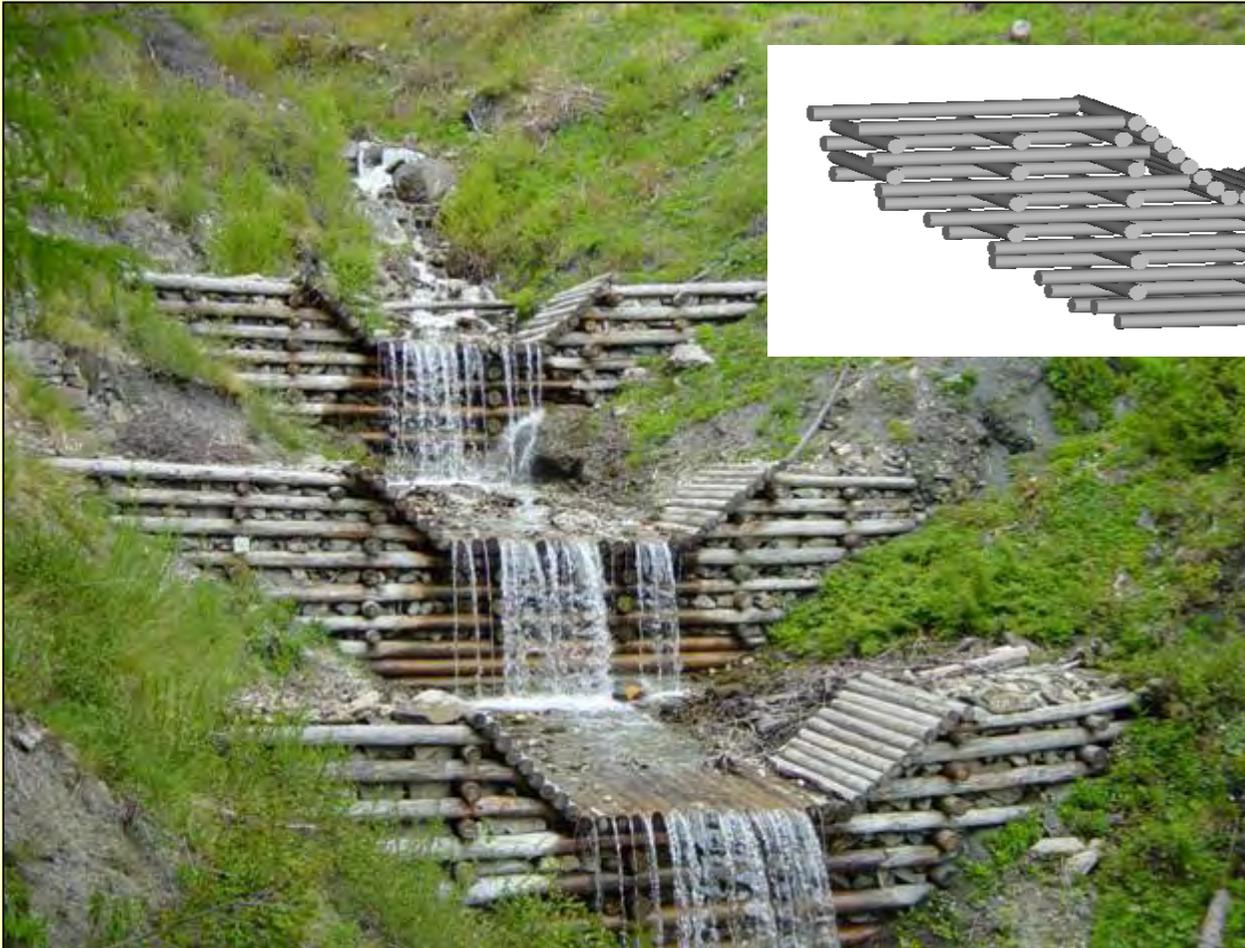
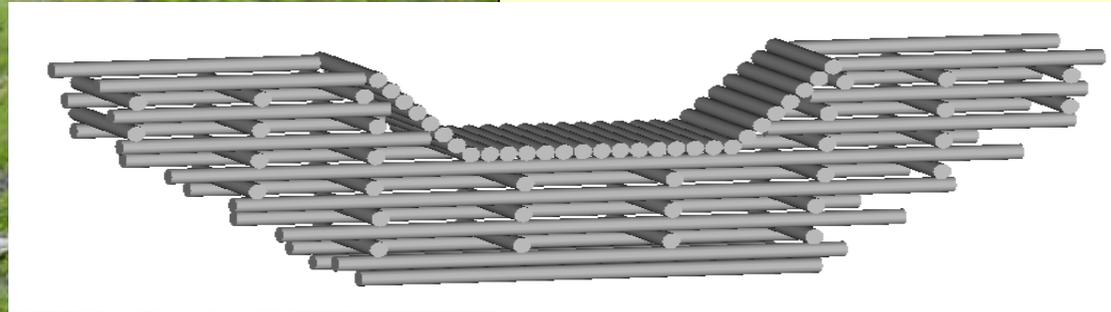
## Seuil à double paroi

SD Monetier les Bains - torrent de Saint Joseph - photo 23/05/2003

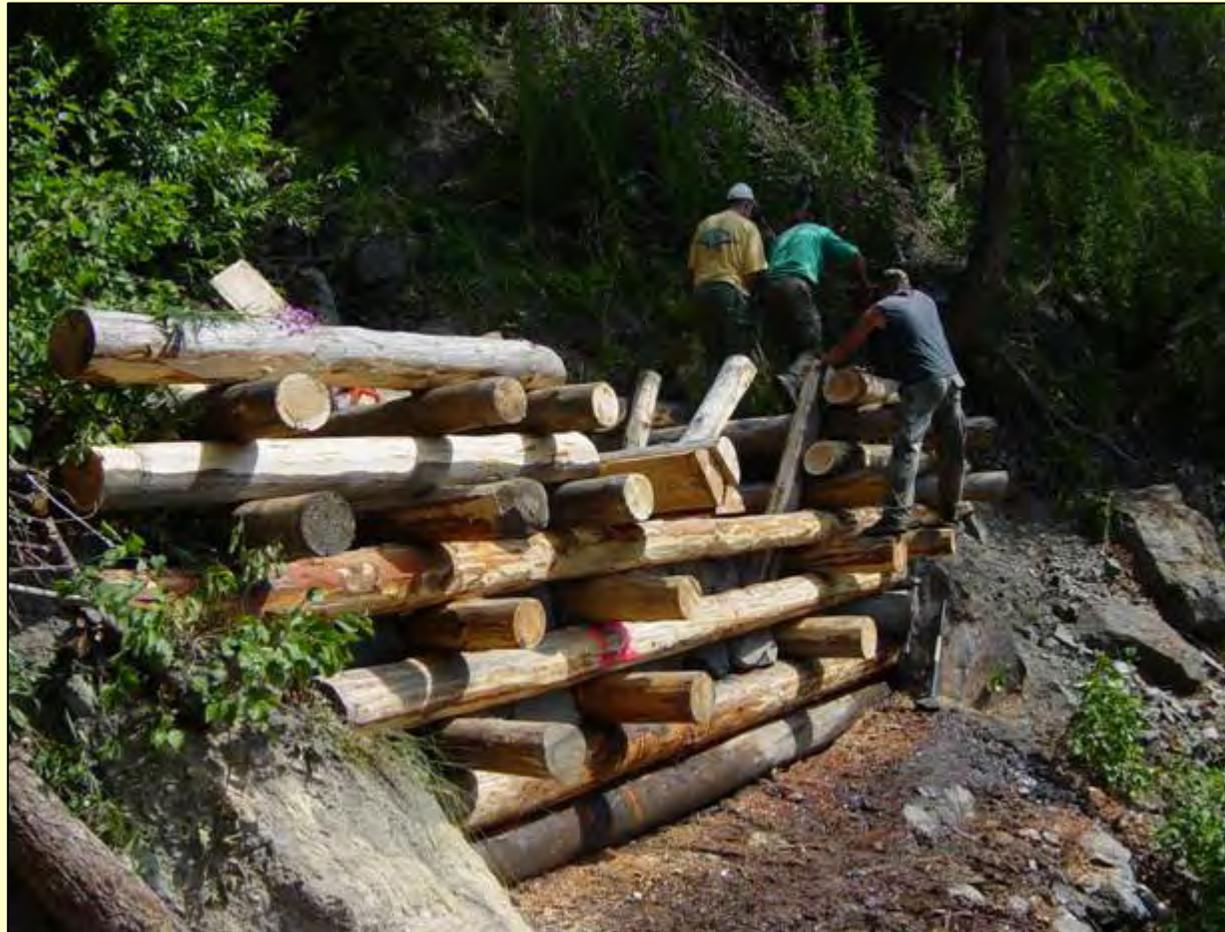
## Barrage à double paroi - ailes incorporées

SD Monetier les Bains - Torrent de Saint Joseph -photo 2004

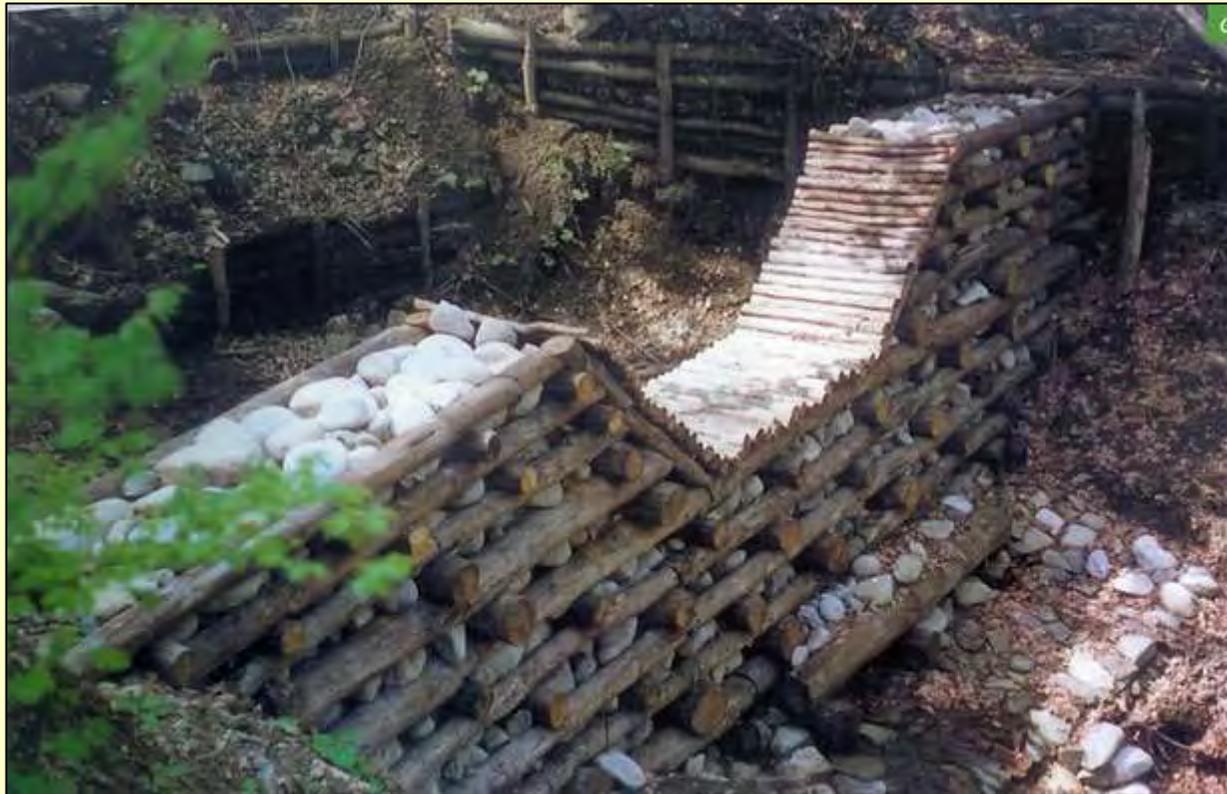
## Barrage à double paroi cuvette en rondin de bois

Commune di Chiesa Pesio (CN)

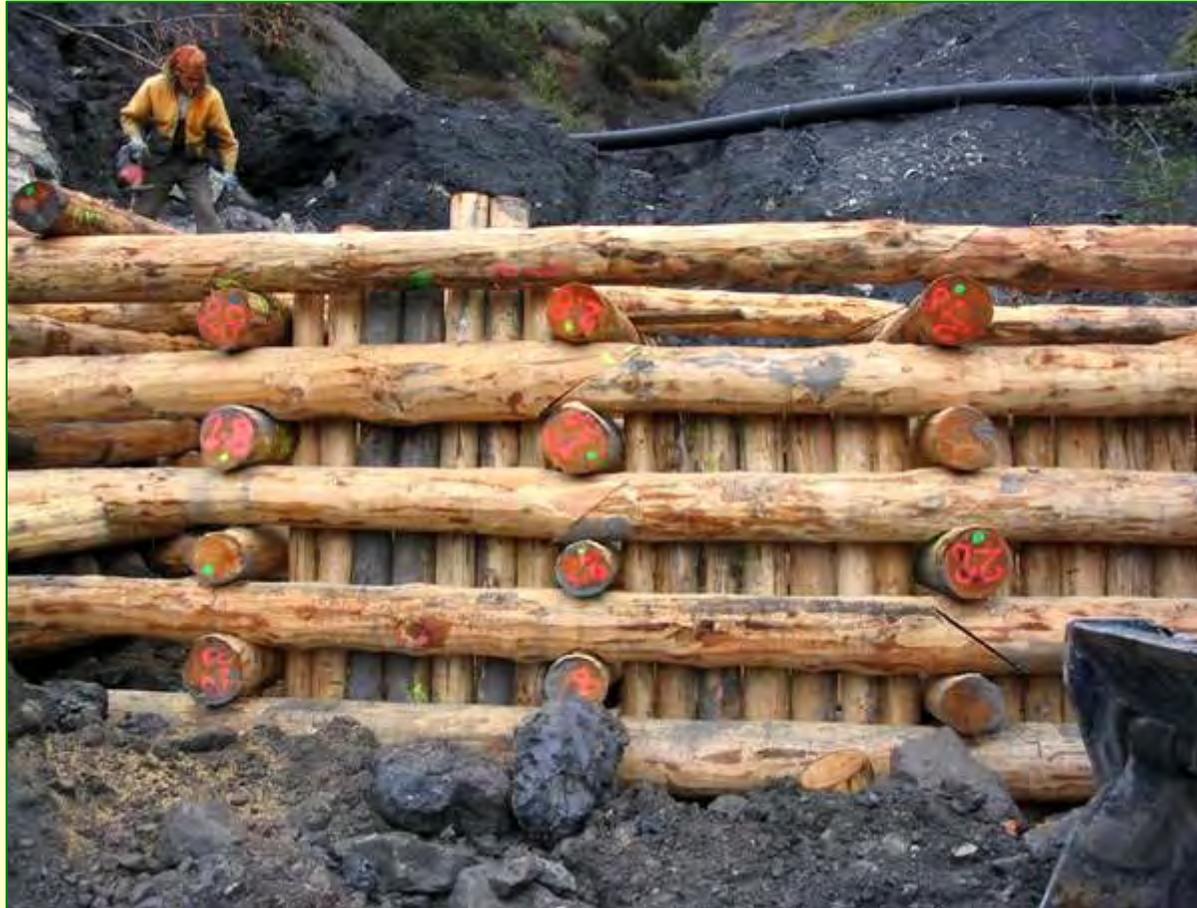
## Barrage à double paroi - voile en rondin

Uvernet (04)

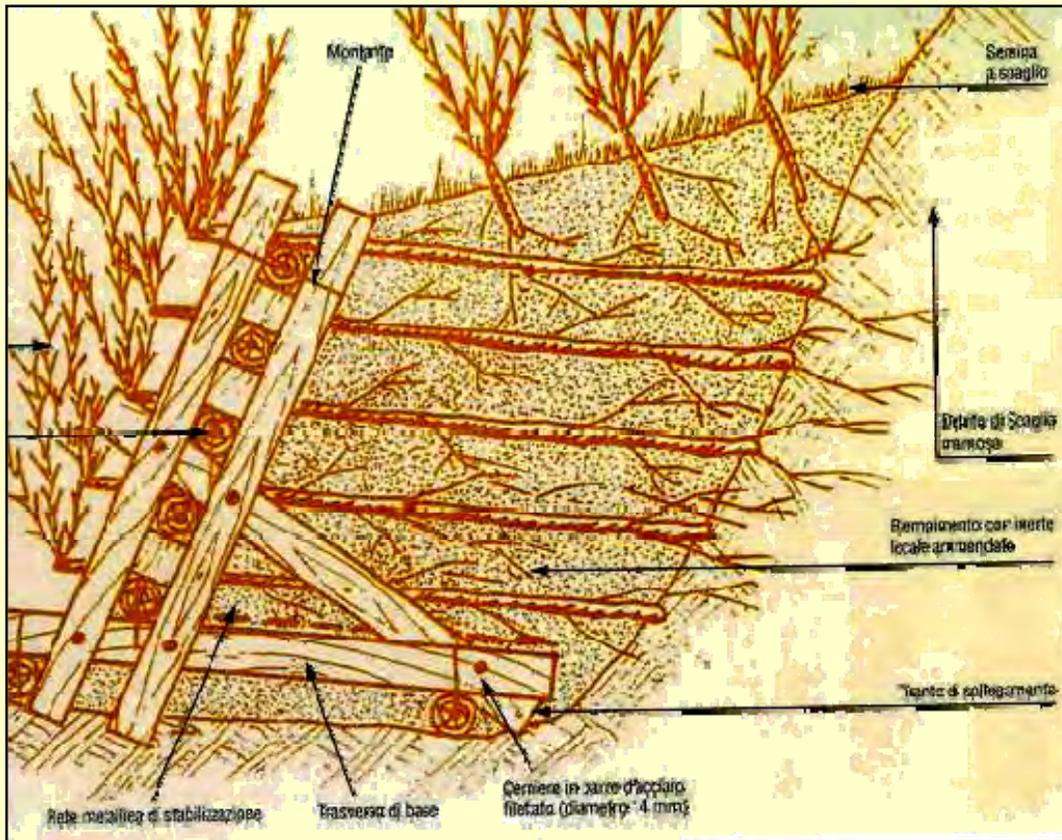
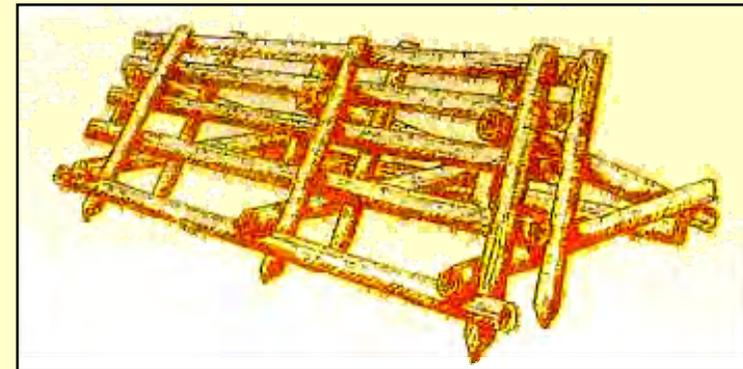
## Les ouvrages à simple paroi auto-stables

Journal ACER (Italie) 1/2001

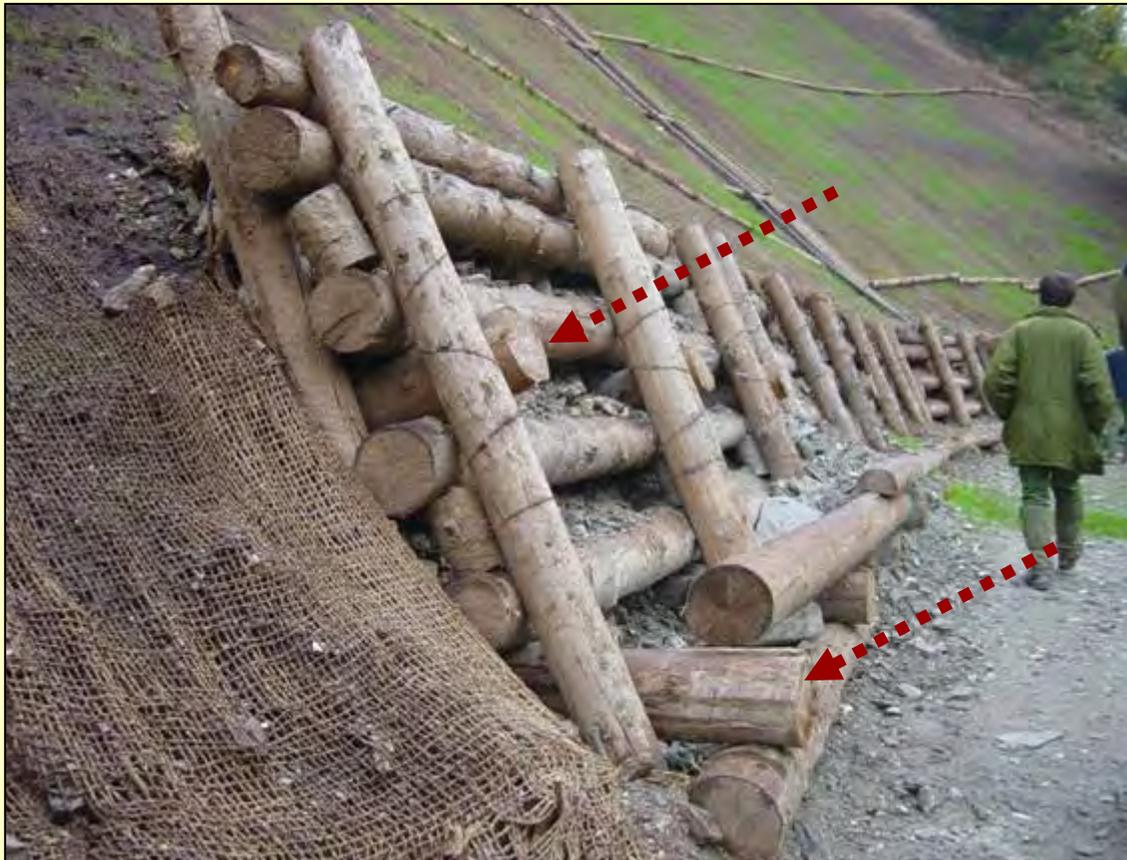
## Les ouvrages à simple paroi auto-stables

Hauteur : 2 m

Tirant horizontal : 3,50 m

Tirant oblique : 4 m

Bardonnechia (To) - 05/10/2005

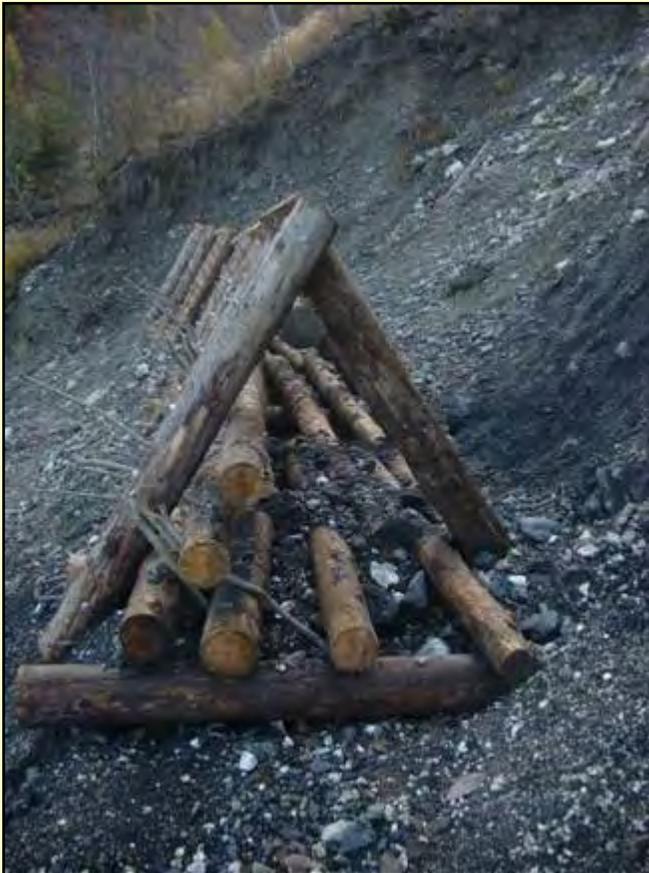
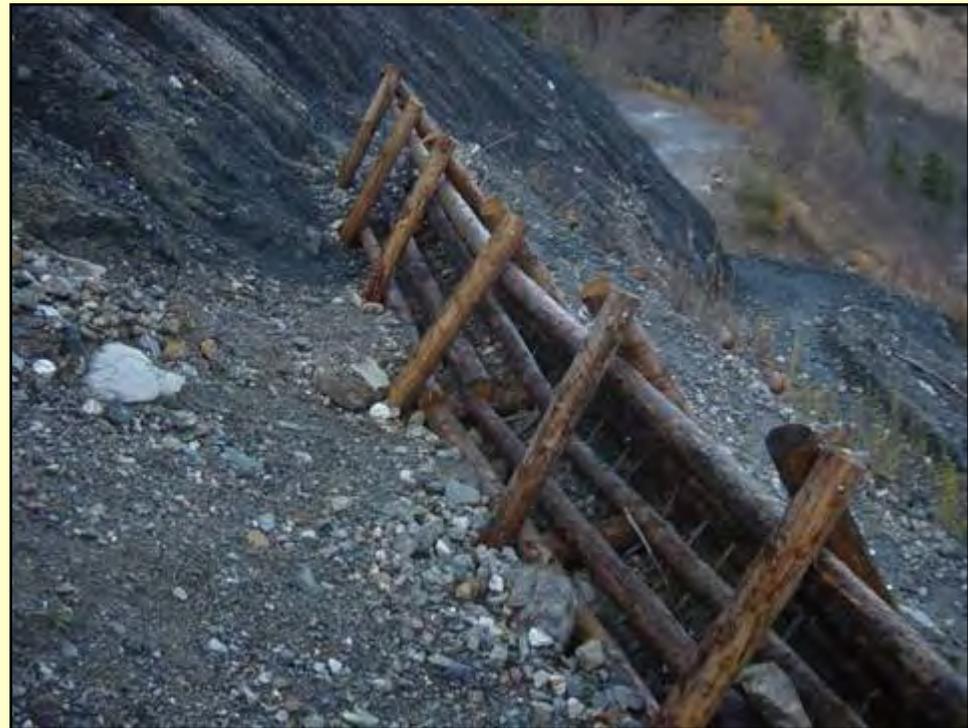
## ■ Les ouvrages à simple paroi auto-stables

Crots- Bragousse – 04/11/2009

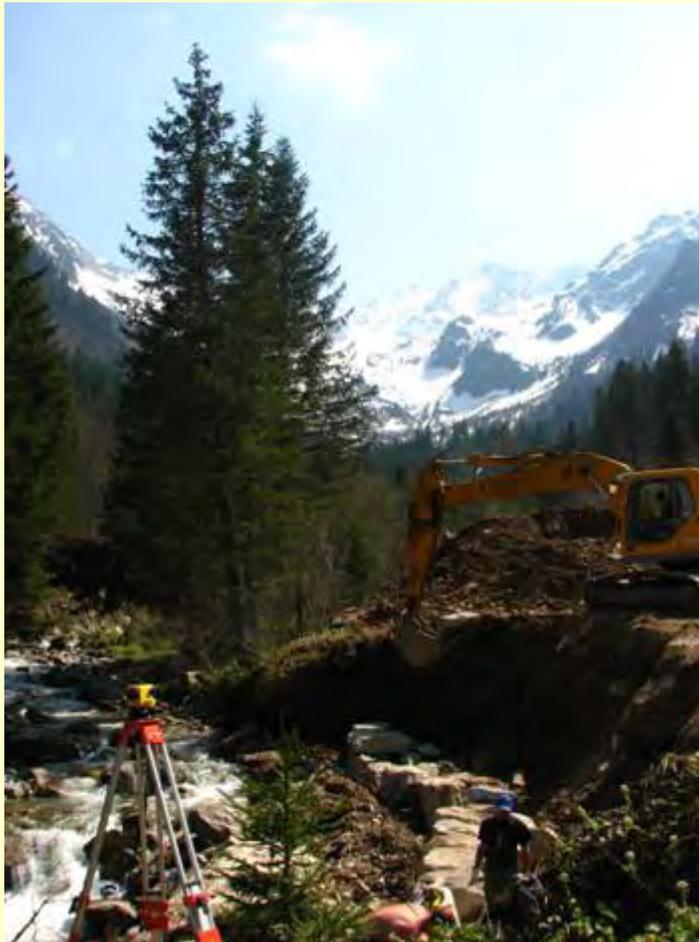
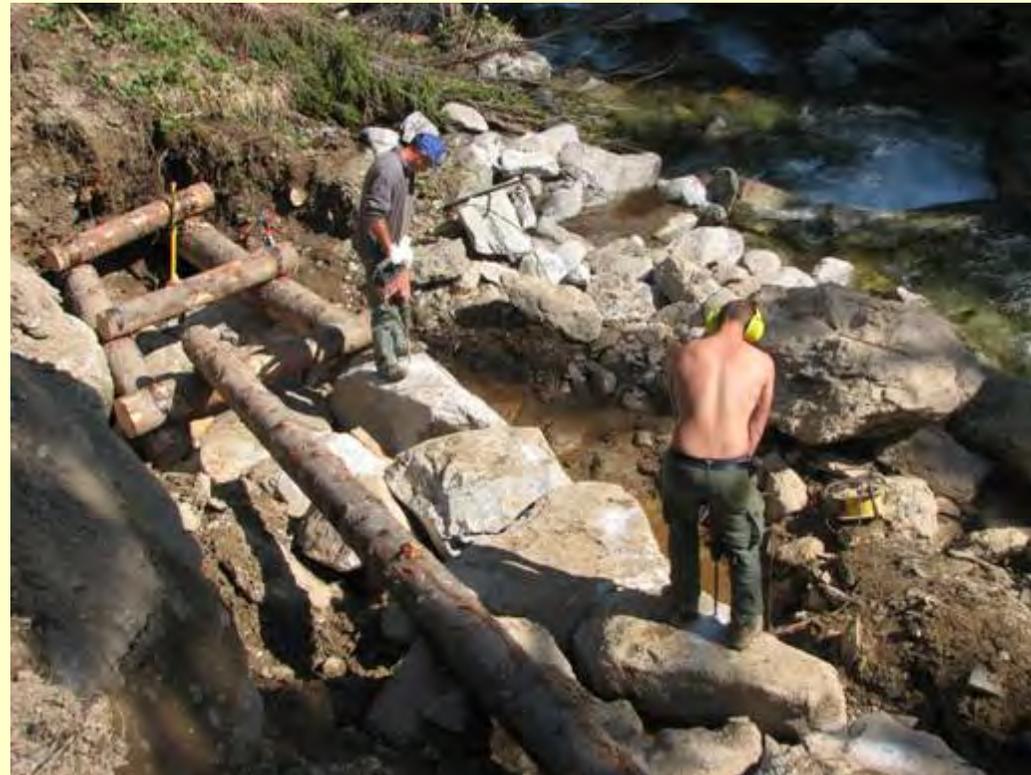
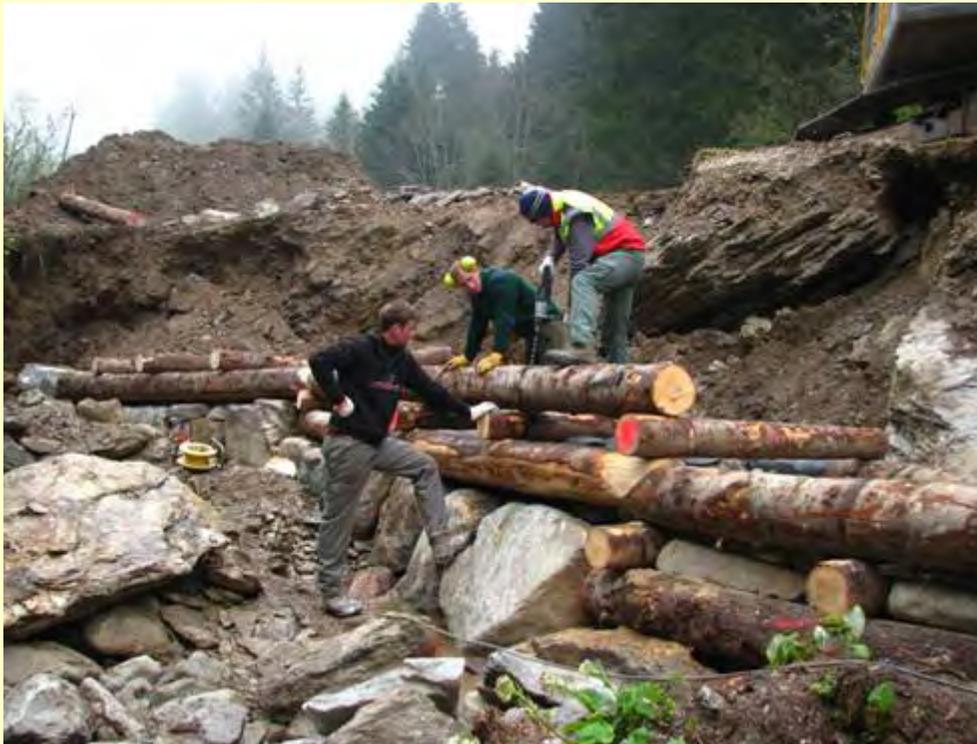
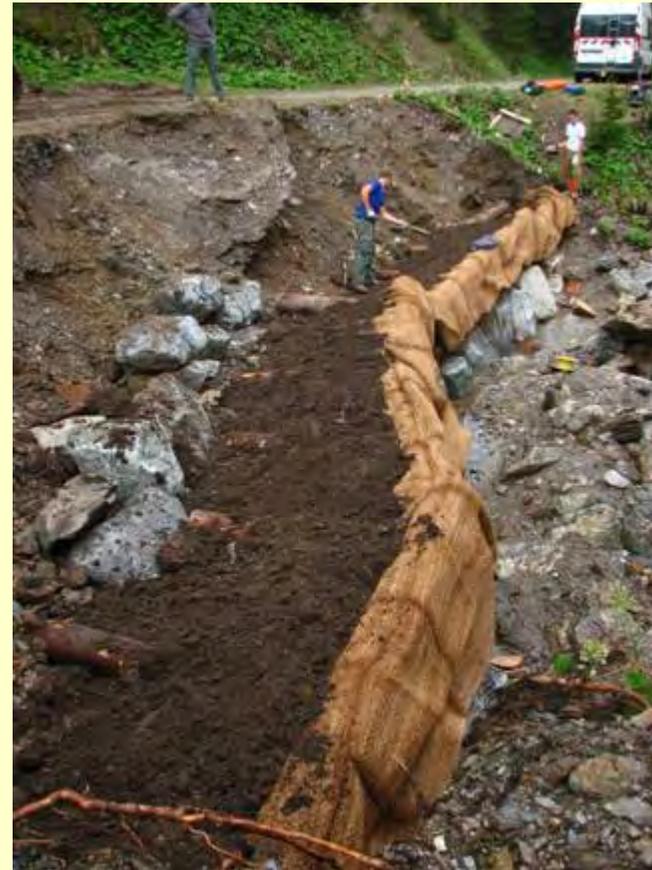
Projet interreg Géni'Alp ( FD de St Hugon) Chapelle du Bard (38)

## Caisson végétalisé de soutènement de berge

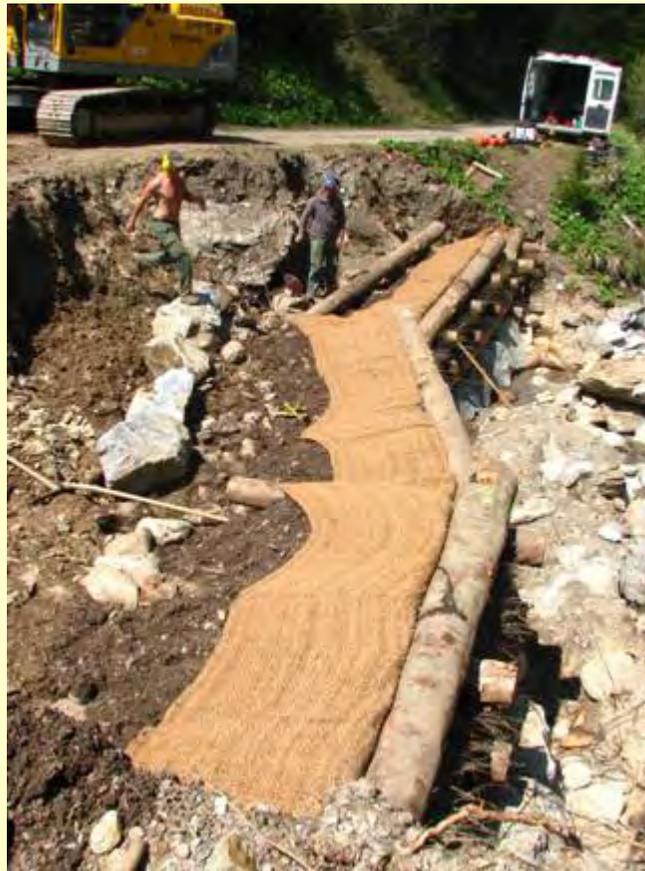
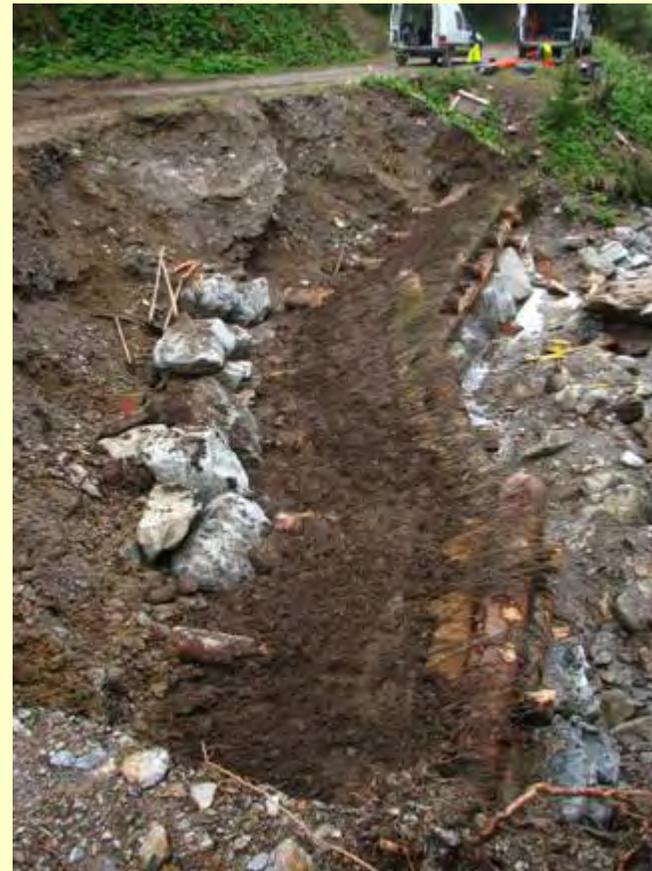
Projet interreg Géni'Alp ( FD de St Hugon) Chapelle du Bard (38)

## Caisson végétalisé de soutènement de berge

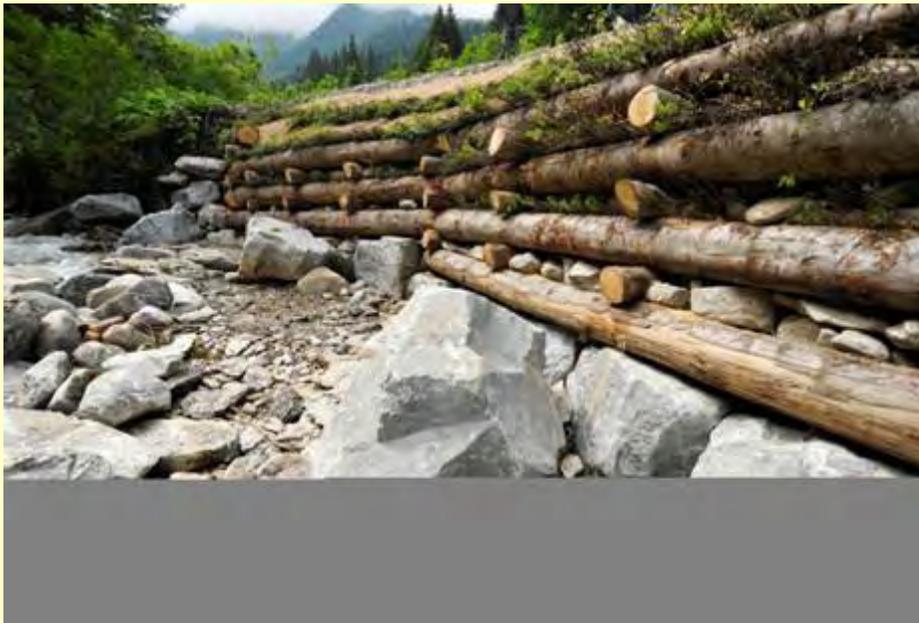
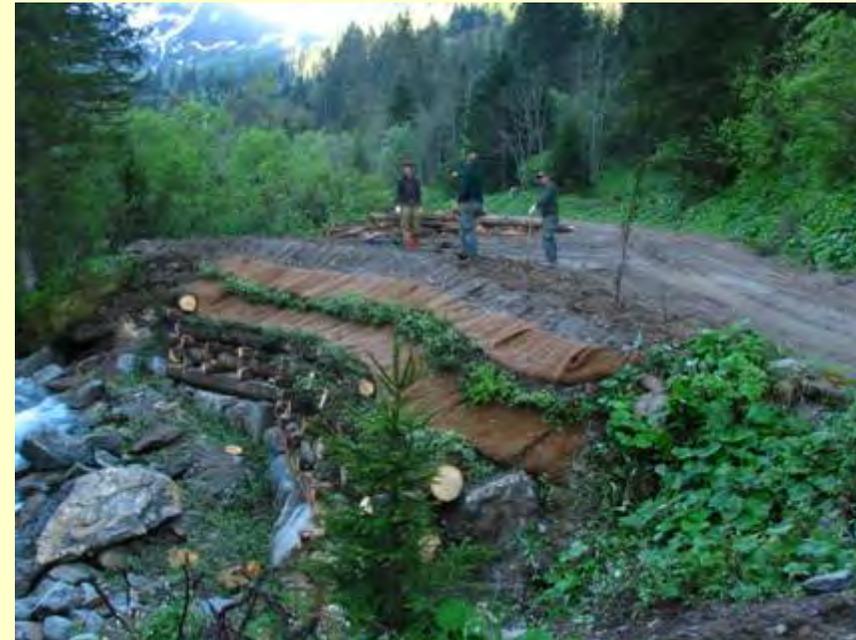
Projet interreg Géni'Alp ( FD de St Hugon) Chapelle du Bard (38)

## Caisson végétalisé de soutènement de berge
