Technique de génie végétal applicables en rivières de montagne

## Les ouvrages bois: des techniques à développer

Journée technique d'information et d'échanges

Intervention de Damien ROMAN , responsable  
national du produit ouvrage bois à l'ONF

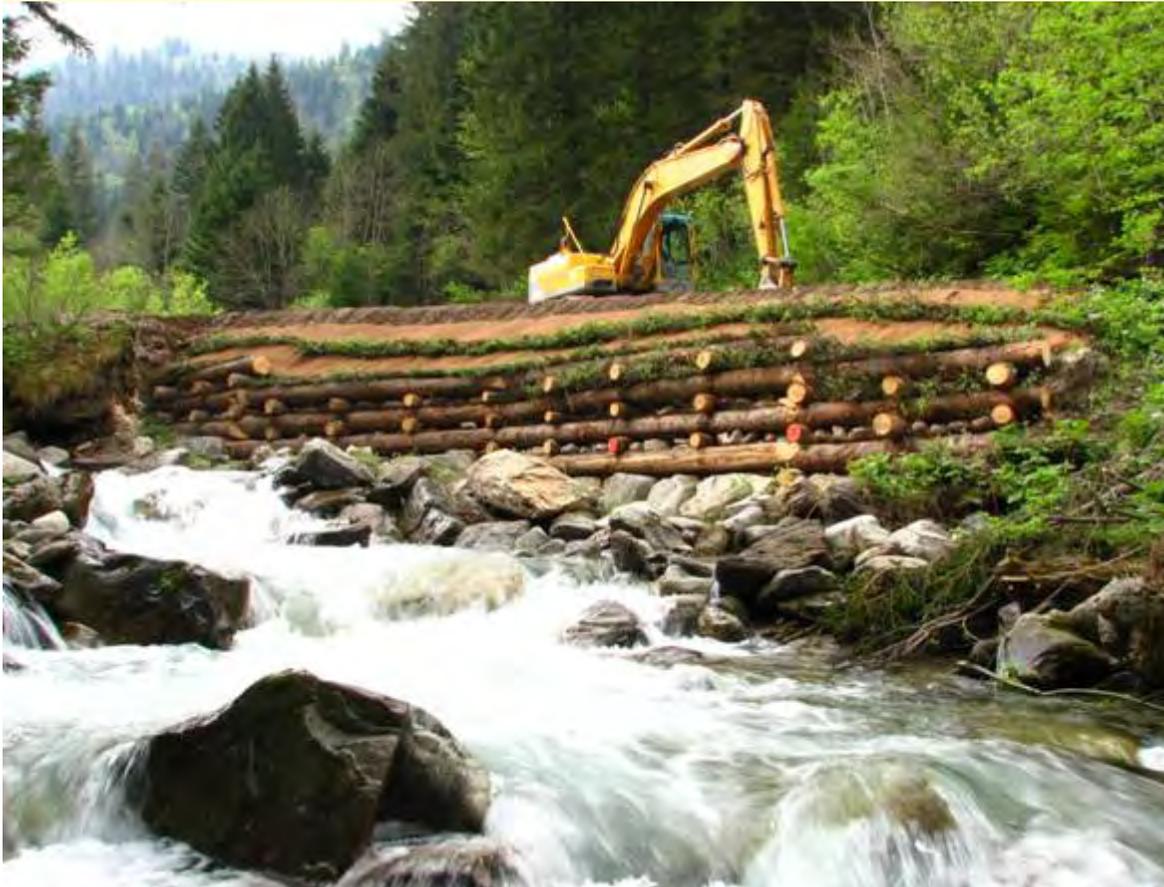
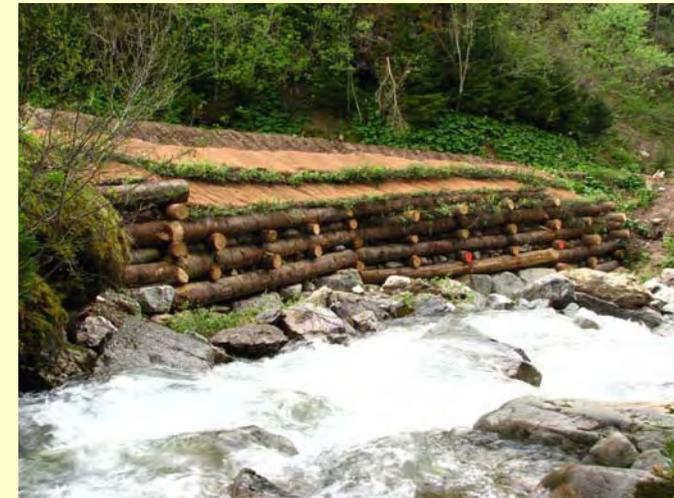
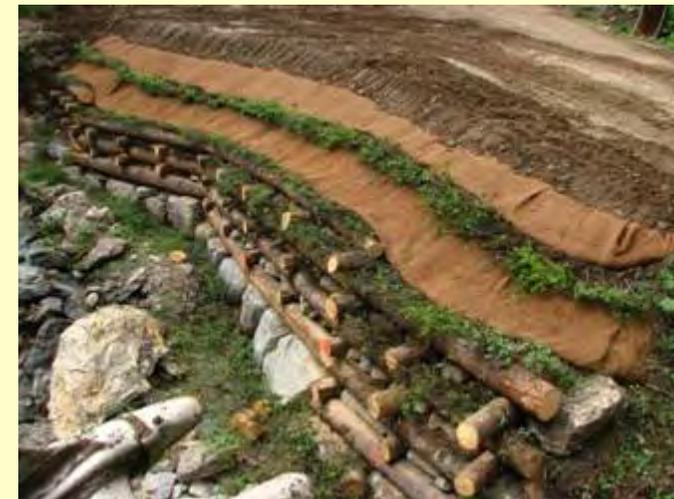
Projet interreg Géni'Alp ( FD de St Hugon) Chapelle du Bard (38)

## Caisson végétalisé de soutènement de berge

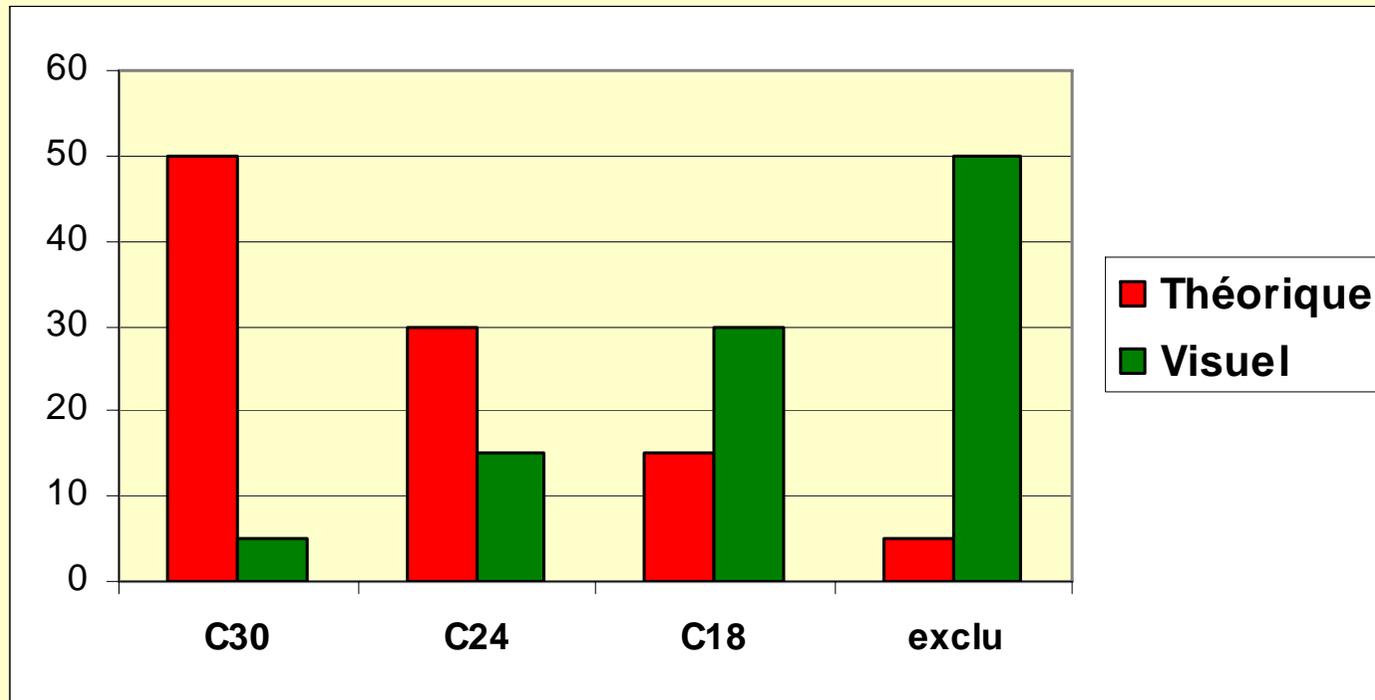
## Le matériau bois - résistance

Pas de machine certifiée en France aujourd'hui

Classement visuel très pessimiste, très dégradant par rapport aux performances mécaniques réelles

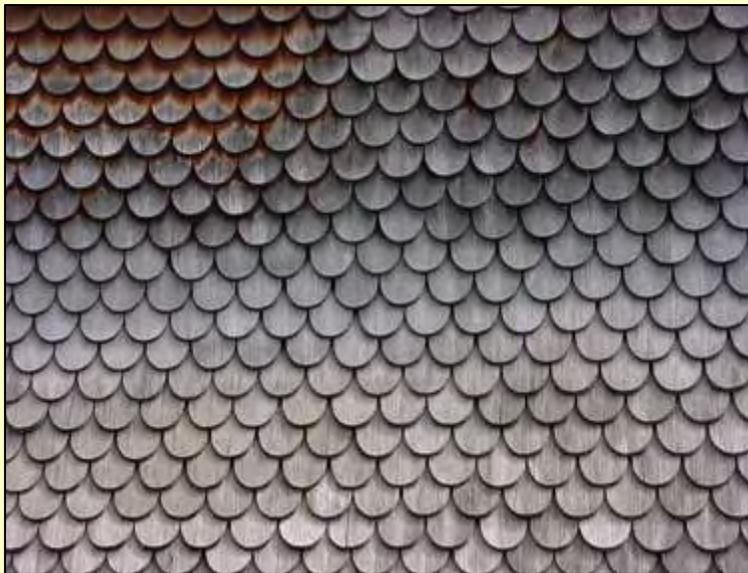
**Risque d'attaque de champignons si :**  
**20% < Humidité du bois < 80%**

*Pas assez d'eau*

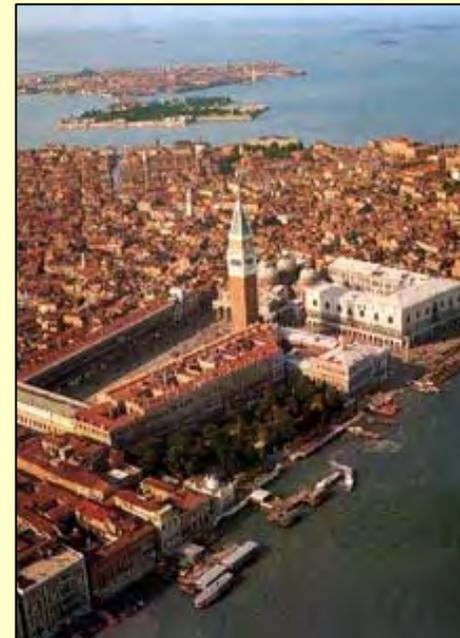
*Pas assez d'oxygène*

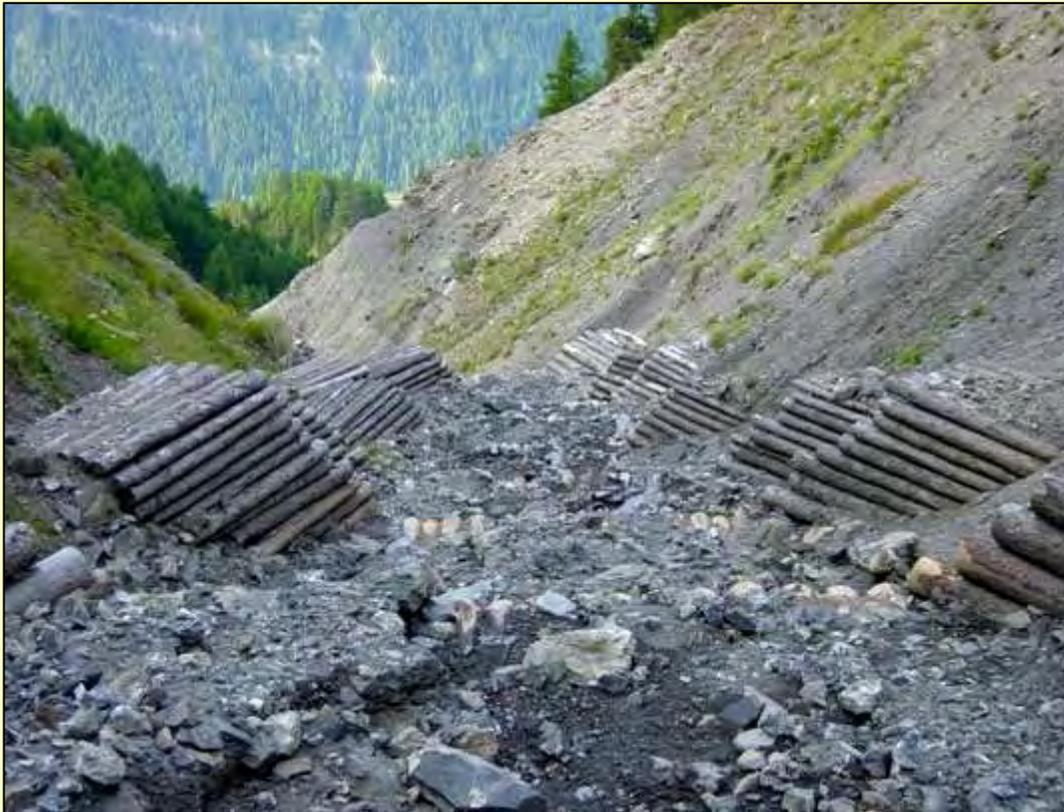
SD Orcières - Le Merdarel - photo 10/08/05

L'écorçage des troncs ?	
Avantages	Inconvénients
Amélioration de la précision des assemblages	Augmentation de la quantité de travail
Réduit les infestations par les insectes et les champignons	Augmentation du prix de l'ouvrage
Esthétique (subjectif)	Augmentation de l'insécurité au travail, car les troncs sont plus difficilement manipulables

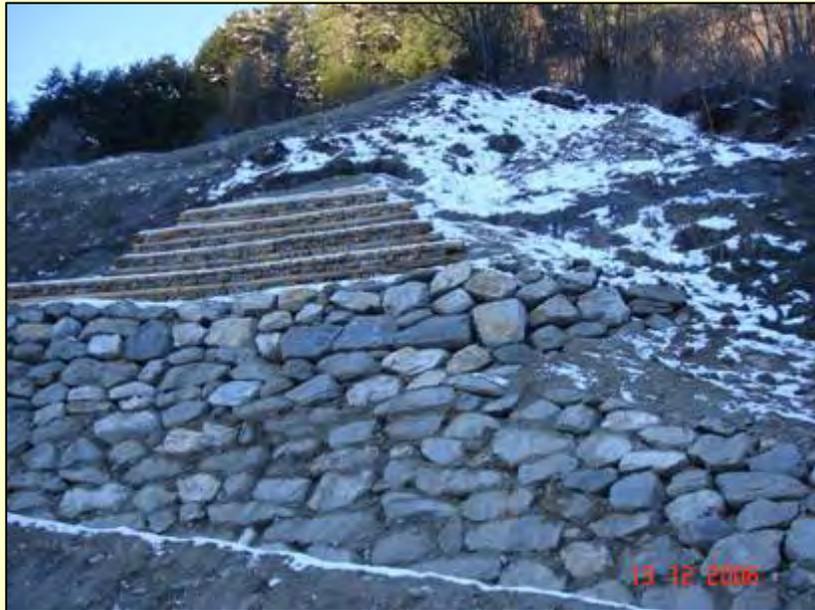
Ouvrage en mélèze - Champagny (73)

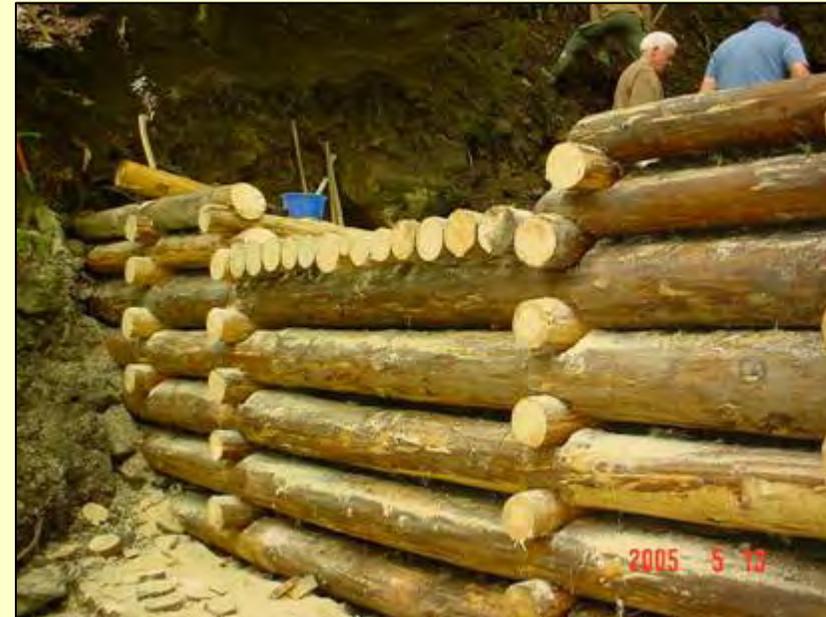
Ouvrage en épicéa - SD Sierre de Luchon (09)

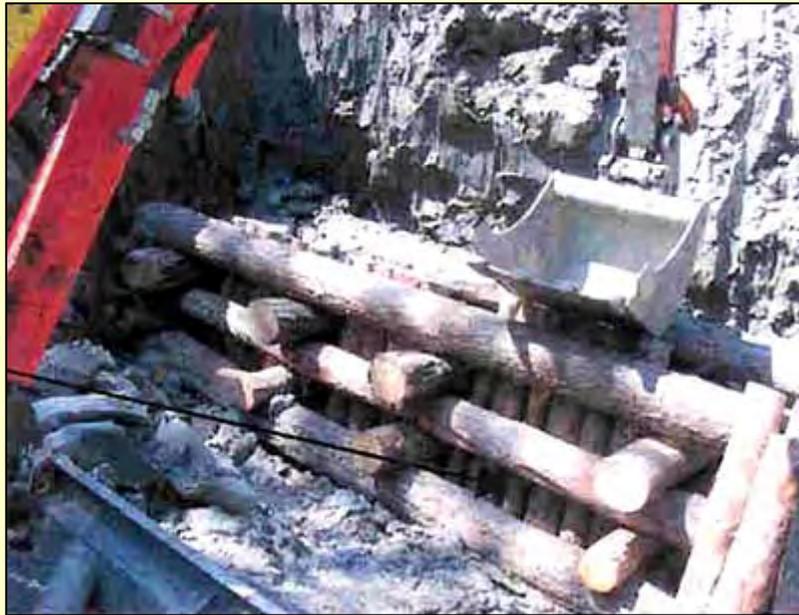
Ouvrage en pin noir - SD Sinard (38)

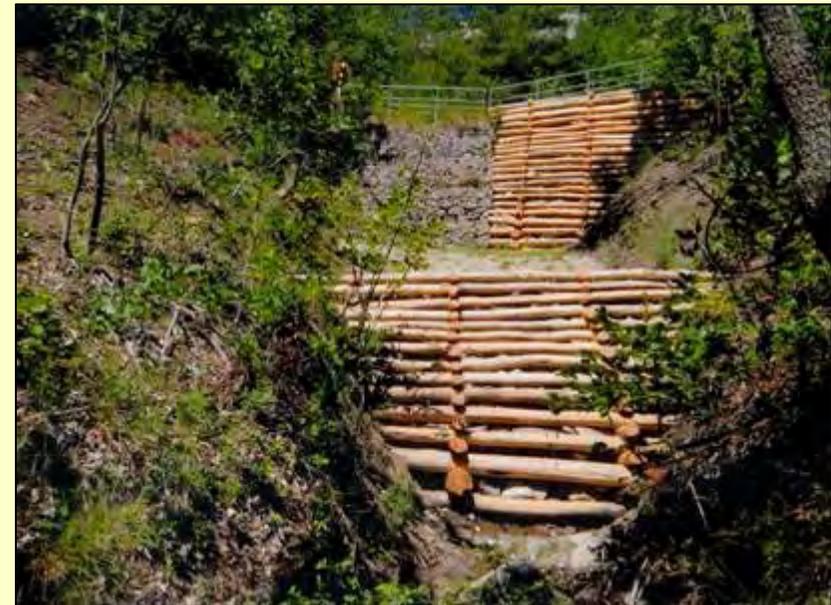
Ouvrage en robinier - Gap (05)

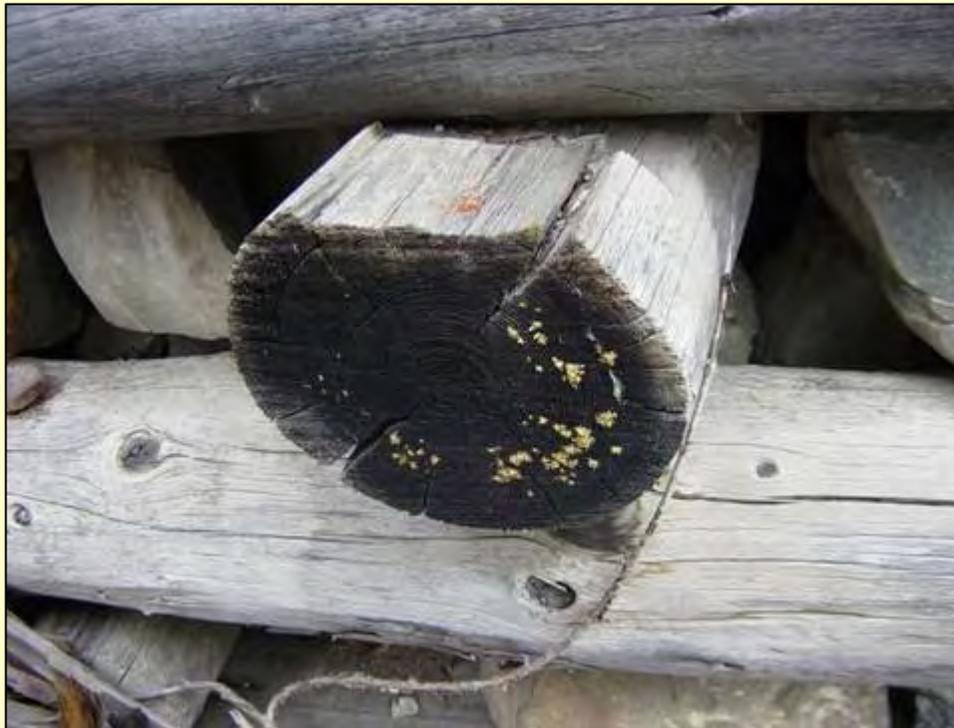
## Les conditions à l'emplacement de l'ouvrage

Attaque par les champignons

- température
- humidité de l'air
- précipitation
- rayonnement du soleil

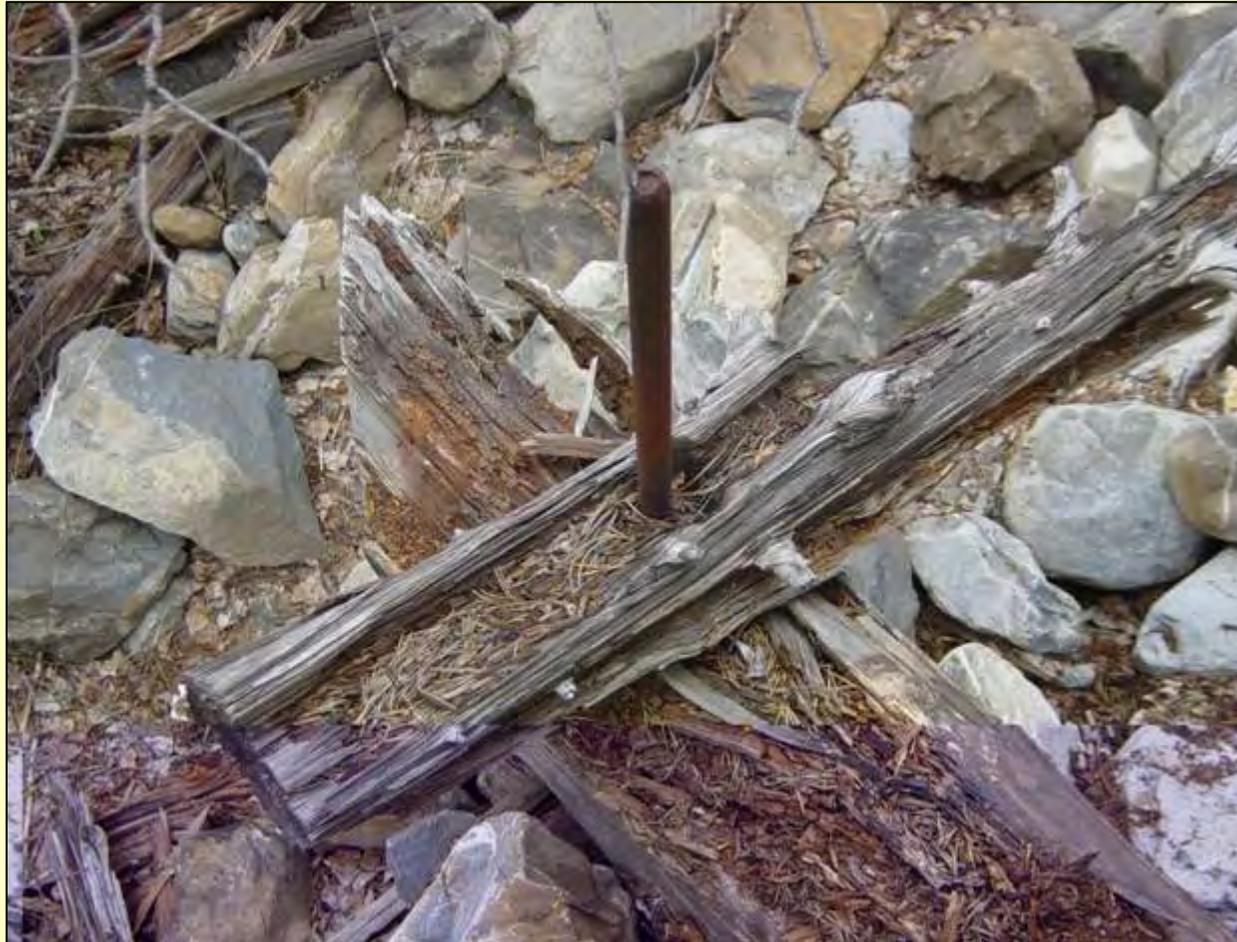
Gabions bois sous la route départementale de Crévoux construits en 1954 - photo 12/05/05

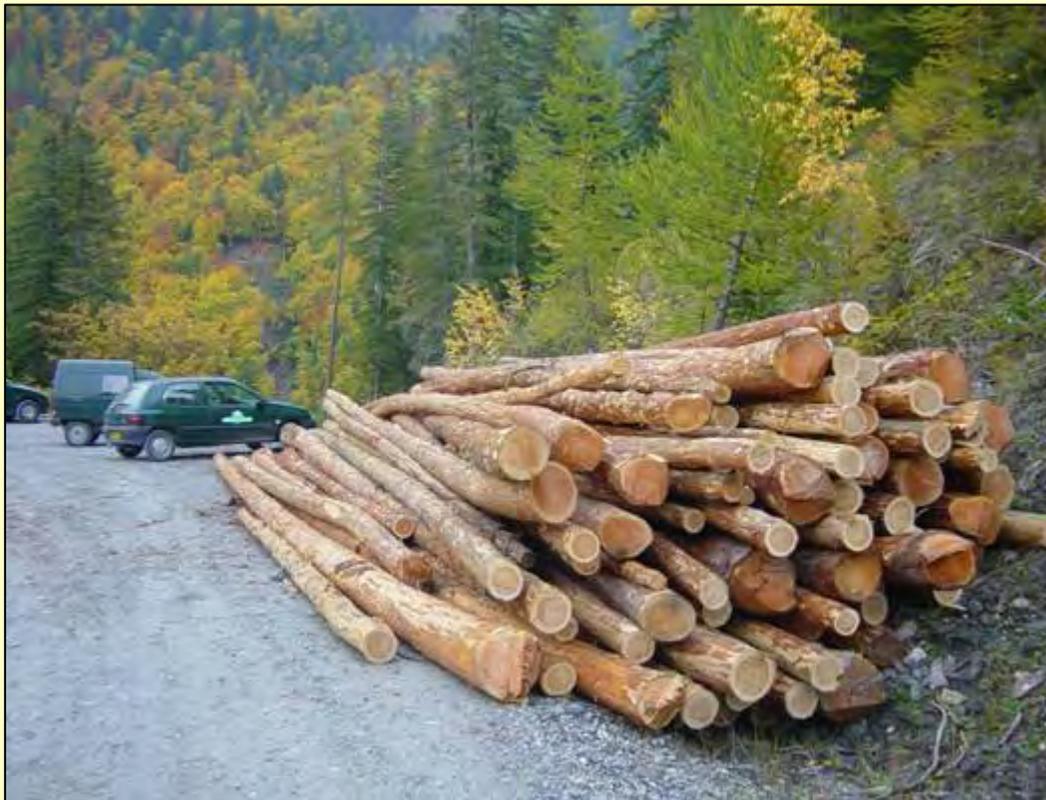
SD Crots - site del' Inernet - 15/10/2005

Ouvrages double paroi

Volume du bois par rapport au volume total :

environ 15 % à 25 %

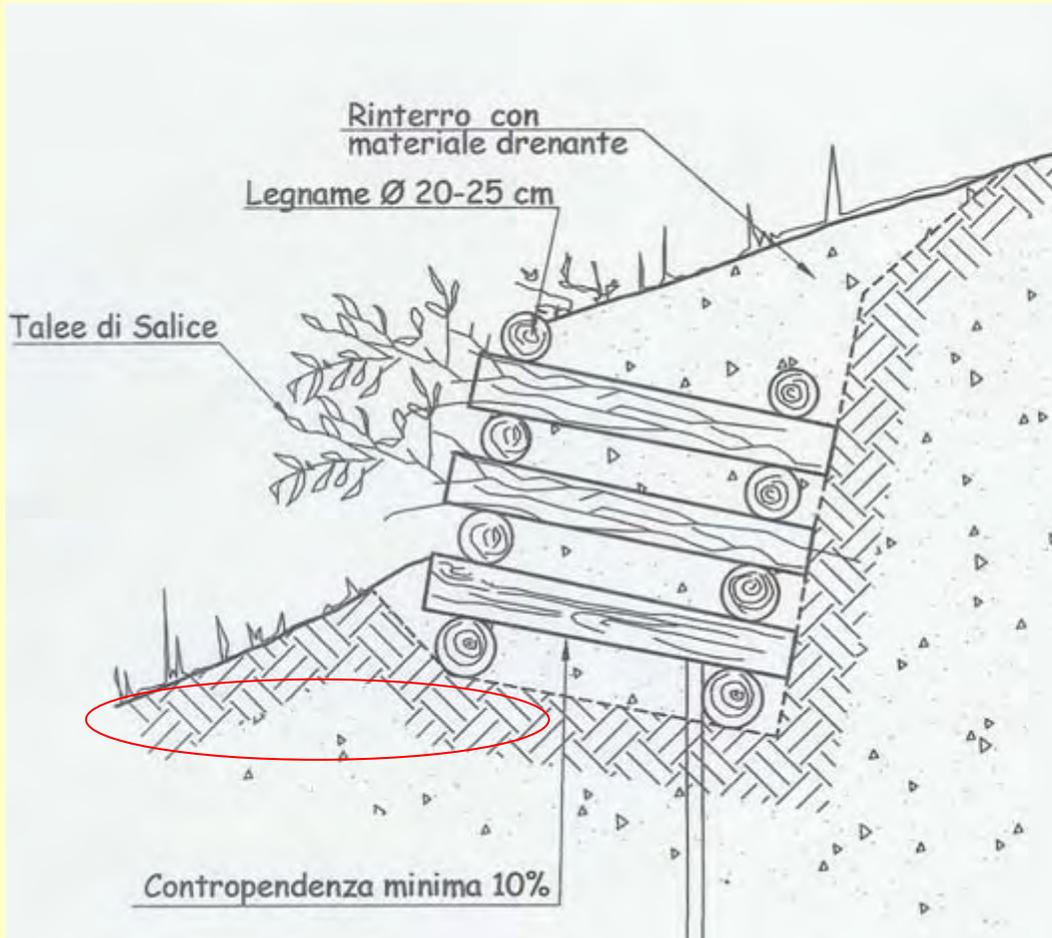
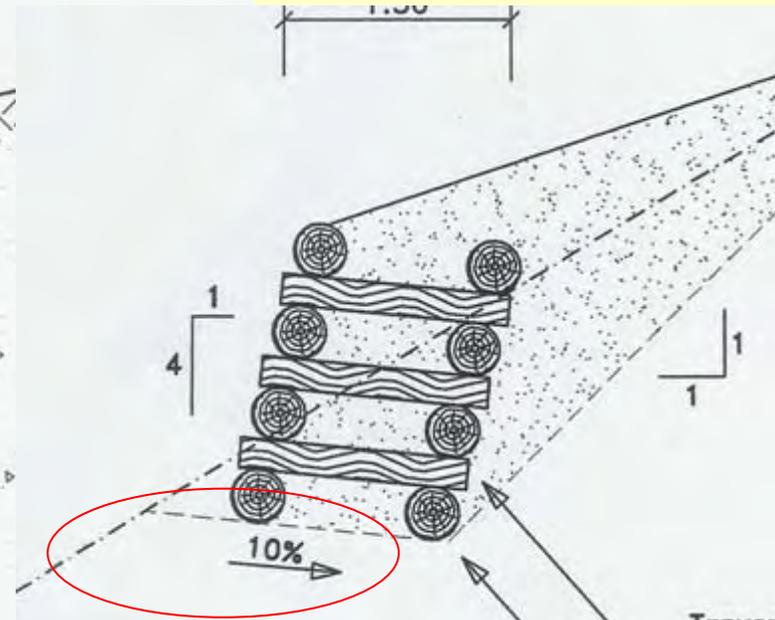
SD Vars - Torrent du Chagnon -19/05/2005

## La mise en œuvre - le fruit du terrassement pour les ouvrages de soutènement

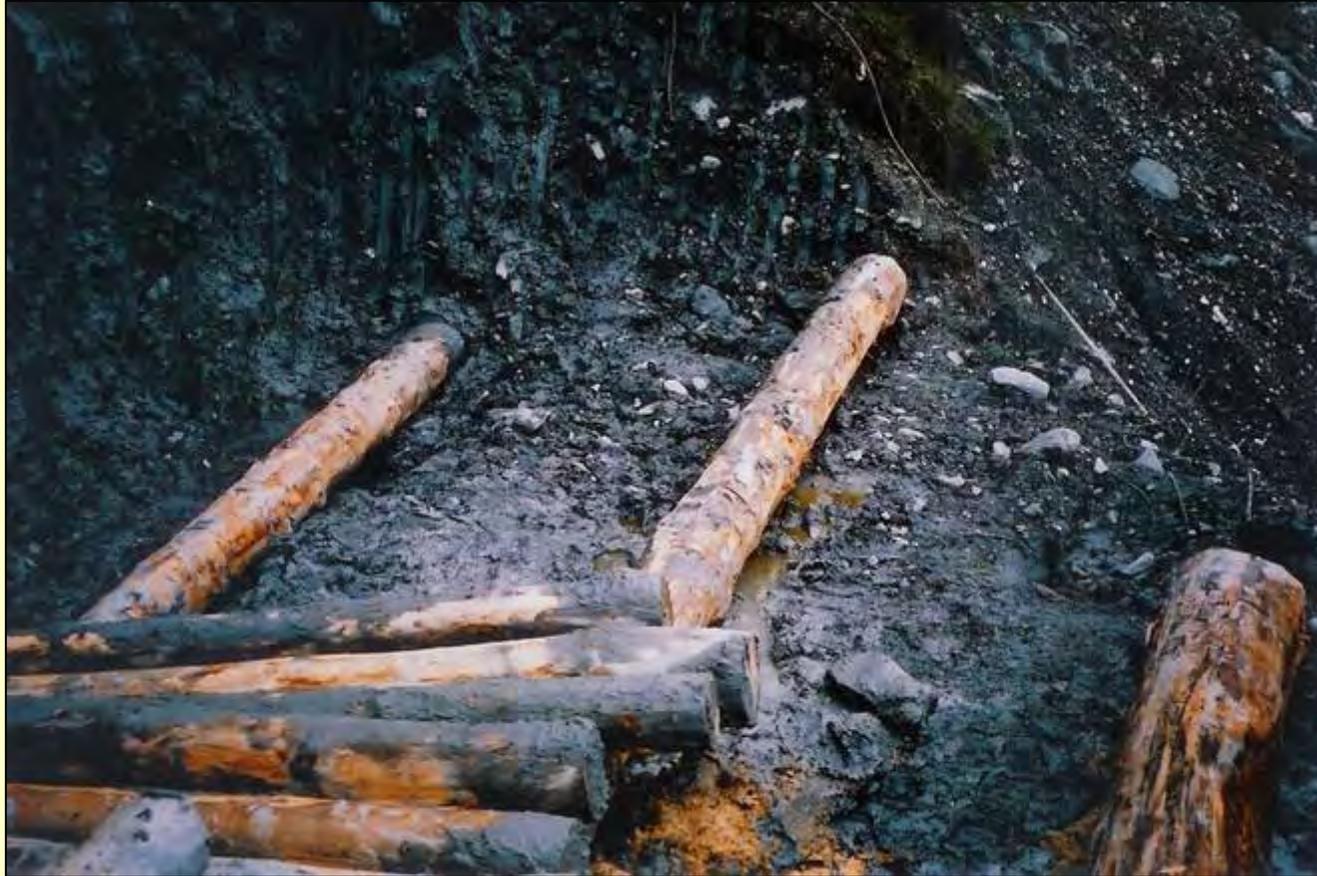
**Bousson (To) - Italie - 16/09/2002**

## La mise en œuvre - les premières grumes : les longrines

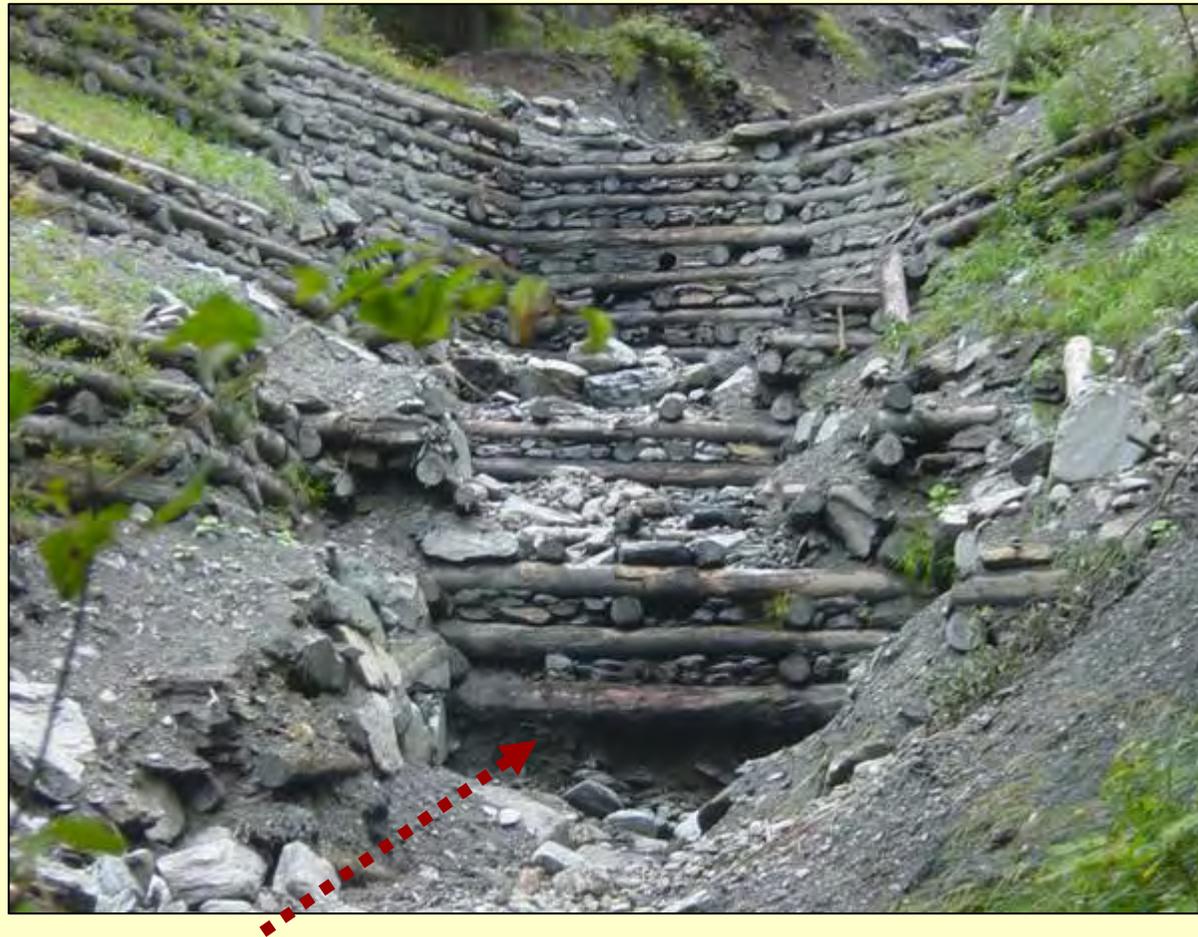
Rif du Sapé (To) - Italie - 04/09/2008

## La mise en œuvre - les premières grumes : les longrines

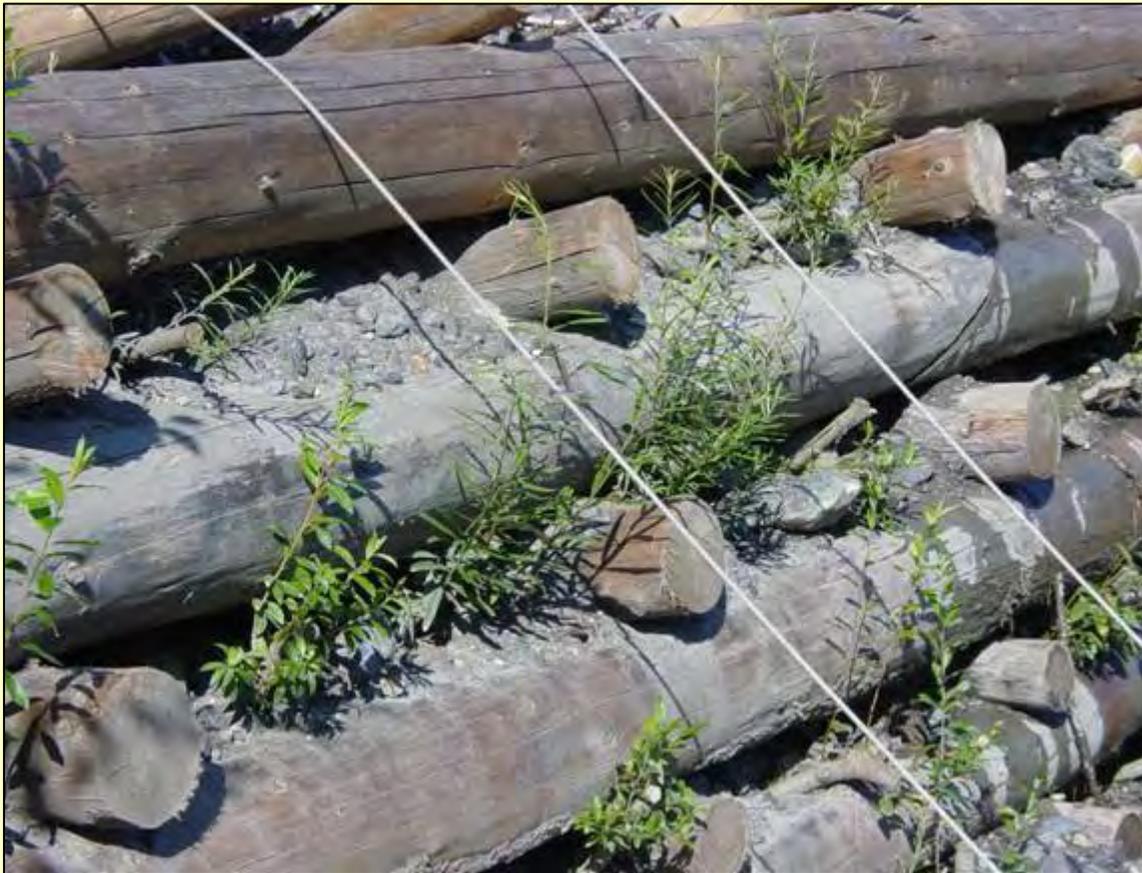
SD Crots - site de l'Infernet - 27/07/2005

## ■ La mise en œuvre – le fruit du parement aval en soutènement

Fruit environ 20%

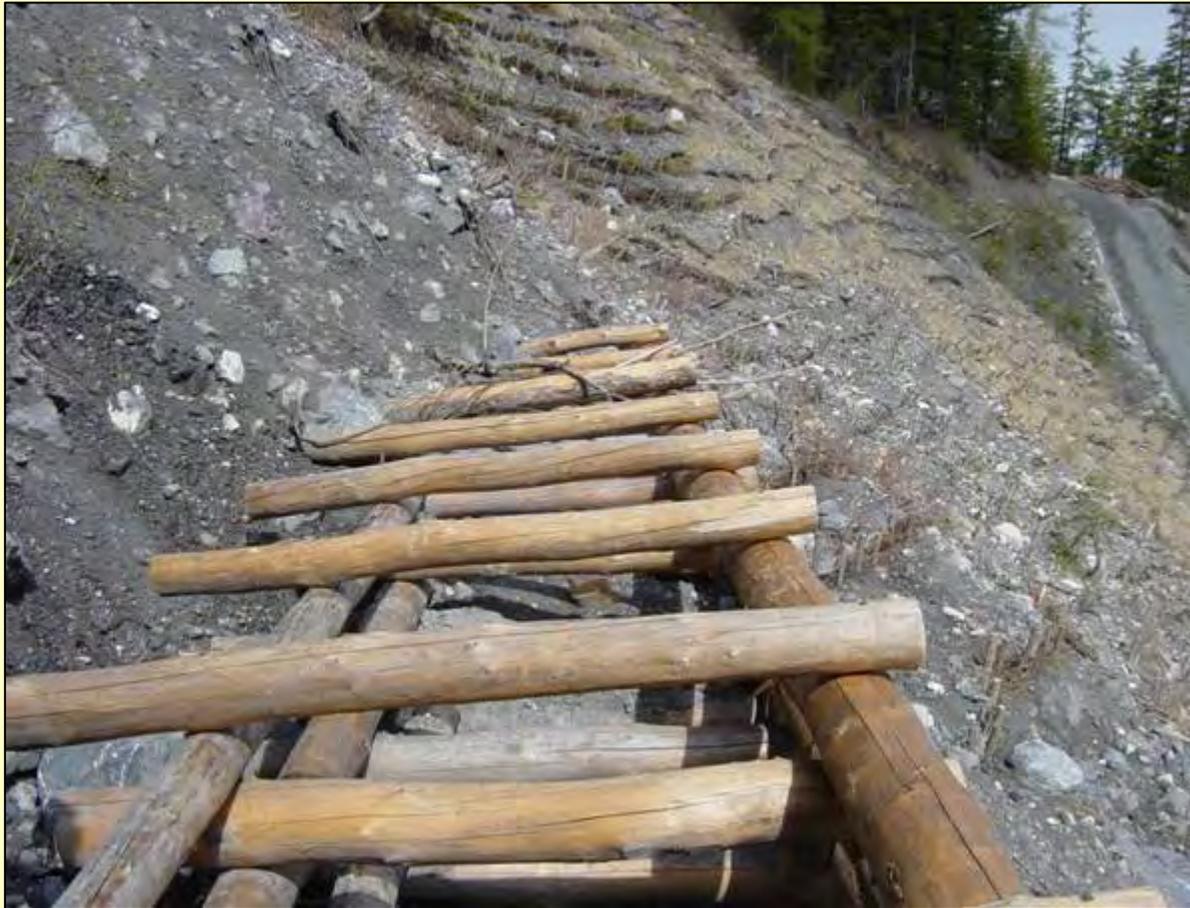
SD Crots - site de l'Infernet - 12/05/2005

## ■ La mise en œuvre – le diamètre des grumes

Longrines  $\varnothing > 0,20$  m

Traverses  $\varnothing > 0,15$  m

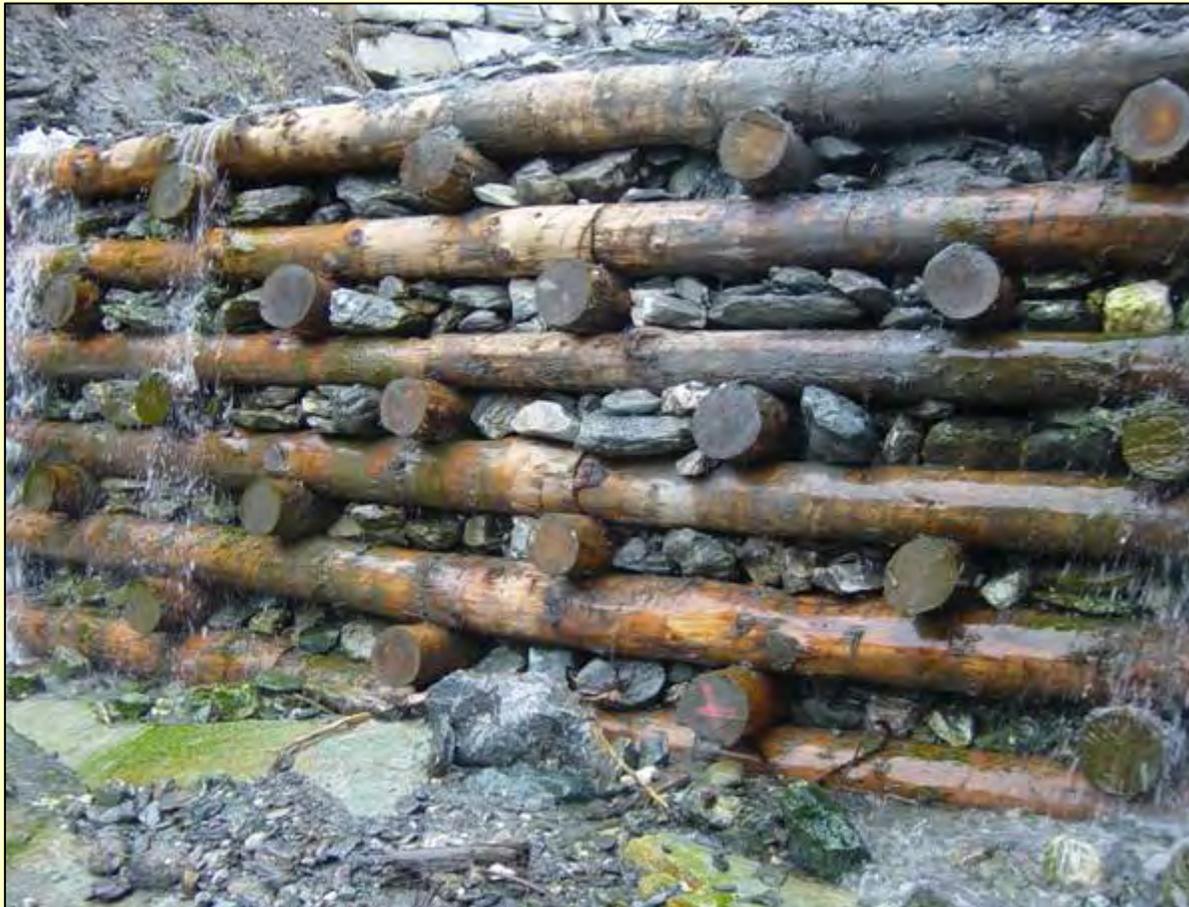
Sauze di Césanna (To) - torrente Bocceto - Italie -05/10/2005

## La mise en œuvre - la longueur des longrines

Répartition des forces  
sur la longueur

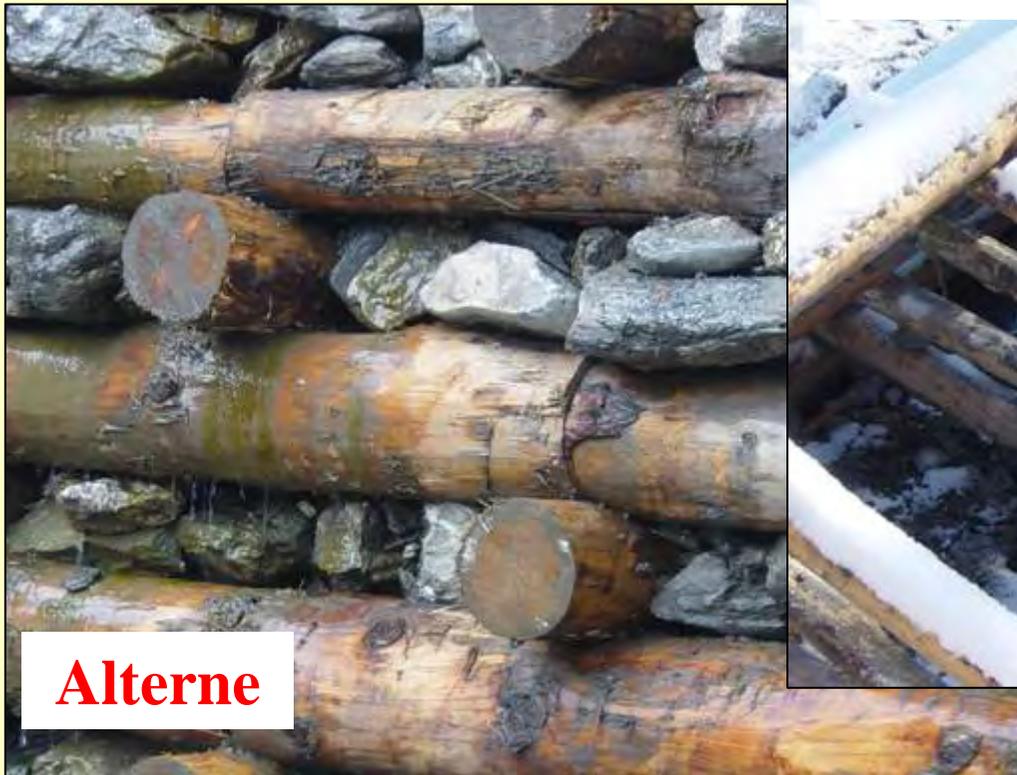
Sauze di Césanna (To) - torrente Bocceto - Italie -05/10/2005

**Alterne**

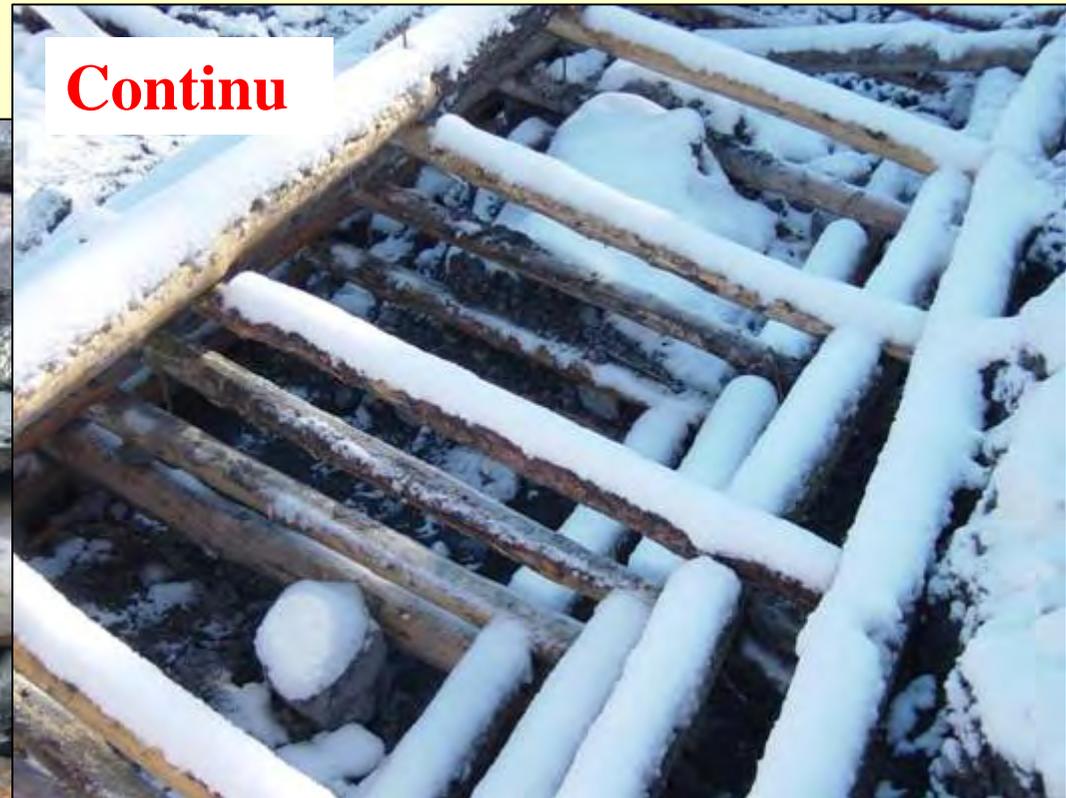
SD Crots - site de l'Infernet - 24/10/2003

**Continu**

Espacement entre 1m et 1,50 m

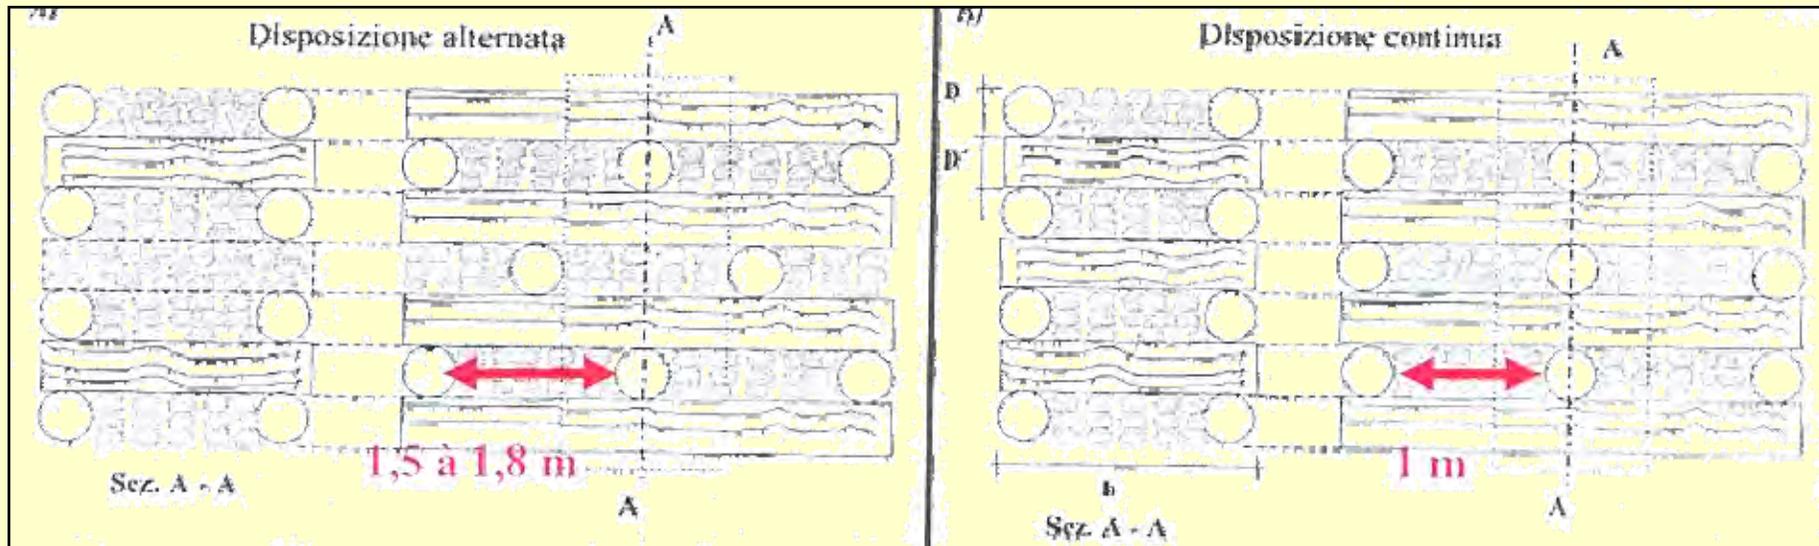
Source - Région Piemonte - 2005

## La mise en œuvre – le positionnement et l'espacement des traverses

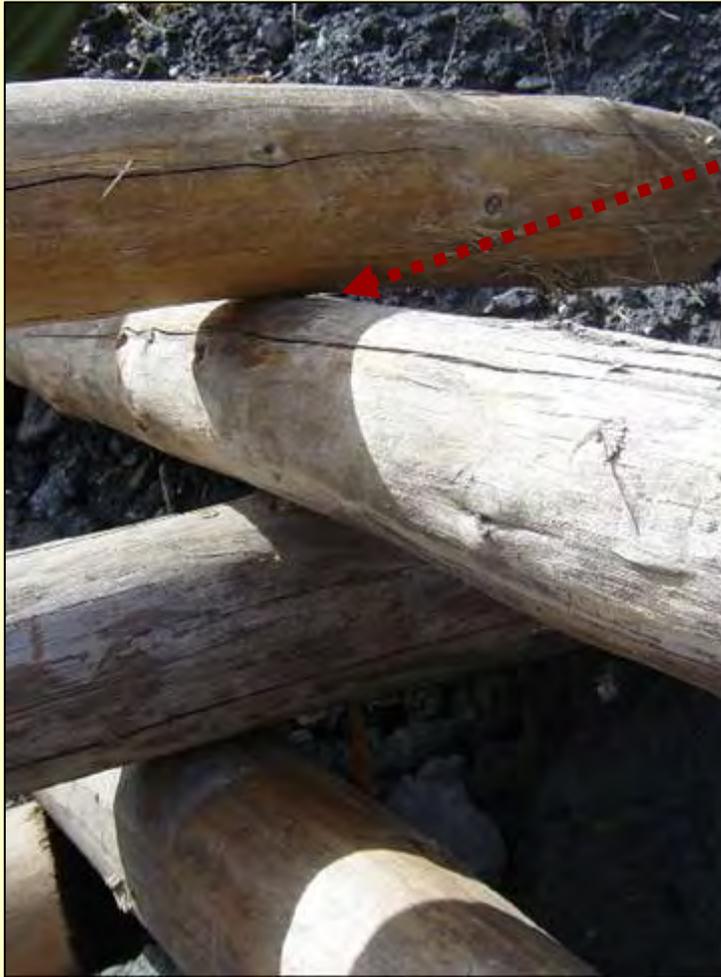
## La mise en œuvre – les assemblages

Plus résistant lorsqu'il n'y a pas d'encoche

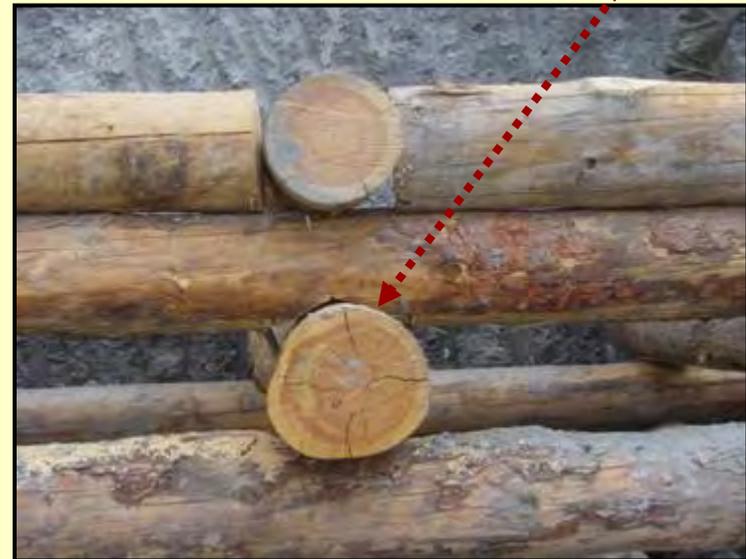
SD Crots - site de l'Infernet - 12/05/2005

A éviter

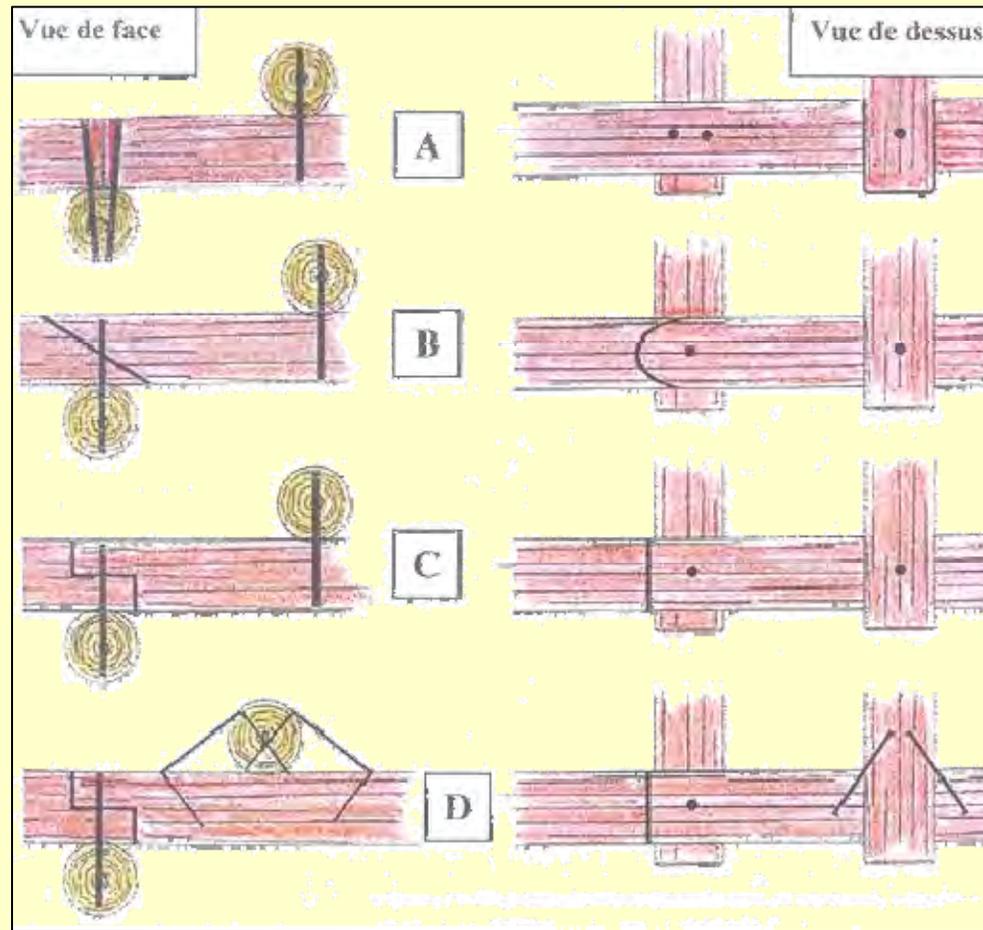
## La mise en œuvre – les types d'assemblages

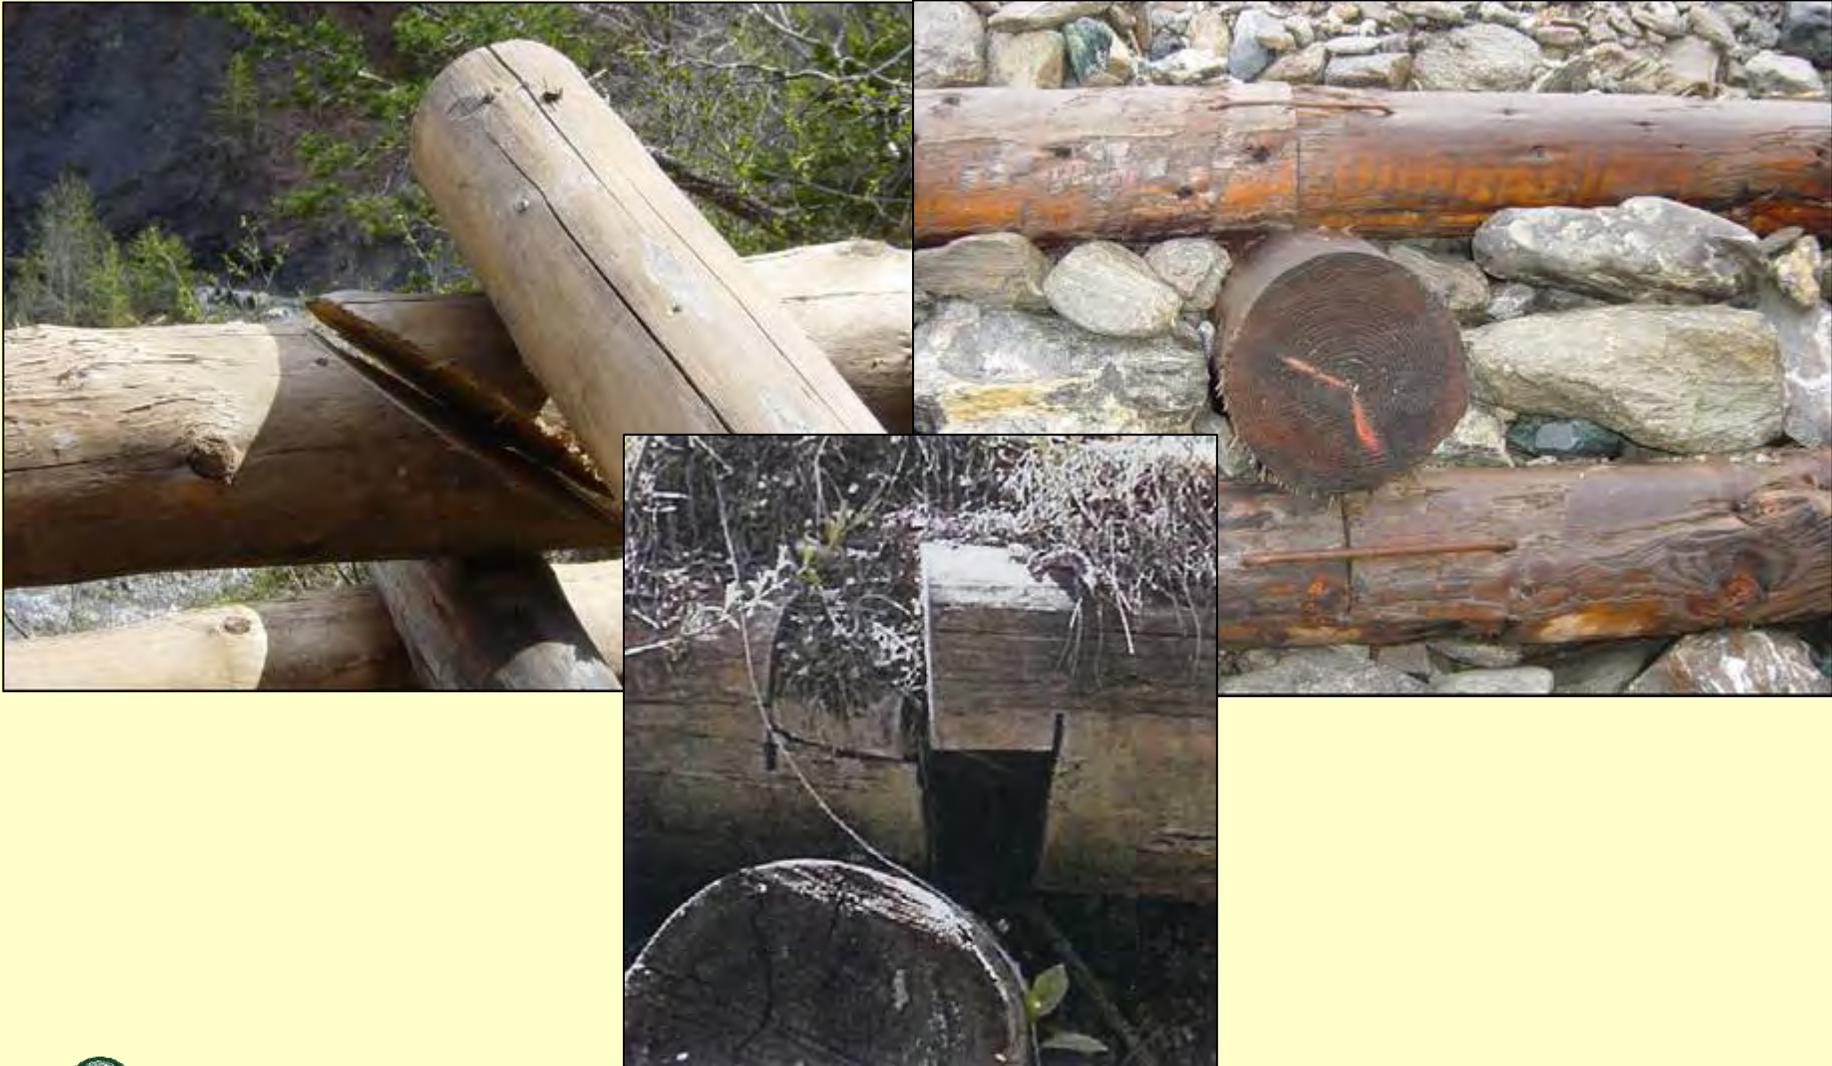
## ■ La mise en œuvre – les types d'assemblages
