Technique de génie végétal applicables en rivières de montagne

## Les ouvrages bois: des techniques à développer

Journée technique d'information et d'échanges

Intervention de Damien ROMAN , responsable  
national du produit ouvrage bois à l'ONF

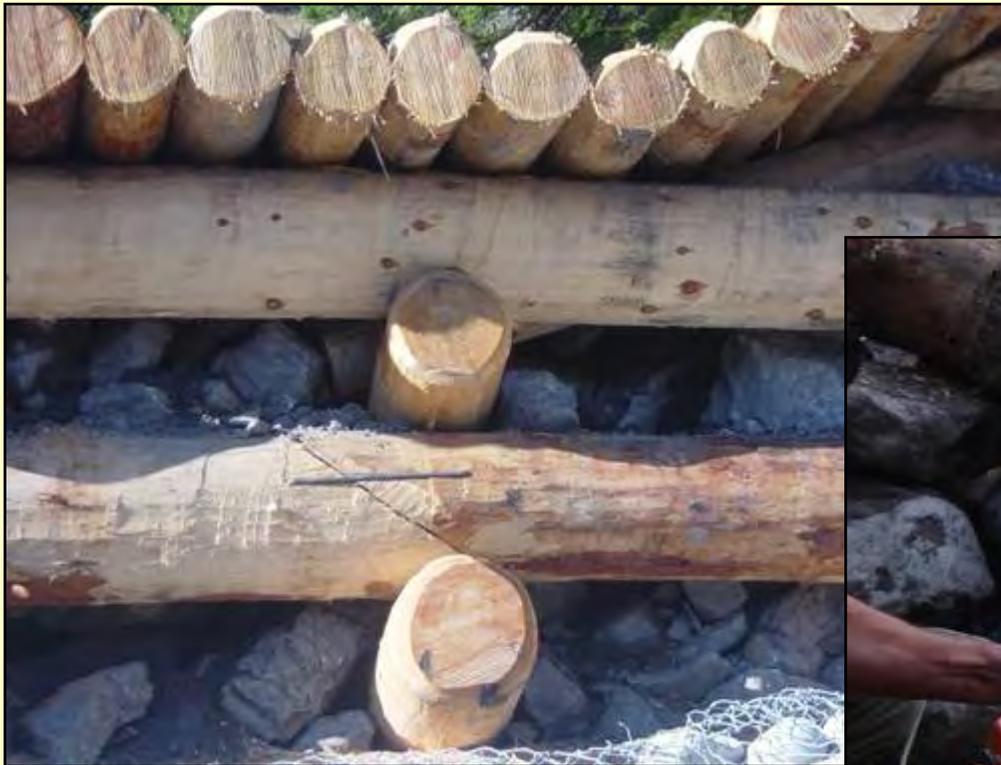
## ■ La mise en œuvre – les types d'assemblages

**SD Crots - Inernet - 18/09/2009**

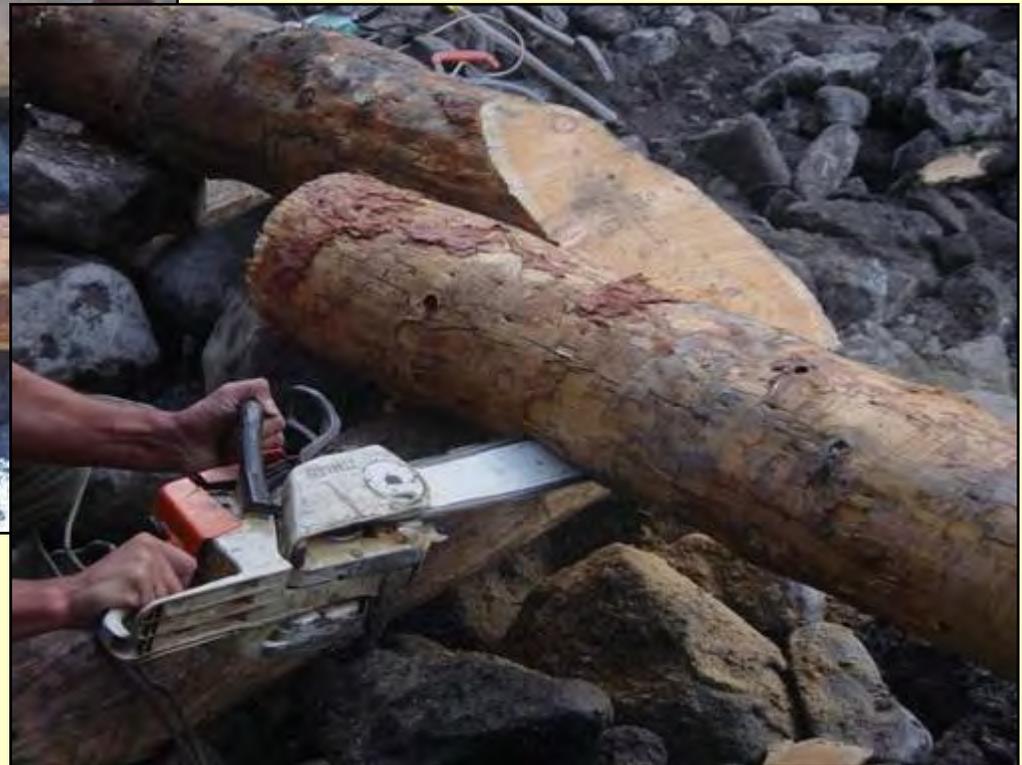
**Risoul - Torrent de Peyre Folle - 23/09/2009**

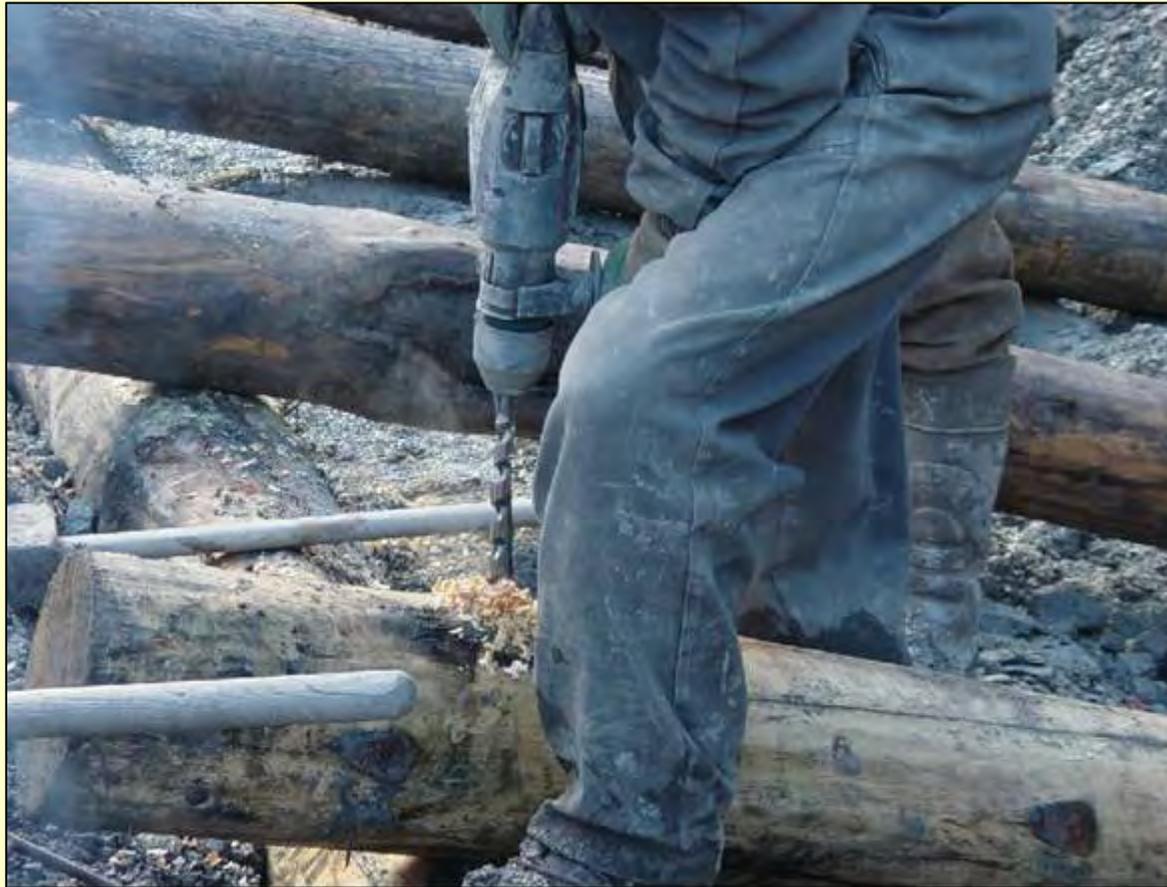
## ■ La mise en œuvre – le pré perçage

Évite l'éclatement du bois

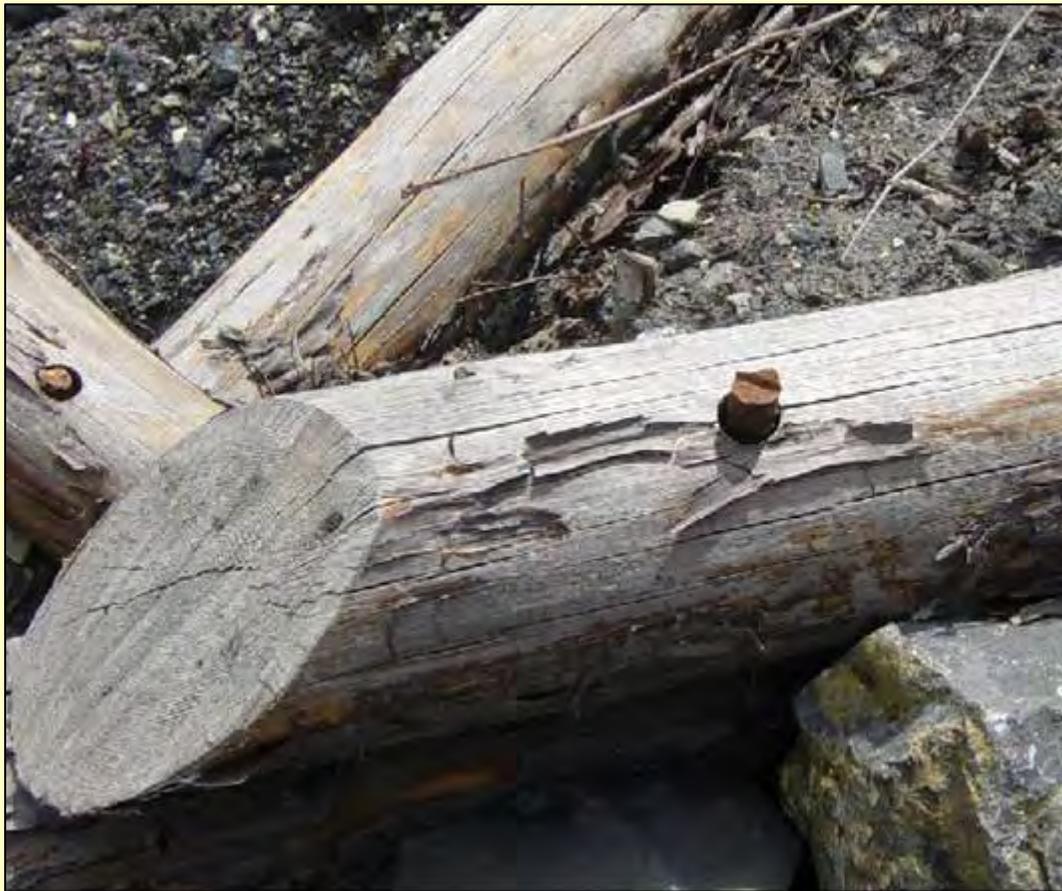
■ La mise en œuvre – diamètre des tiges

$16 \text{ mm} < \emptyset < 25 \text{ mm}$

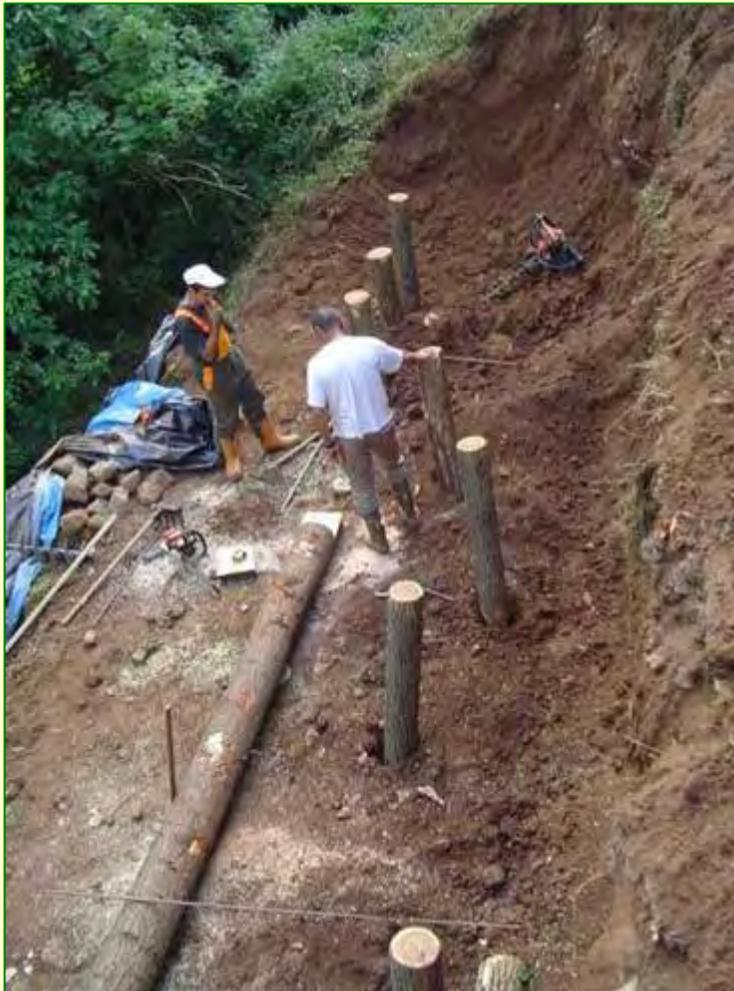
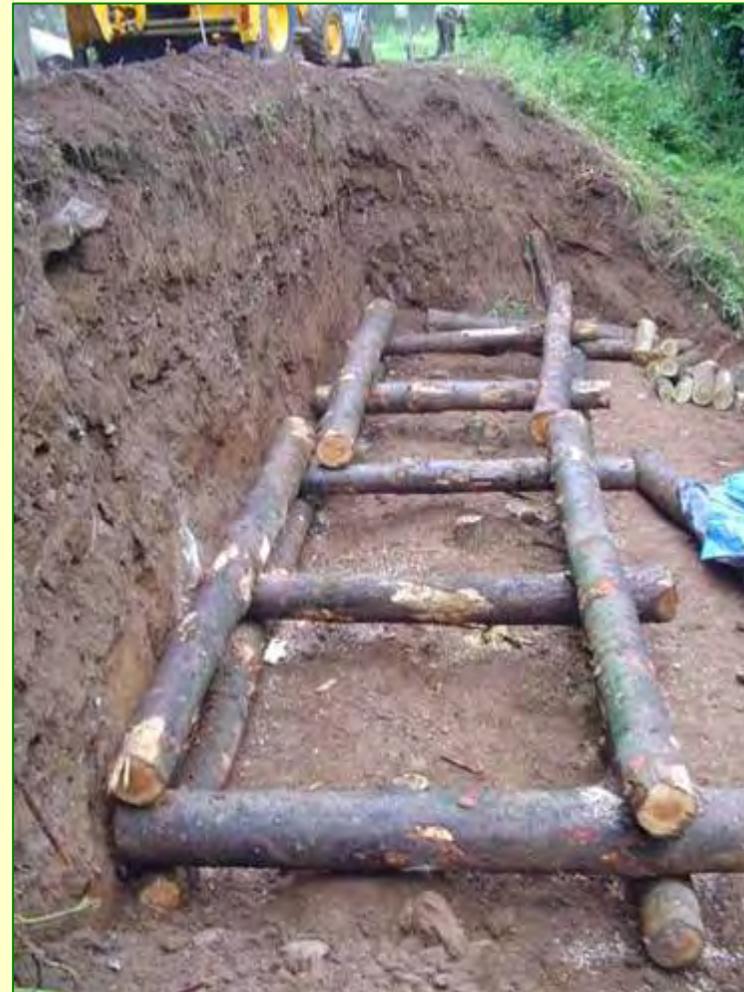
## Caisson soutènement de route – 2006 - Encourtiech (09) Christophe Dugats

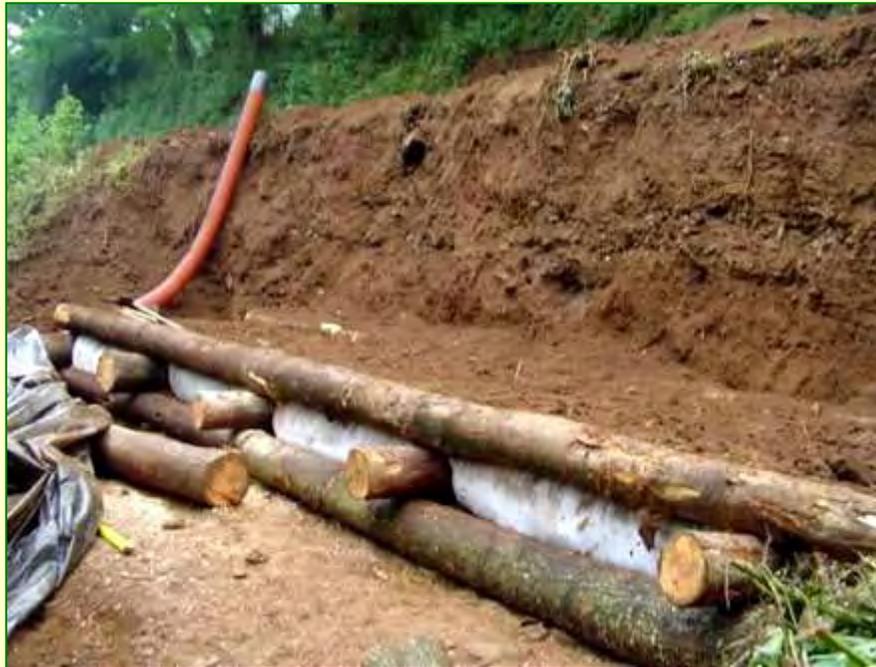
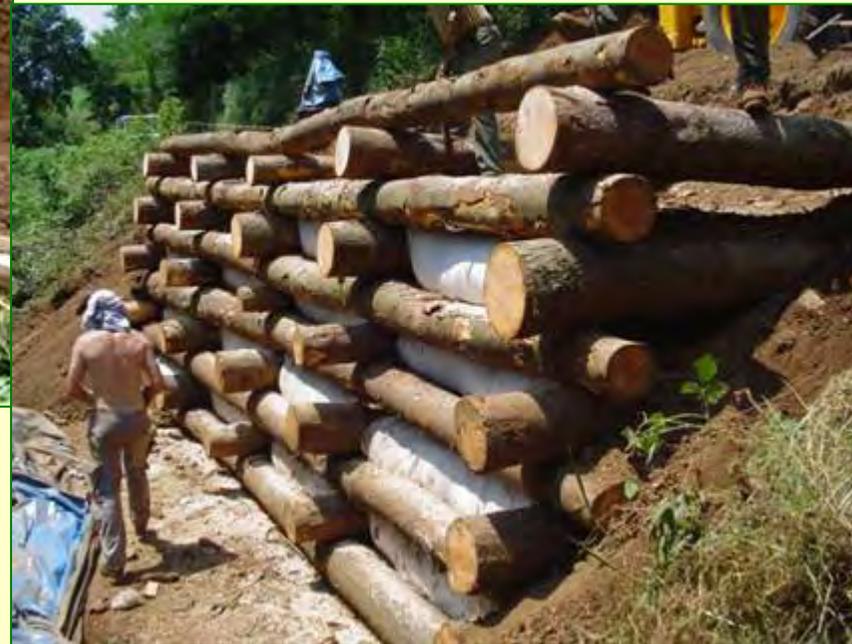
## Caisson soutènement de route – 2006 - Encourtiech (09) Christophe Dugats

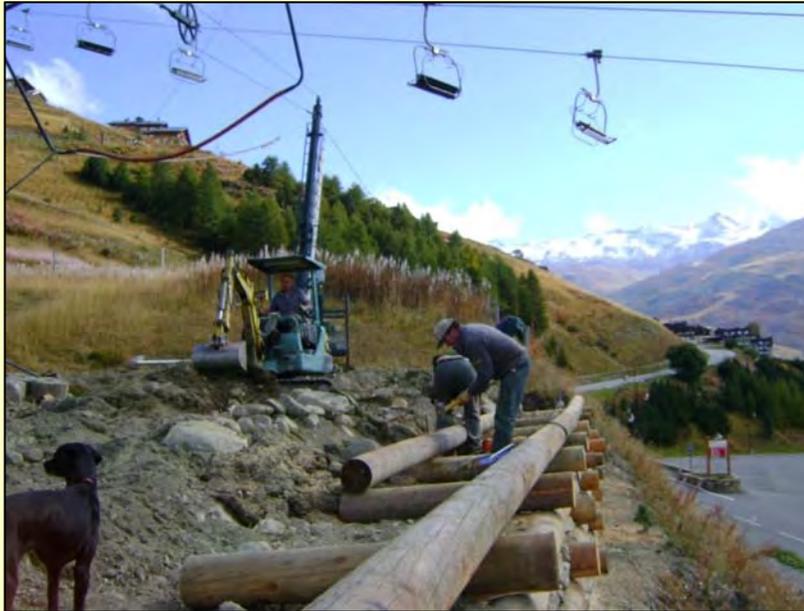
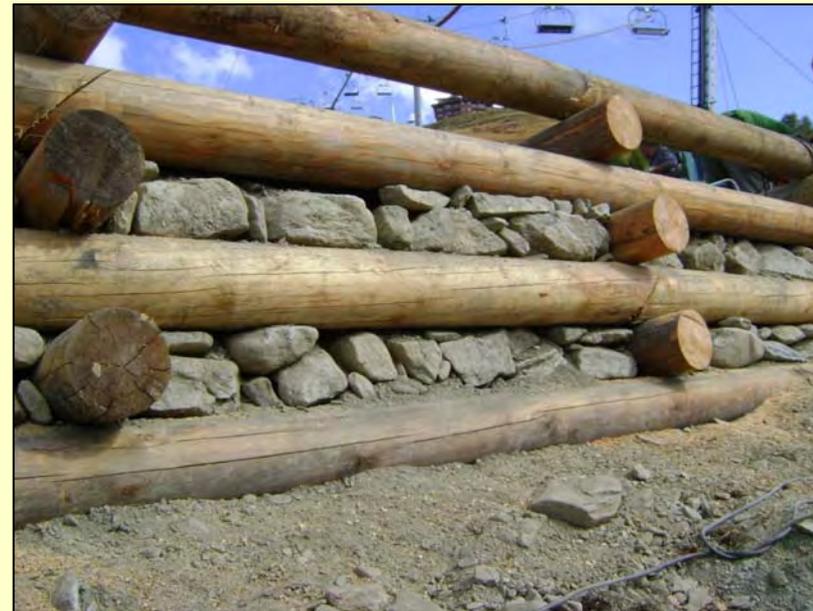
## Mur de soutènement de route – 2008 - Les Ménuires (73) - Jean Arnaud-Prin (ONF / AT RA)

**Utilisation de bois rond fraisé**

**Système anti-lessivage**

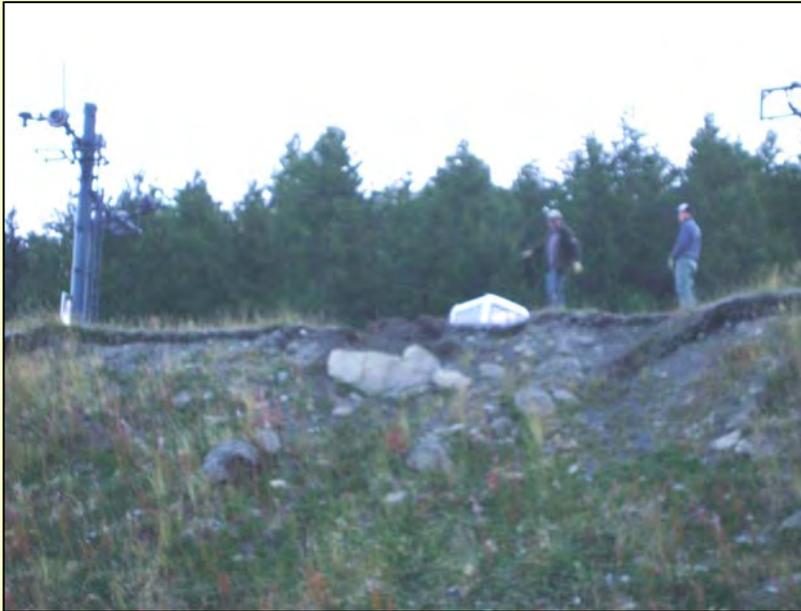
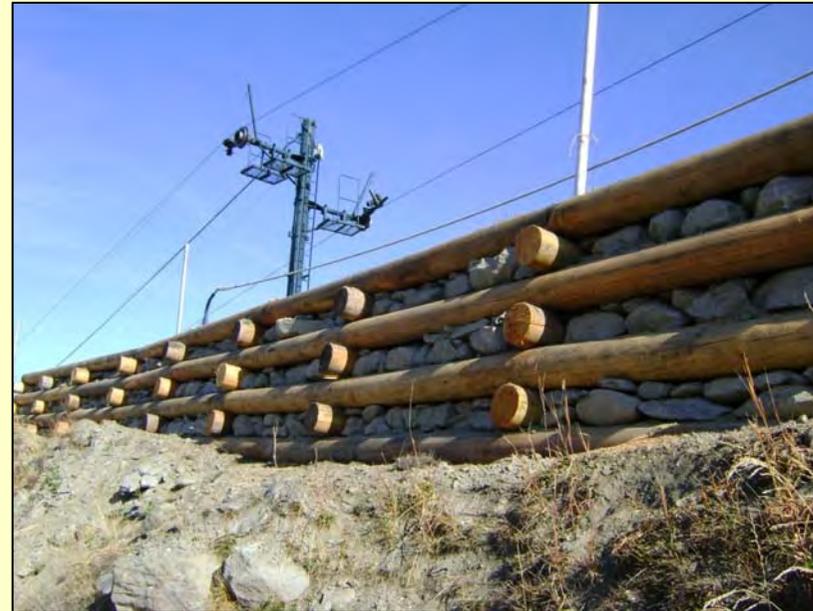
## Mur de soutènement de route – 2008 - Les Ménuires (73) - Jean Arnaud-Prin (ONF / AT RA)

Avant

Après - 284 €HT hors PEF

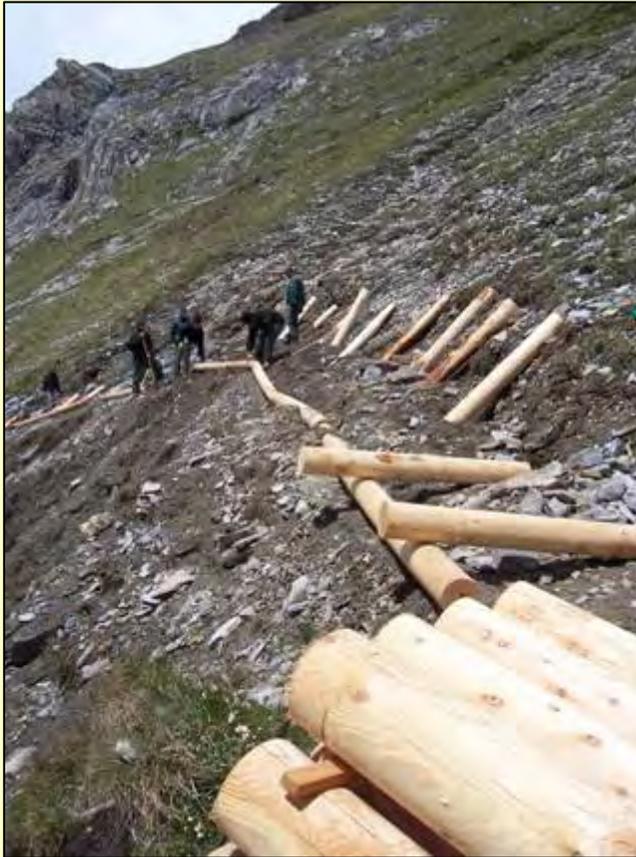
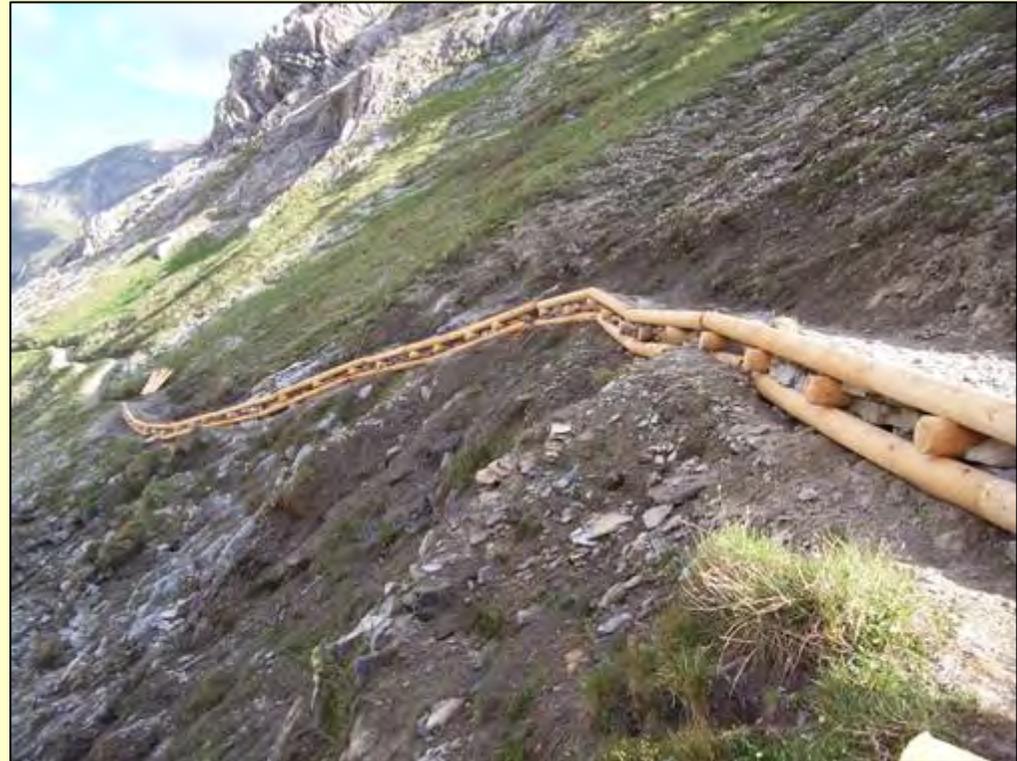
## Soutènement de sentier – 2009 - Parc National de la Vanoise - Val d'Isère (73)

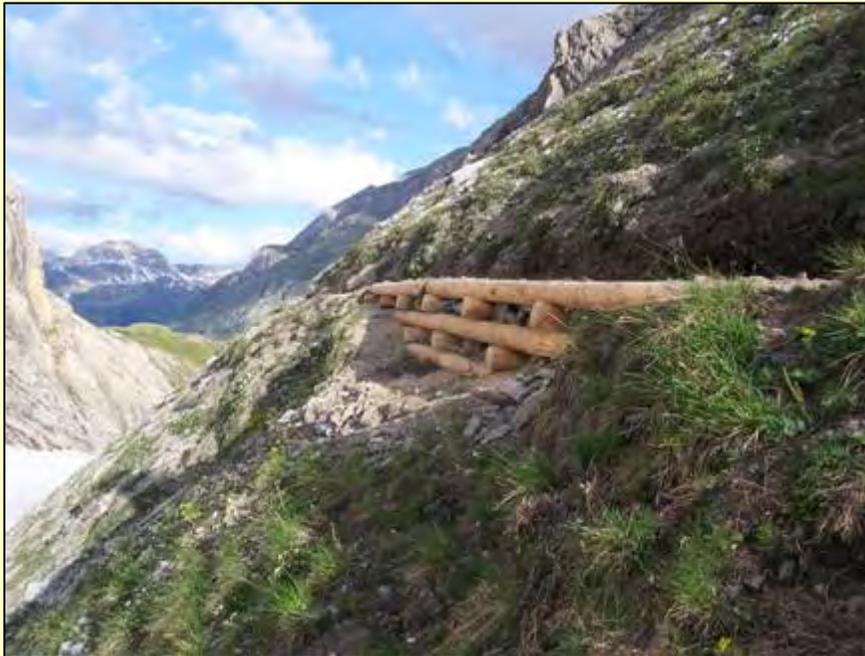
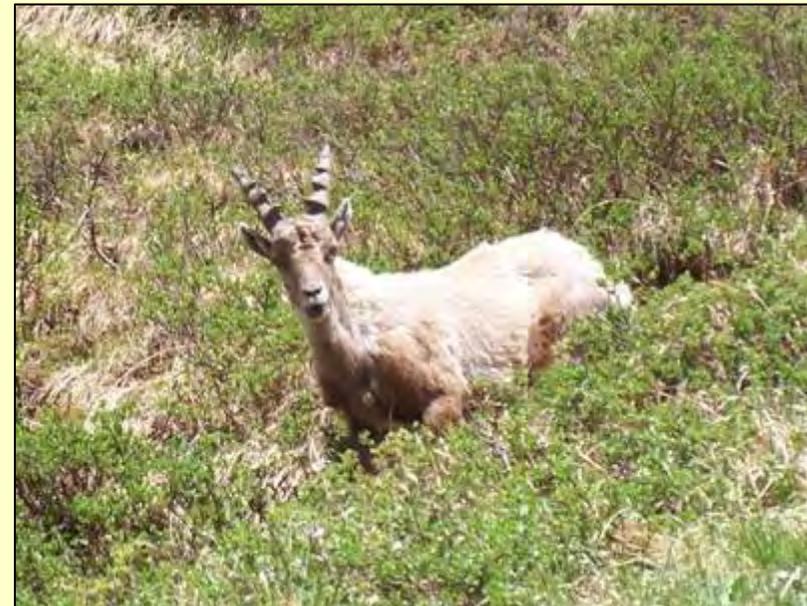
## Soutènement de sentier – 2009 - Parc National de la Vanoise - Val d'Isère (73)

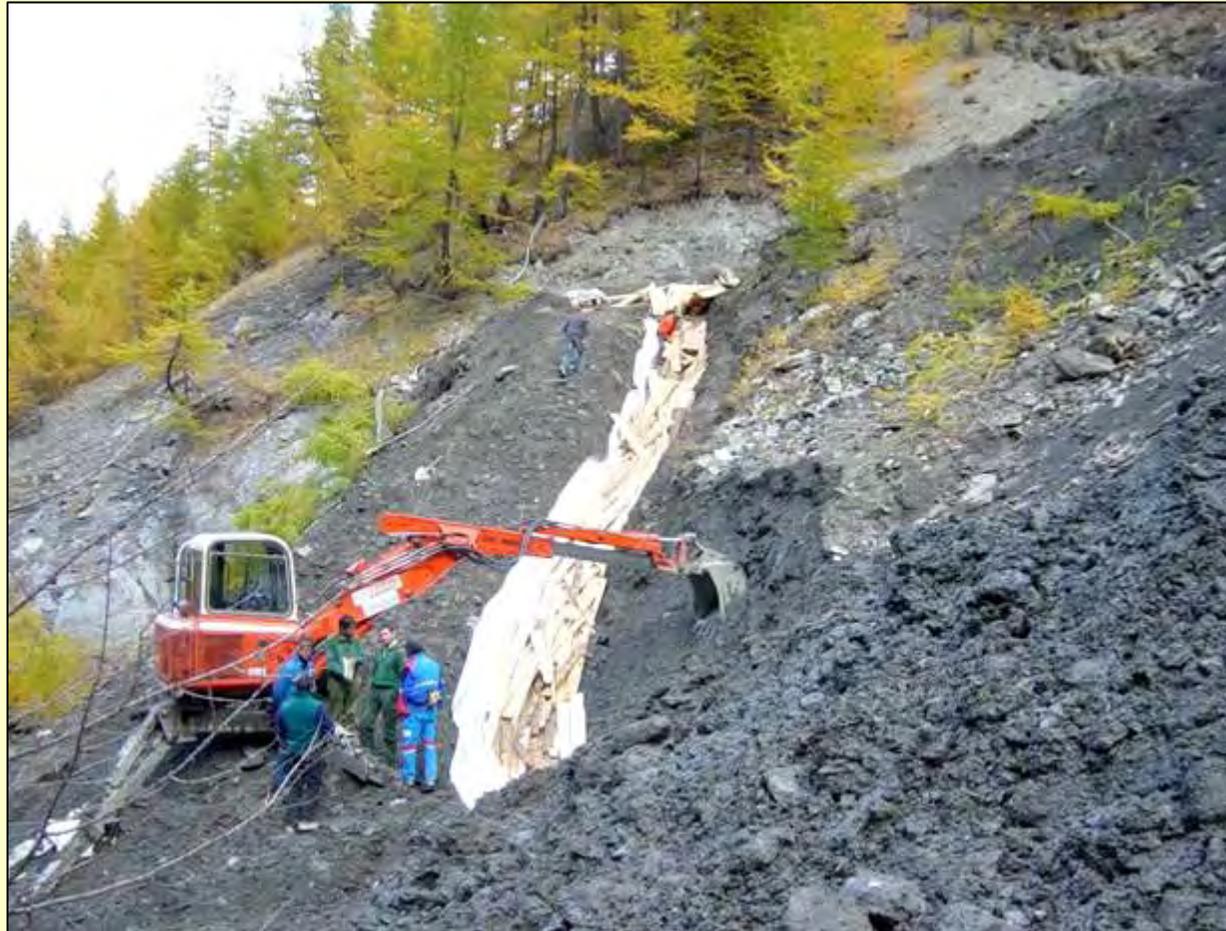
## Autres ouvrages en bois : les drains

SD Ristolas - torrent de Ségure - photo 15/10/2003

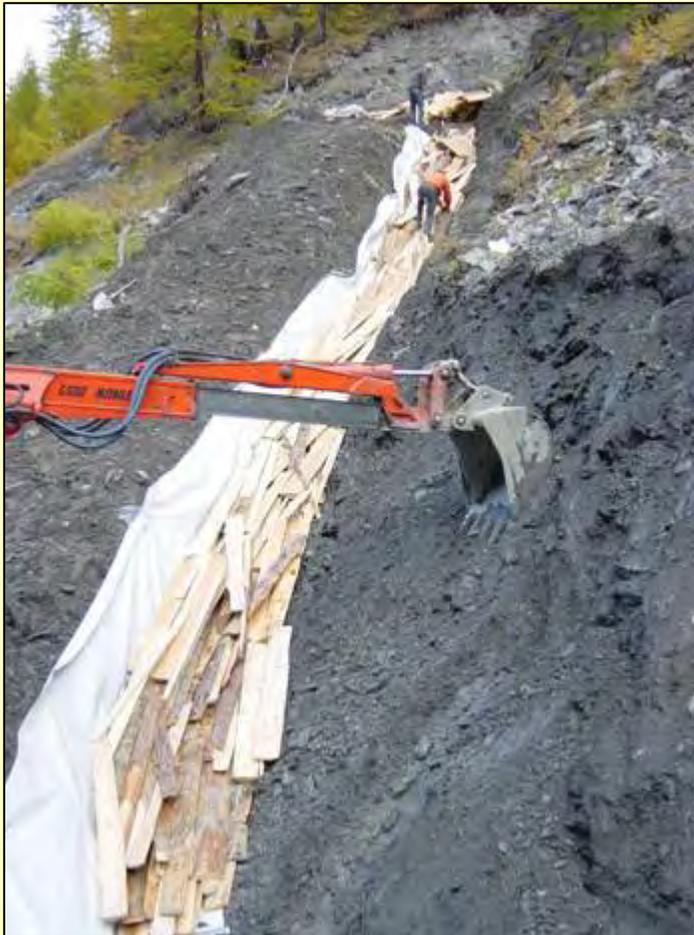
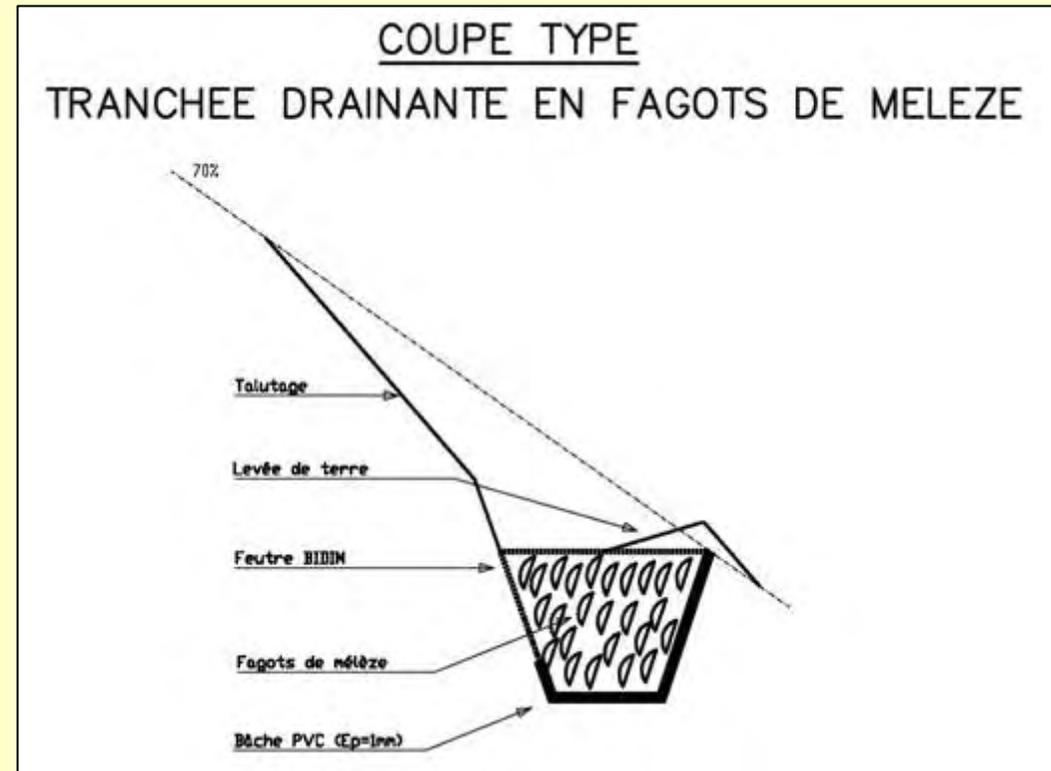
## Autres ouvrages en bois : les drains

SD Ristolas - torrent de Ségure - photo 15/10/2003

Épaisseur de la bâche PVC = 1 mm

Coût au ml : 91 € HT

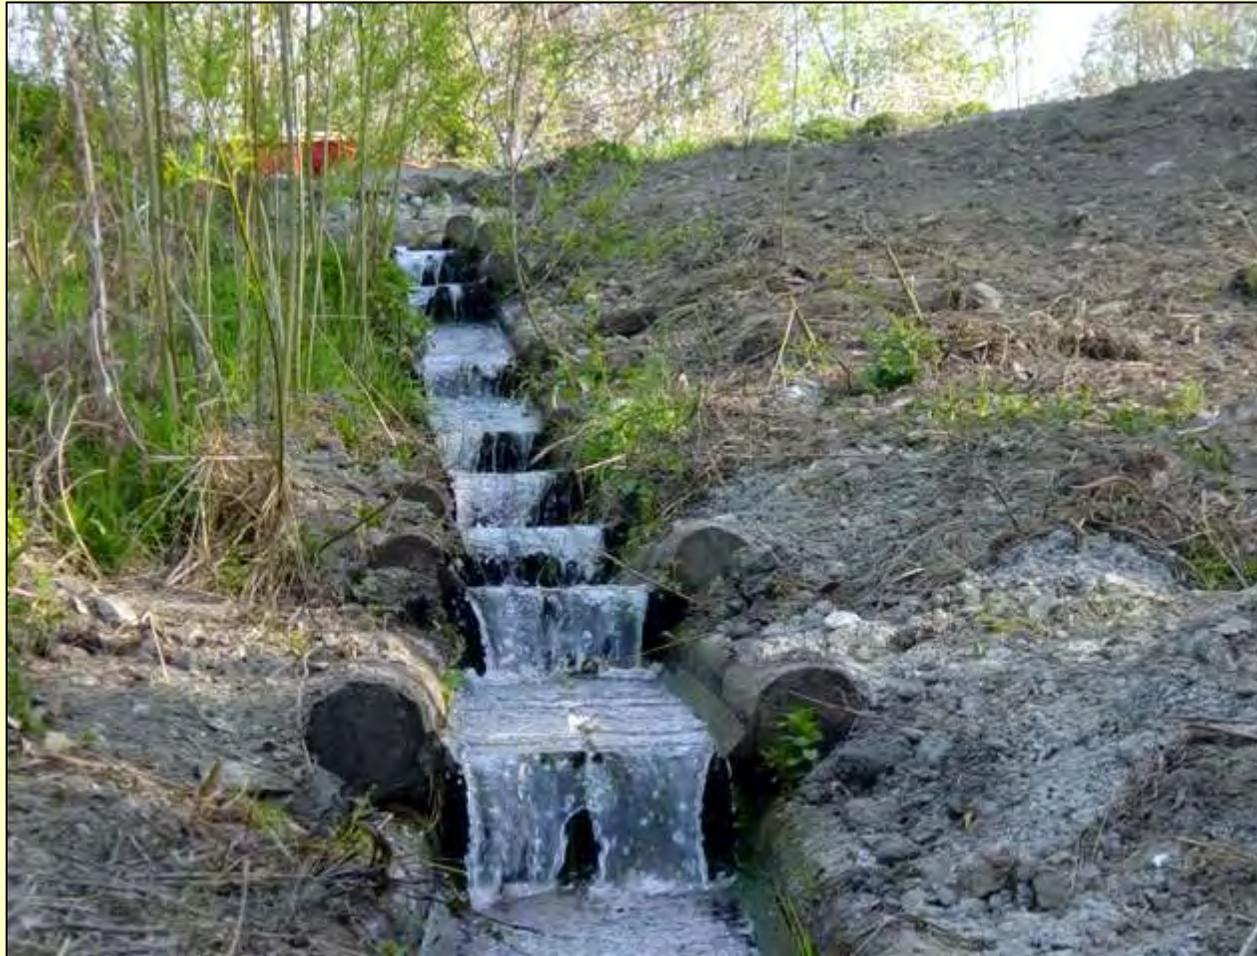
## ■ Les caniveaux bois

**Embrun - Caléryère - chantier 2004 - photo 02/05/2006**

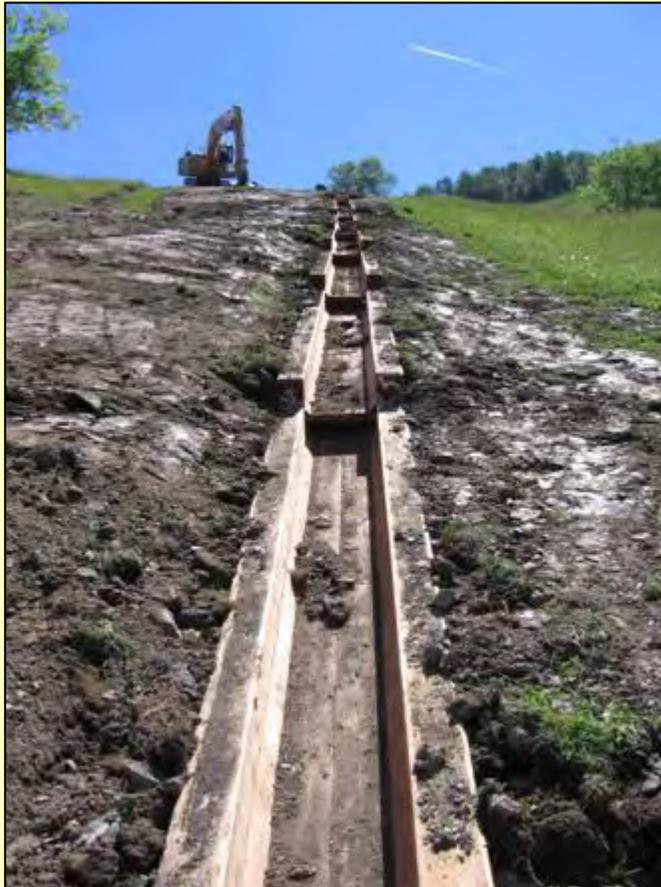
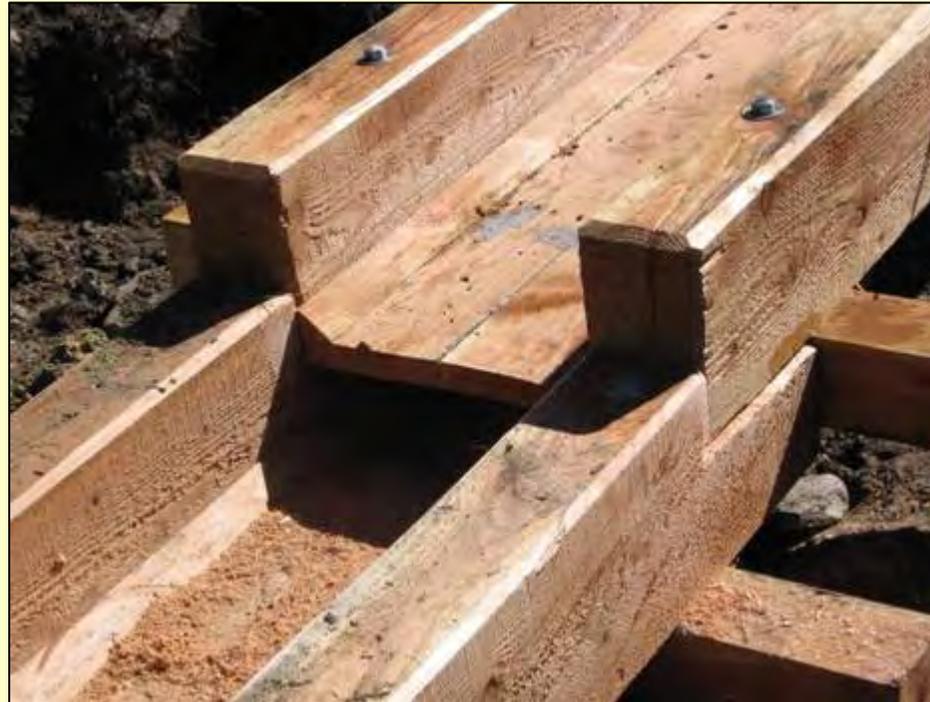
## Les caniveaux bois

**Artigue (09) - caniveaux en mélèze - 2005 - C Hormière**

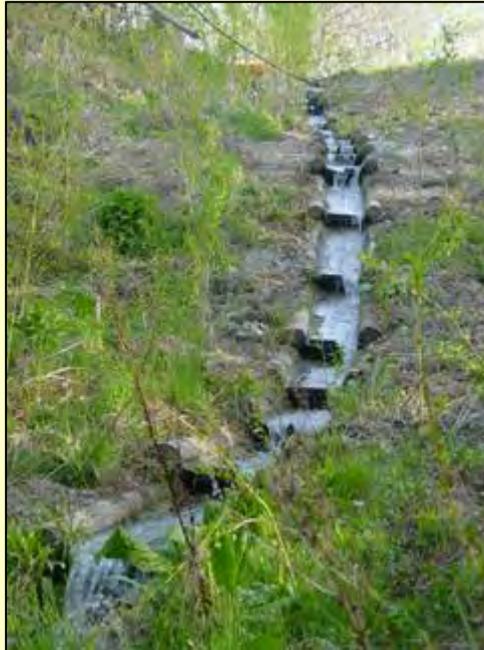
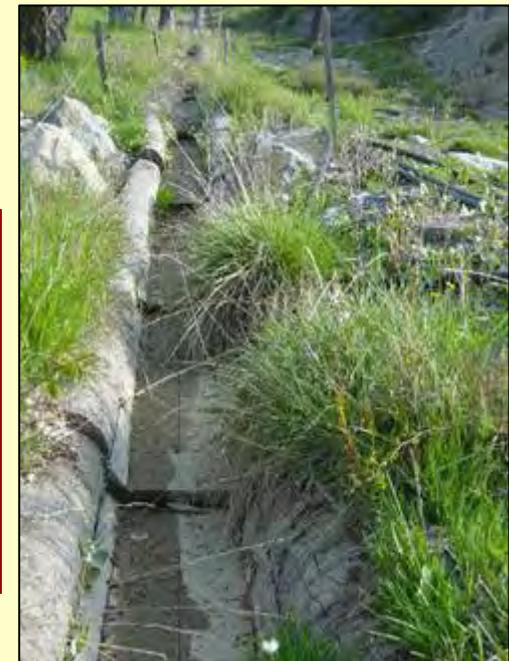
## Les caniveaux bois

Chantier de Caléryère

Quantité caniveaux bois : 50 ml

Chantier du Pigeonnier

Quantité caniveaux bois : 150 ml

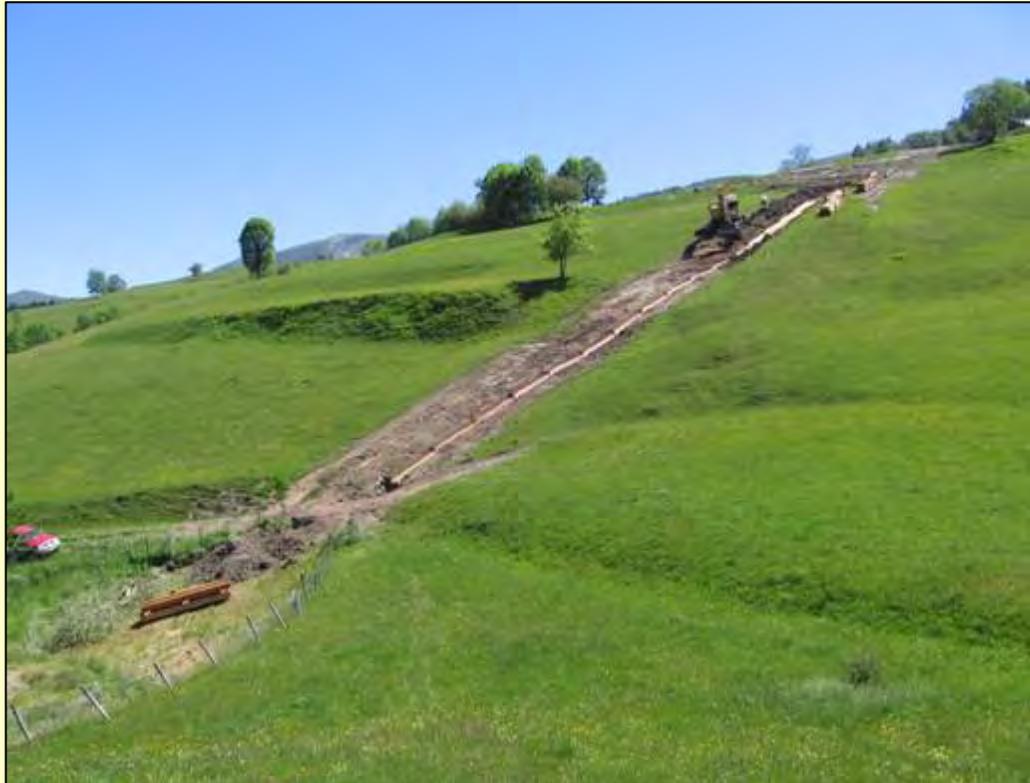
## Les caniveaux bois

Commune d 'Artigue (09)

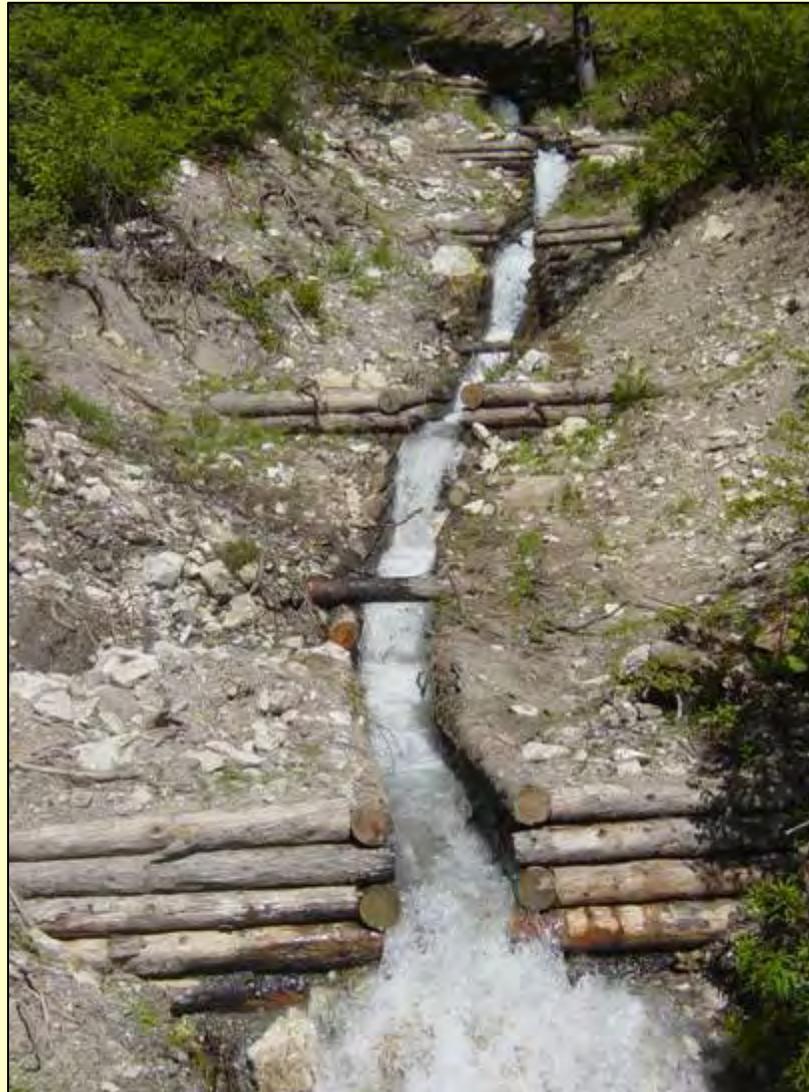
## Les caniveaux bois

Commune de Vars  
Sainte Catherine  
travaux 2007  
photo 19/06/2008

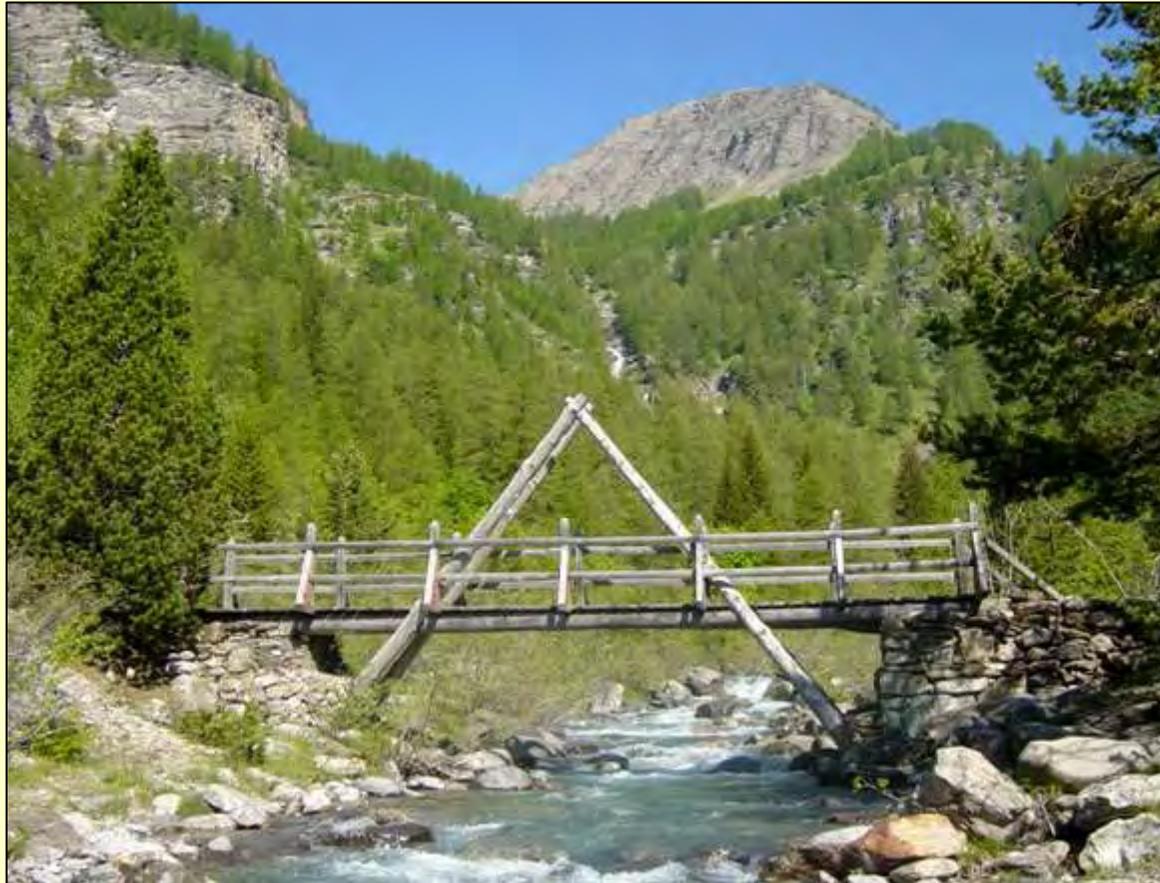
## Les passerelles

**Saint Clément - torrent du Couleau - passerelle du pré du Play -  
réalisation été 1997 avec l'AUI - photo 13/10/2006**

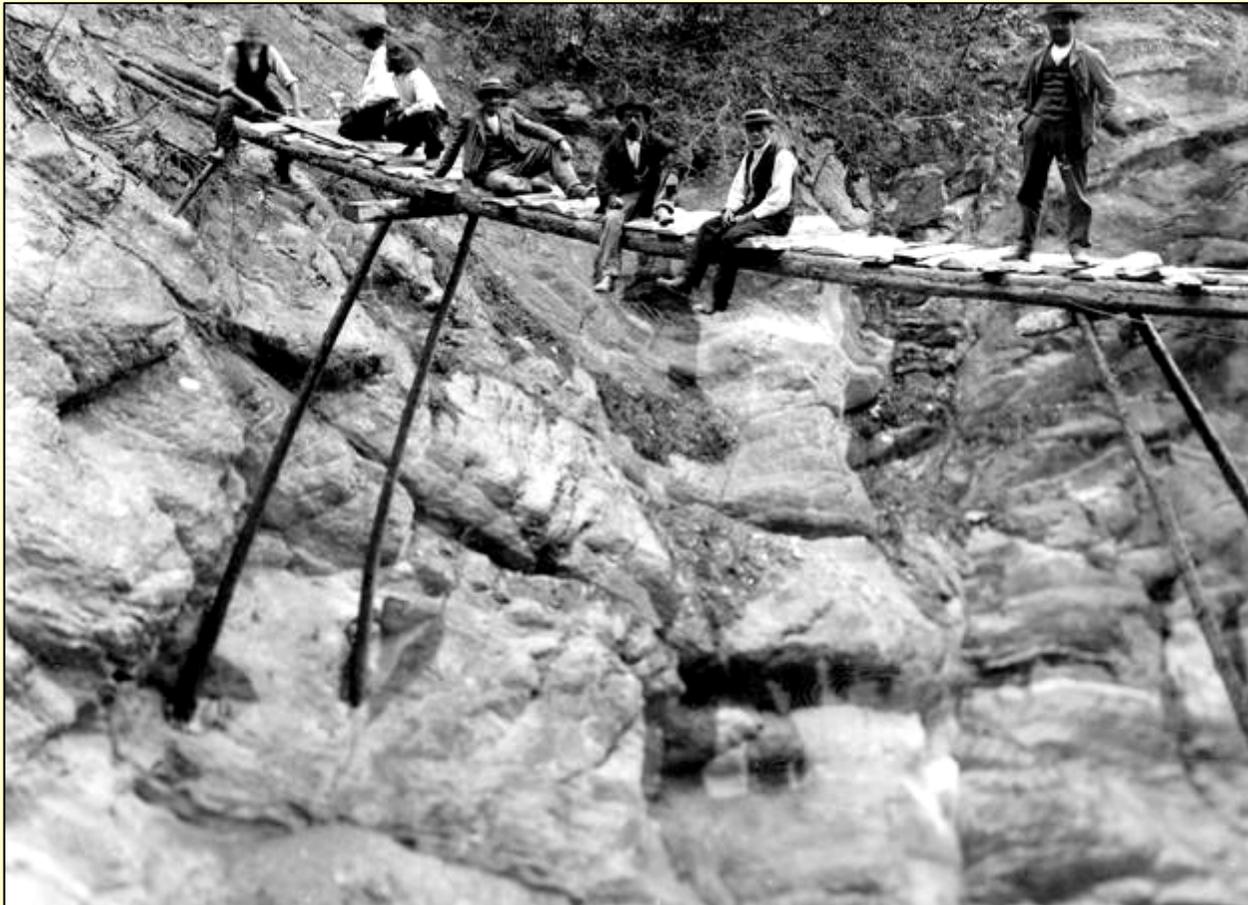
## Les passerelles

**SD Guillestre - passerelle sur le Chagne - 1906**
