GÉNIE VÉGÉTAL EN RIVIÈRE DE MONTAGNE DE LA THÉORIE AU CAS PRATIQUE

• Journée technique d'information et d'échanges
Jeudi 5 juillet 2012 à Ollon (canton de Vaud, Suisse)

Les techniques de génie végétal envisageables en rivière de montagne

Fiche chantier La Benjamine

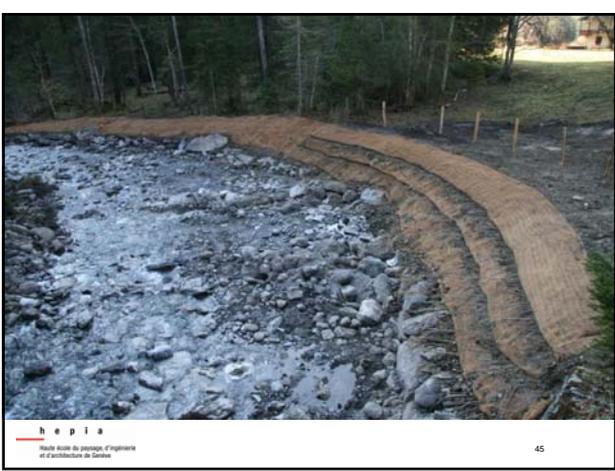
Intégration d'un géotextile

Façonnage et compactage des matériaux gravo-terreux en remblai

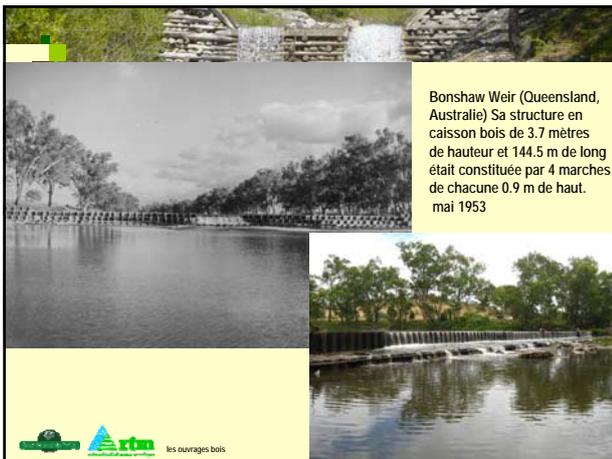
Bonshaw Weir (Queensland, Australie) Sa structure en caisson bois de 3.7 mètres de hauteur et 144.5 m de long était constituée par 4 marches de chacune 0.9 m de haut. mai 1953

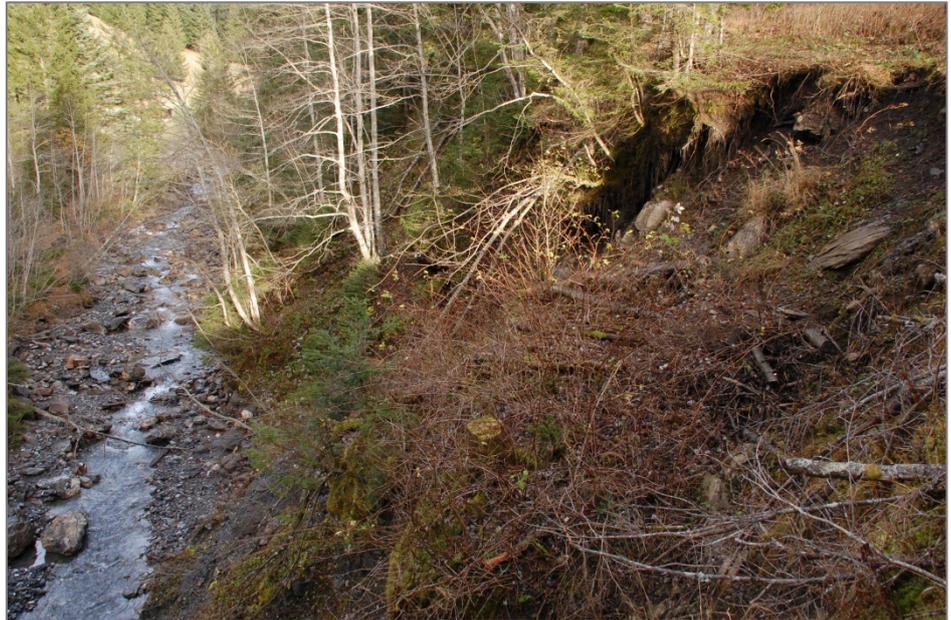
Fig. 1. Etat initial : loupe de glissement et « terrasse » naturelle à conserver.

La route communale est le seul accès possible aux véhicules pour atteindre le hameau de Solalex. Une loupe de glissement presque verticale d'environ 12 m de hauteur en rive droite menace la stabilité de cette route et empiète sur un sentier de randonnée.

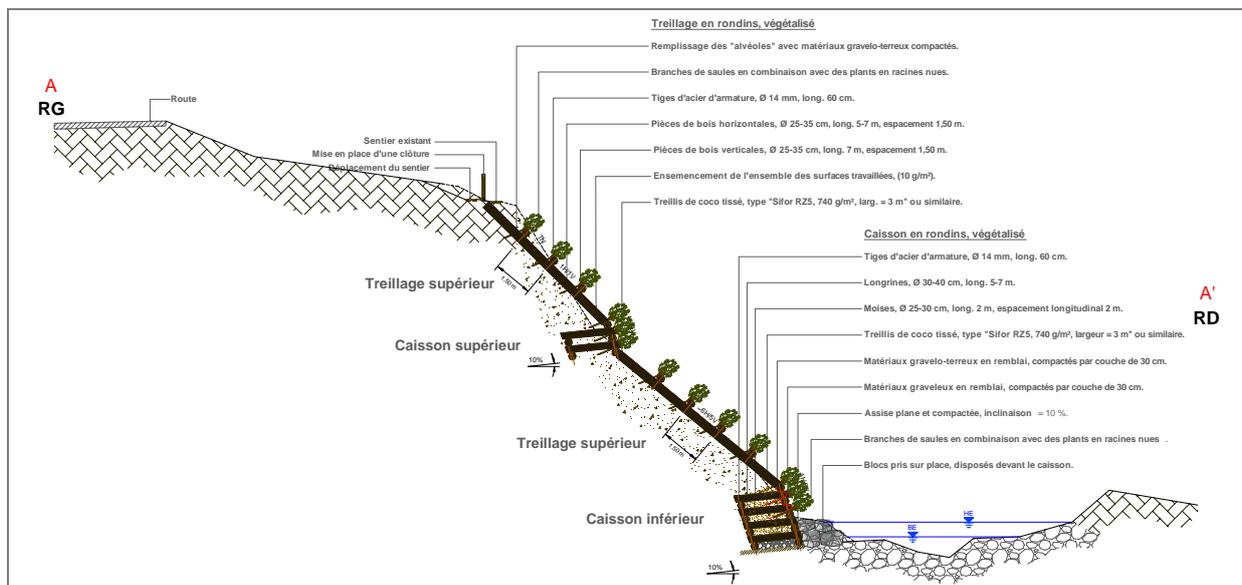
Fig. 4. Treillages bois et caissons en rondins végétalisés.

Treillages bois (fig. 4) : compte tenu de la forte pente du glissement sur la partie amont, le choix a été fait de privilégier le treillage bois. Cette technique est en effet particulièrement adaptée pour stabiliser les talus à forte pente soumis à des glissements de terrain réguliers. Deux treillages bois successifs seront disposés sur la berge, chacun étant soutenu par un caisson en rondins végétalisés.

Caissons en rondins végétalisés (fig. 4) : ils serviront d'ouvrages de soutènement pour les treillages bois. Le caisson inférieur servira également d'ouvrage de protection de pied de berge (pas d'enrochement à ce niveau compte tenu de la pente relativement faible du profil en long). A noter que pour éviter tout risque d'évidement du caisson en cas de crue, ces matériaux de remplissage seront contenus dans un géotextile. A l'arrière du caisson, une chemise drainante constituée de matériaux graveleux sera mise en place.

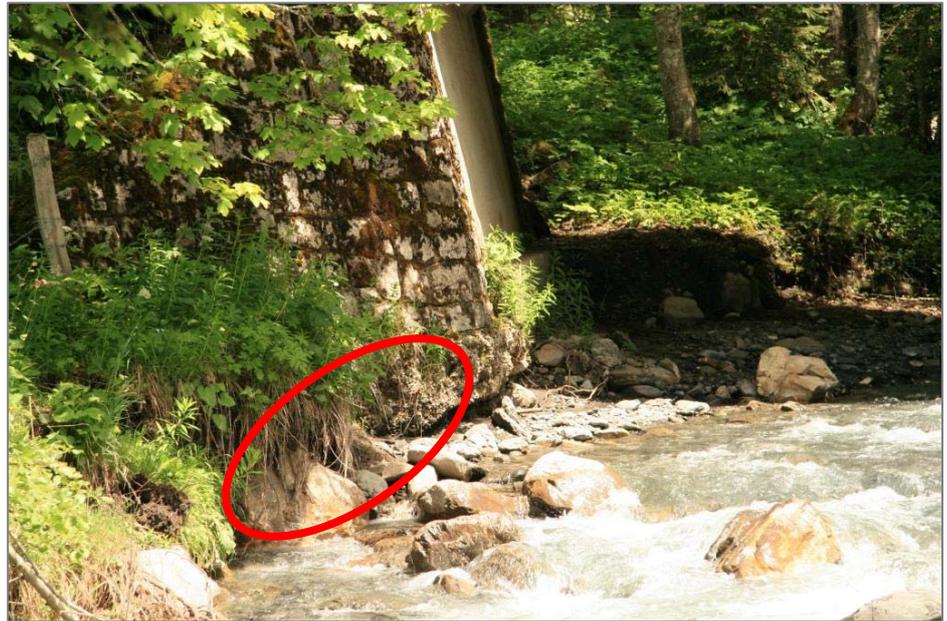
Fig. 1. Etat initial : incision sous la pile du pont en rive droite.

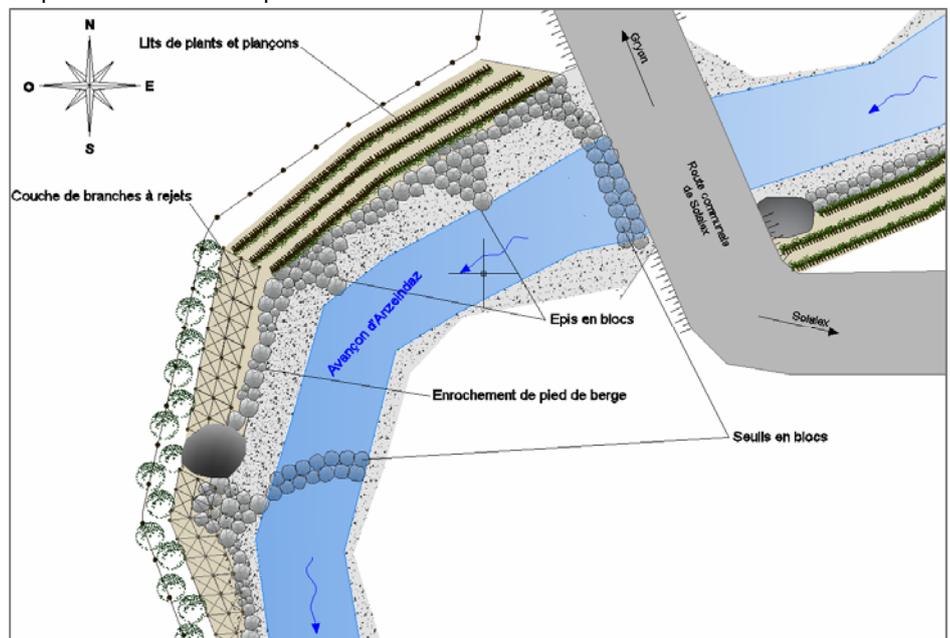
Fig. 2. Plan de situation.

Aménagements (fig. 2) :

- 1^{er} tronçon : lits de plants et plançons
- 2^{ème} tronçon : couche de branches à rejets
- Enrochement de pied de berge sur l'ensemble du linéaire
- Epi en blocs x2
- Seuils en blocs x2

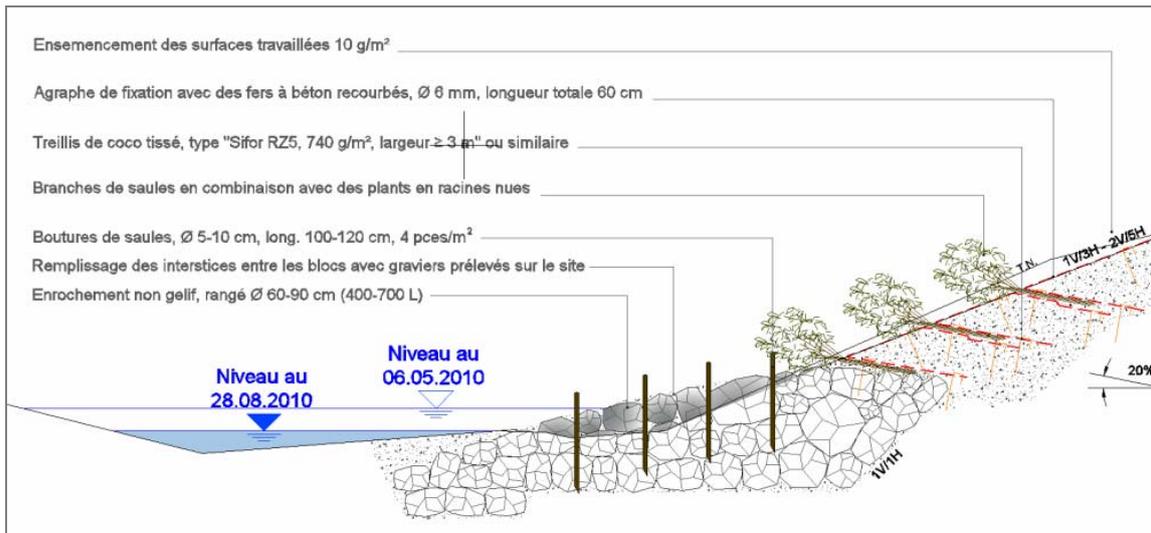
Fig. 3. Lits de plants et plançons et seuil en blocs.

Epis en enrochements (fig. 3) : constitués de blocs de 400 à 700 litres, ils présentent une forme plongeante et sont à peine émergents à la surface du lit mineur. Leur fonction est avant tout de protéger le pied de berge de l'affouillement en cas de crue.

Lits de plants et plançons (fig. 3) : ils reposent sur un enrochement de pied. En effet, il s'agit certainement de la technique qui se marie le mieux avec l'enrochement. Ils présentent une inclinaison de 20° par rapport à l'horizontale. Les plants et les branches ne dépassent pas la berge de plus de 25 à 30 cm.

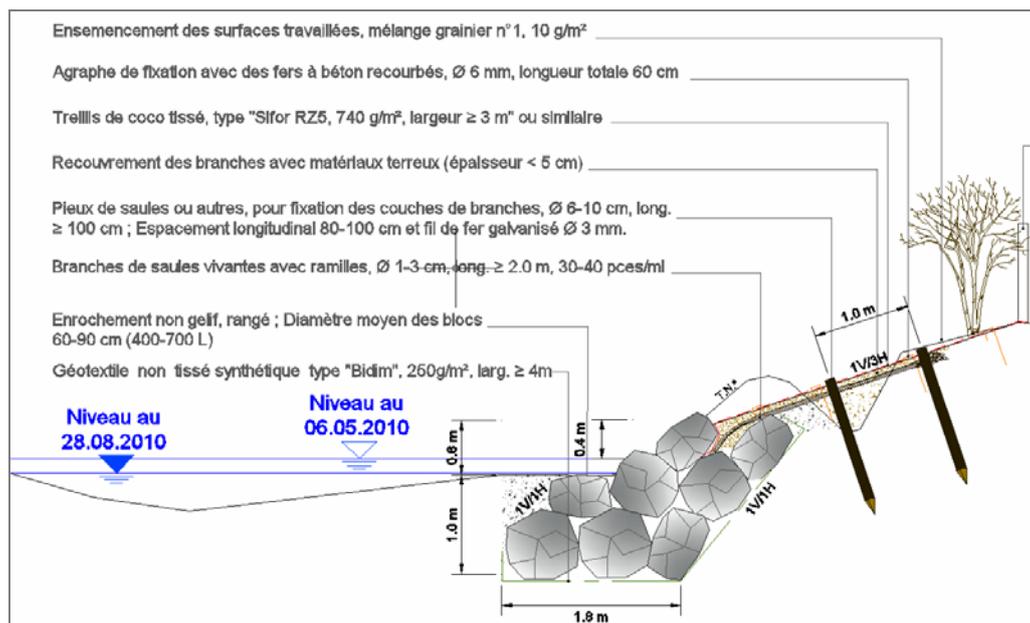
Fig. 4. Couches de branches à rejets et enrochement de pied de berge.

Couches de branches à rejets (fig. 4) : elles sont implantées dans la courbe plus en aval, partie la plus sollicitée lors des crues. La berge est reprofilée au-dessus des enrochements de pied pour obtenir une pente de 1V/3H. La densité des branches est de 30-40 pces/m. Les pieux, d'une longueur supérieure à 1 m, sont battus mécaniquement. L'espacement longitudinal et latéral des pieux est compris entre 80 et 100 cm. Ils sont fixés à l'aide de fils de fer en tension.

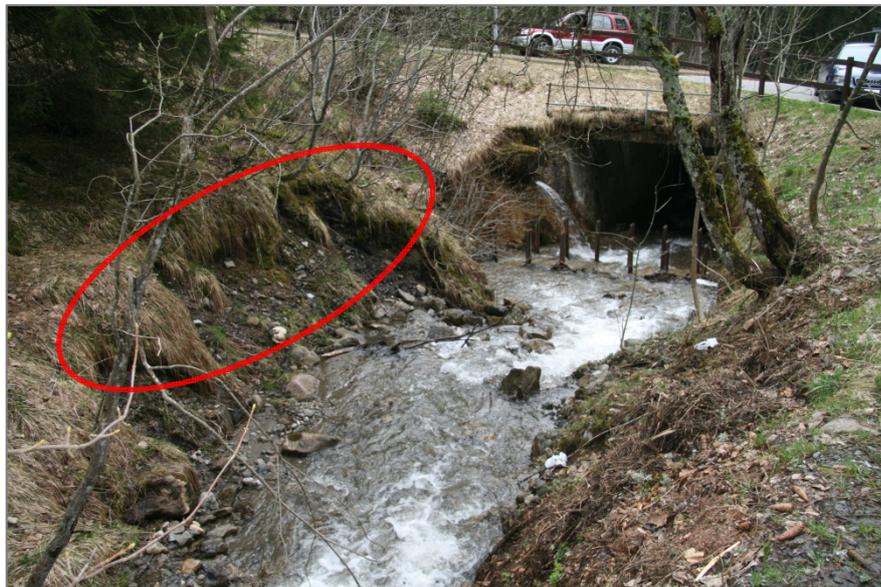
Fig. 1. Etat initial : alternance de glissements et de niches d'érosion en rive gauche.

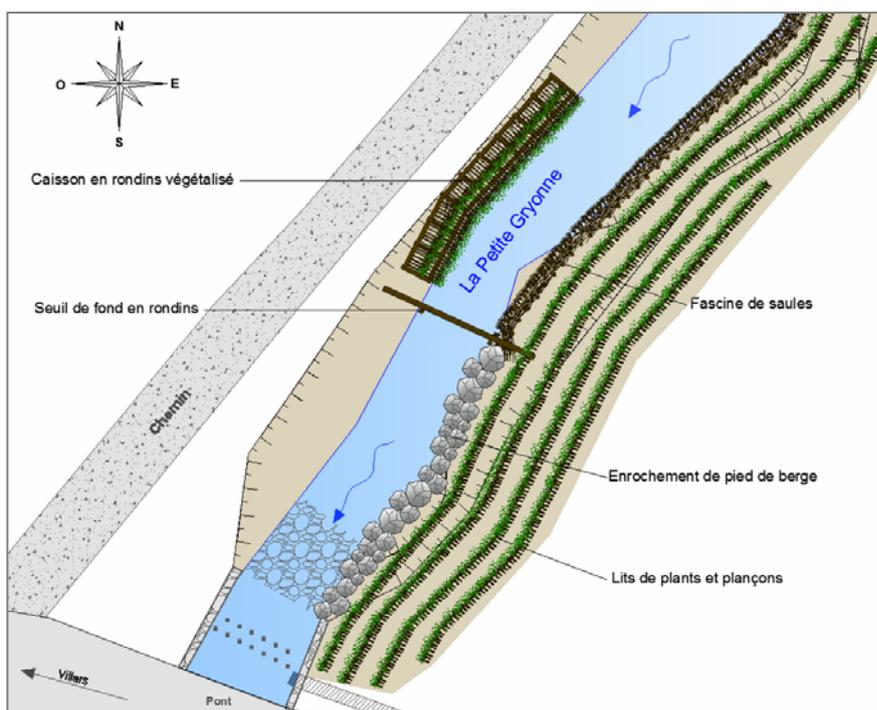
Fig. 2. Plan de situation.

Aménagements (fig. 2) :

- 1^{er} tronçon : caisson en rondins végétalisé en rive droite et fascine de saules à double rangée de pieux surmontée de 3 niveaux de lits de plants et plançons en rive gauche.
- 2^{ème} tronçon : enrochement de pied de berge surmonté de 4 niveaux de lits de plants et plançons.
- Seuil en rondins entre ces deux tronçons

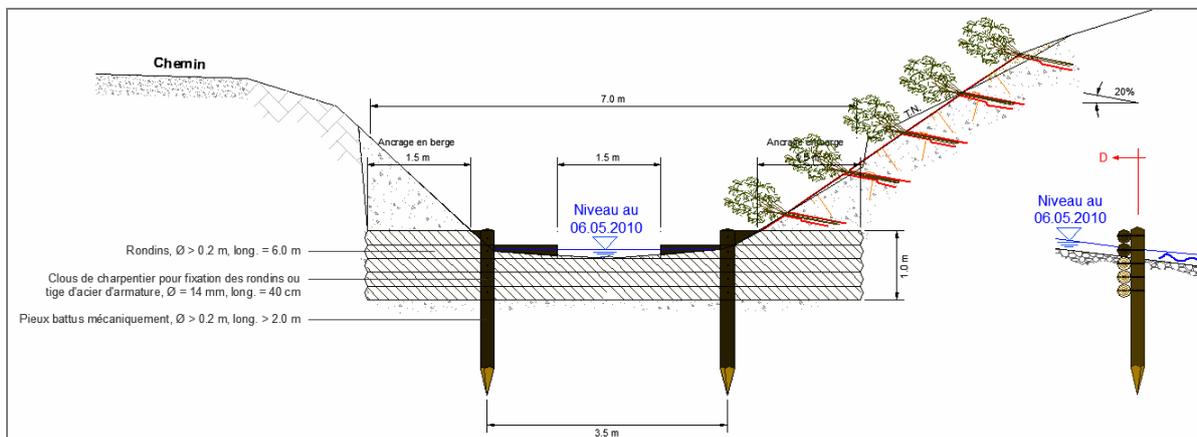
Fig. 3. Seuil de fond en rondins.

Seuil en rondins (fig. 3) : compte tenu de la pente du profil en long et du fait que, sur un certain linéaire, les berges gauche et droite sont stabilisées, un risque d'incision du lit est à craindre. Pour écarter ce risque, un seuil de fond est mis en place à l'aval immédiat du tronçon aménagé sur les deux rives, permettant ainsi de fixer le niveau du fond du lit.

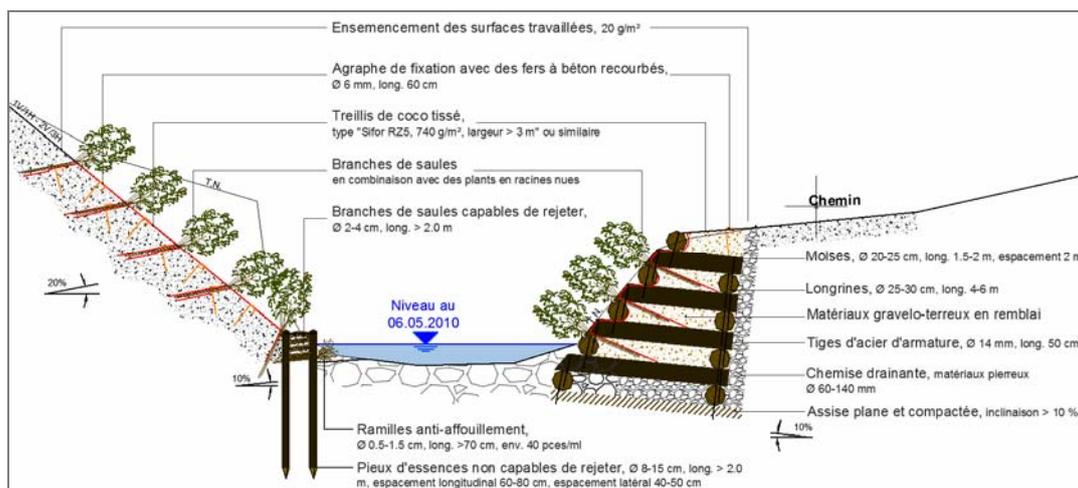
Fig. 4. Lits de plants et plançons, fascine de saules et caisson en rondins végétalisé.

Fascine de saules à double rangée de pieux (fig. 4) : malgré une granulométrie grossière du fond du lit, le pied de la berge gauche est constitué de matériaux argileux. Cette texture de sol permet le battage mécanique de pieux. Le choix s'est porté sur une fascine de saules à double rangée de pieux qui doit fixer le pied de berge. Derrière la fascine, des branches de saules en densité élevée (25 pces/m) sont dressées et appuyées sur cette dernière. Elles contribuent à renforcer la transition entre la fascine et les lits de plants et plançons.

Lits de plant et plançons (fig. 4) : au-dessus de la fascine, la berge est stabilisée avec 3 niveaux de lits de plants et plançons, renforcés avec un treillis de coco d'une densité. Cette technique, très souple et d'une charge très limitée, convient particulièrement pour des terrains instables. Enfin, ces structures de végétation dense, placées perpendiculairement à la pente, forment des barrages contre les phénomènes de ruissellement et de ravinement.

Caisson en rondins, végétalisé (fig. 4) : il fait office d'ouvrage de soutènement pour stabiliser le chemin en rive droite. A noter que pour éviter tout risque d'évidement du caisson en cas de crue, ces matériaux de remplissage sont contenus dans un géotextile. A l'arrière du caisson, une chemise drainante constituée de matériaux graveleux a été mise en place.
